UNIVERSITA' DEGLI STUDI DI PARMA

DOTTORATO DI RICERCA IN
"Ingegneria Civile e Architettura"

**Architetture fortificate emiliane colpite dal sisma del 2012.
Dall'analisi dei meccanismi di dissesto alla definizione di strumenti per il
rilievo speditivo e per la prevenzione delle vulnerabilità**

*Fortified architectures in Emilia affected by the 2012 earthquake.
From the analysis of damage mechanisms to the design of tools for the emergency
phase survey and for the prevention of vulnerabilities*

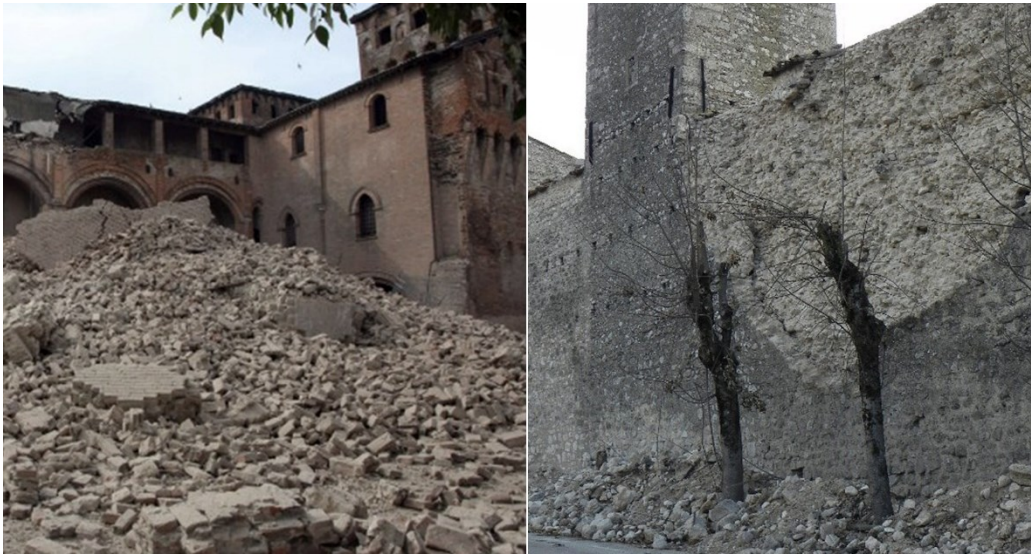
di murature a sacco, con nucleo disordinato, facilitano l’insorgere del dissesto qui descritto. Si è inoltre riscontrato che tale meccanismo si è verificato più diffusamente nelle architetture fortificate del Centro Italia¹² colpite dal sisma del 2016, infatti le caratteristiche costruttive tipiche di queste zone (muratura in pietra di fiume, con corsi non regolari e sezioni disordinate) costituiscono una componente di vulnerabilità al meccanismo qui descritto. Invece l’inserimento di diatoni artificiali e di iniezioni di malta, specie nel caso di murature a sacco con vuoti diffusi e comunicanti, possono migliorare il comportamento monolitico della muratura.

Figura 1 A sinistra il mastio crollato della Rocca di Finale Emilia; a destra le mura di Norcia. Pur essendosi verificati anche in Emilia, i fenomeni di disgregazioni sono risultati molto comuni in Centro Italia per via delle caratteristiche materico-costruttive di quest’area.

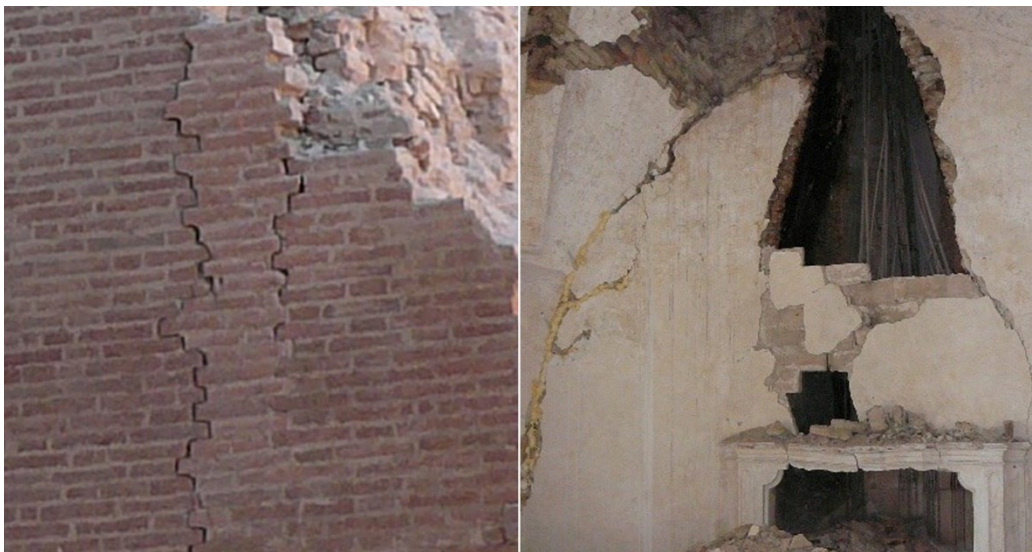
Il meccanismo si manifesta con il distacco, anche parziale, e l'eventuale successiva espulsione della porzione di muratura non adeguatamente ammortata. Il quadro fessurativo è rappresentato dall'insorgenza di lesioni in corrispondenza dei punti di cesura della muratura, causati dalla presenza di impianti, canne fumarie, scassi, nicchie, tamponamenti nelle murature e da fasi costruttive differenti. Inoltre le porzioni di muratura a sezione ridotta tendono a distaccarsi fino all'espulsione. Questo cinematismo si manifesta con frequenza per via della natura composita e dei riadattamenti tipici non solo delle architetture fortificate, ma dell'architettura storica in generale. Diversi sono i casi in cui questo meccanismo si è manifestato: esemplificativi sono i prospetti della Rocca di Gonzaga dove i progetti per gli impianti hanno visibilmente tagliato la muratura storica, compromettendone la resistenza e la compattezza; analogamente nella torre crollata del castello Lambertini sono visibili tubature nella parte basamentale non crollata che potrebbero avere contribuito all'attivazione del meccanismo aggravandolo fino all'esito finale del crollo. I progetti futuri in merito agli impianti quindi dovrebbero tenere conto dei possibili effetti sulle strutture murarie. Infine, dove possibile, sarebbe indicato provvedere al ripristino della continuità muraria, connettendo la nuova muratura alla preesistente con un efficace intervento di scuci-cuci.

Figura 3 A sinistra dettaglio della torre del Castello Lambertini a Poggio Renatico. Si noti come la muratura risulti lesionata in corrispondenza di una tubatura nascosta all'interno della muratura. A destra, nel mastio della Rocca di San Felice, altra vulnerabilità tipica legata alla presenza di canne fumarie. In entrambi i casi si tratta di discontinuità all'interno della muratura che la rendono meno resistente.

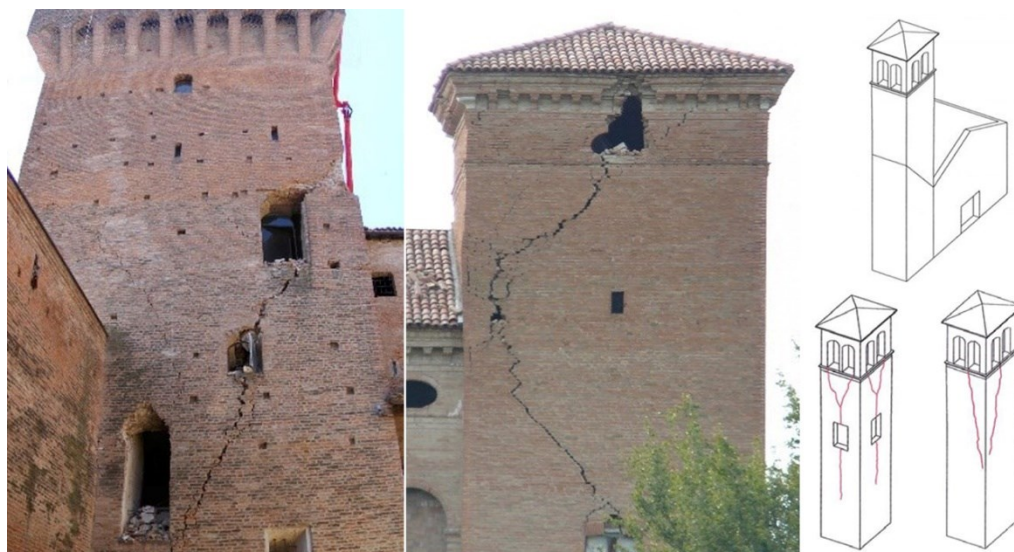
Figura 9 A sinistra lesioni a taglio che collegano le varie aperture del mastio della Rocca estense, San Felice sul Panaro; lesioni inclinate che hanno come fulcro la quota in cui la torre diviene svettante rispetto al resto del corpo di fabbrica (Castello delle Torri a San Prospero, Modena). A destra il meccanismo del campanile (M27 da Scheda chiese Modello A-DC), che consiste in rotazioni e deformazioni nel piano e che può avere alcune analogie con il cinematicismo delle torri qui descritto.

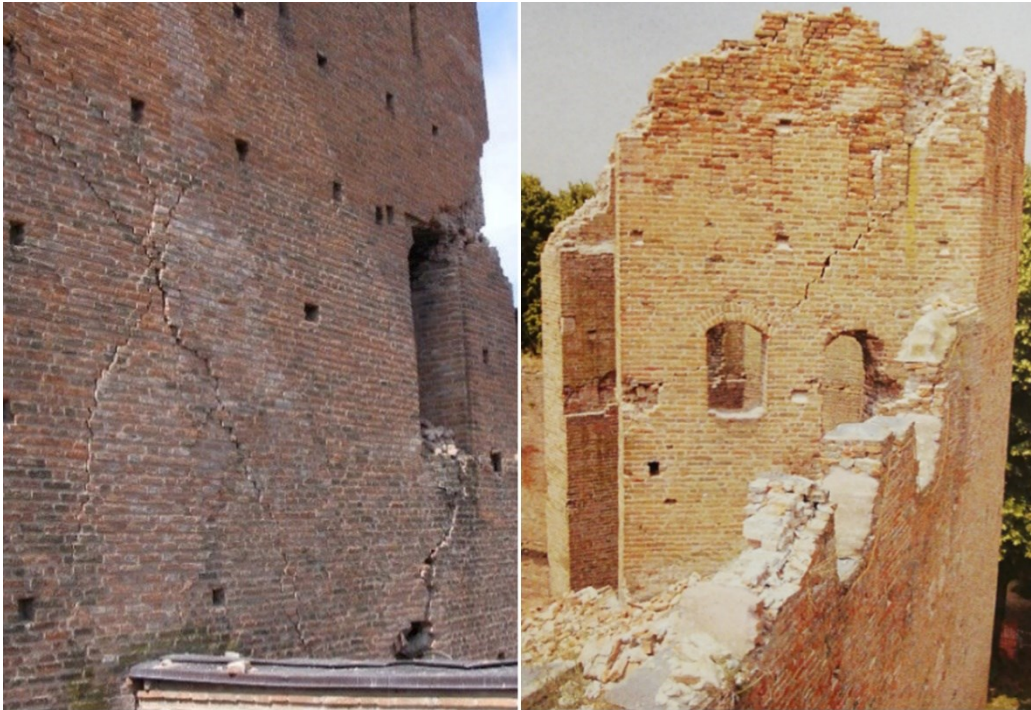
Il meccanismo si attiva con deformazioni nel piano per rottura a taglio della muratura, nella porzione svettante della torre, al di sopra del muro di cinta o del palazzo. Il quadro fessurativo si manifesta con lesioni inclinate, sia singole che incrociate a X. Tali lesioni si verificano quando la torre è ben collegata al muro di cinta o al palazzo. La presenza di tiranti e cerchiature, di un contrasto laterale fornito da corpi addossati ben ammortati contribuisce ad un buon comportamento di questo macro-elemento; di contro la presenza di grandi aperture (anche tamponate) e l'elevata snellezza favoriscono l'attivazione del meccanismo.

Figura 10 Le lesioni da taglio nella parte svettante della torre possono manifestarsi incrociate (Rocca estense, San Felice sul Panaro a sinistra) o singole e inclinate a 45° (Rocca, Reggiolo a destra).

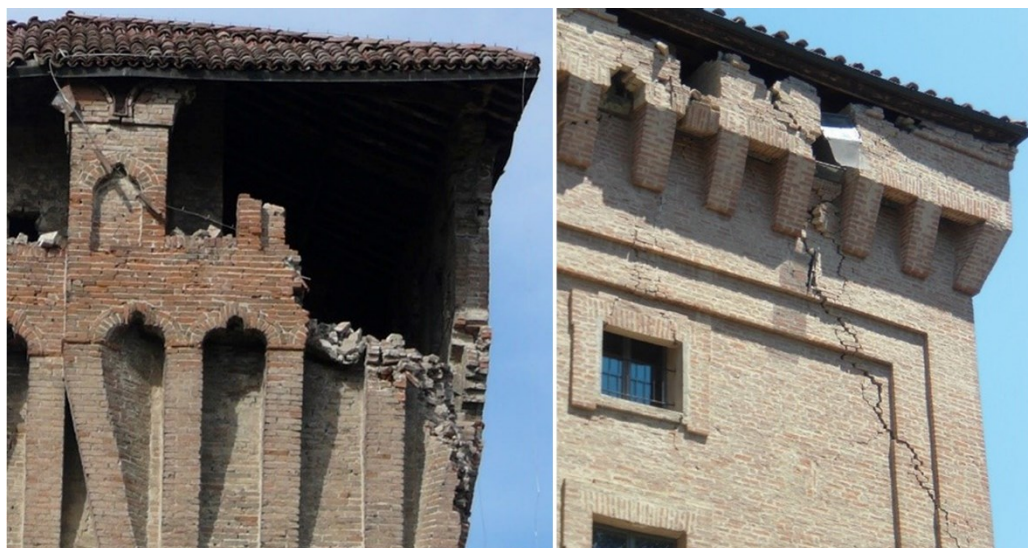
Il meccanismo si attiva con rotazioni fuori dal piano degli angoli murari, specialmente nella parte alta della torre, a causa di elementi spingenti. Il quadro fessurativo che ne deriva è rappresentato da lesioni subverticali o arcuate, in prossimità degli angoli della parte sommitale della torre. Tali lesioni tendono a isolare una porzione di muratura angolare, con la conseguente possibile espulsione della stessa. La presenza di cerchiature sufficientemente diffuse e ancoraggi adeguati contribuiscono ad evitare lo sviluppo di tale cinematismo, riducendo l'altezza di libera inflessione dell'angolo; di contro le differenze nella tessitura muraria degli angoli, la presenza di capi-chiave interni alla muratura, di eventuali asimmetrie strutturali e di elementi spingenti sugli angoli (volte, coperture spingenti, cordoli in C.A.) favoriscono l'attivazione del meccanismo.

Figura 11 A sinistra espulsione del cantonale in una delle torri del Castello delle Rocche, Finale Emilia; a destra tipica lesione inclinata che evidenzia l'attivazione del meccanismo in una torre del Castello dei Ronchi a Crevalcore, nel bolognese.

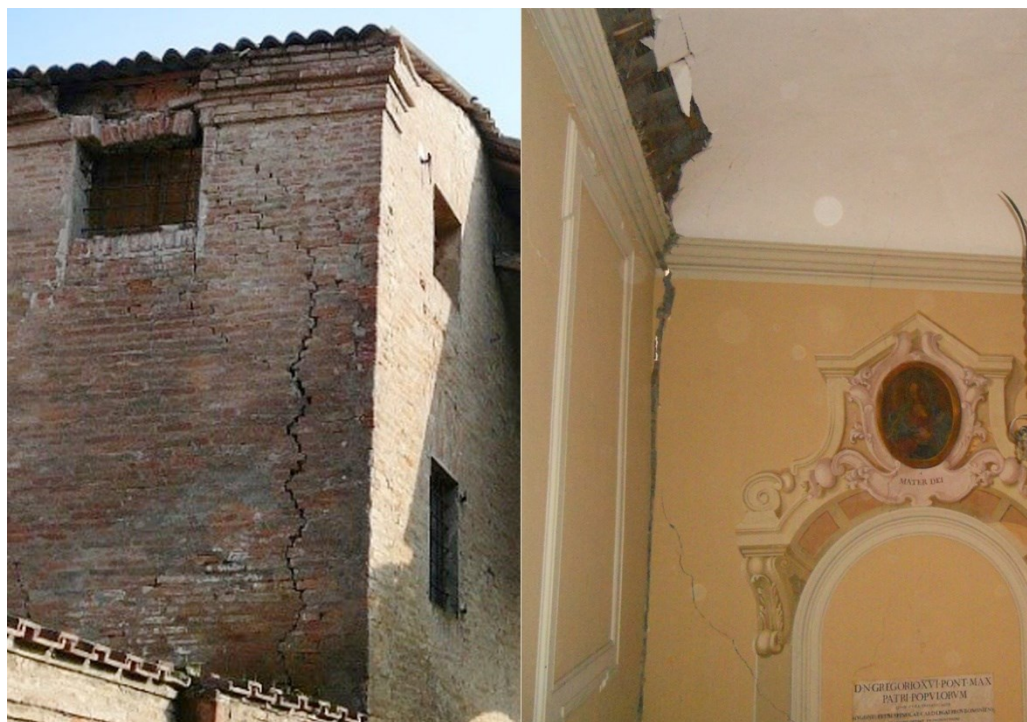
Figura 13 A sinistra lesione da ribaltamento nel Castello dei Ronchi a Crevalcore; a destra un muro della zona dello scalone del Castello Lambertini a Poggio Renatico, la cui snellezza e altezza interpiano elevata, in quanto privo di orizzontamenti intermedi, lo rendevano particolarmente vulnerabile a meccanismi fuori dal piano.

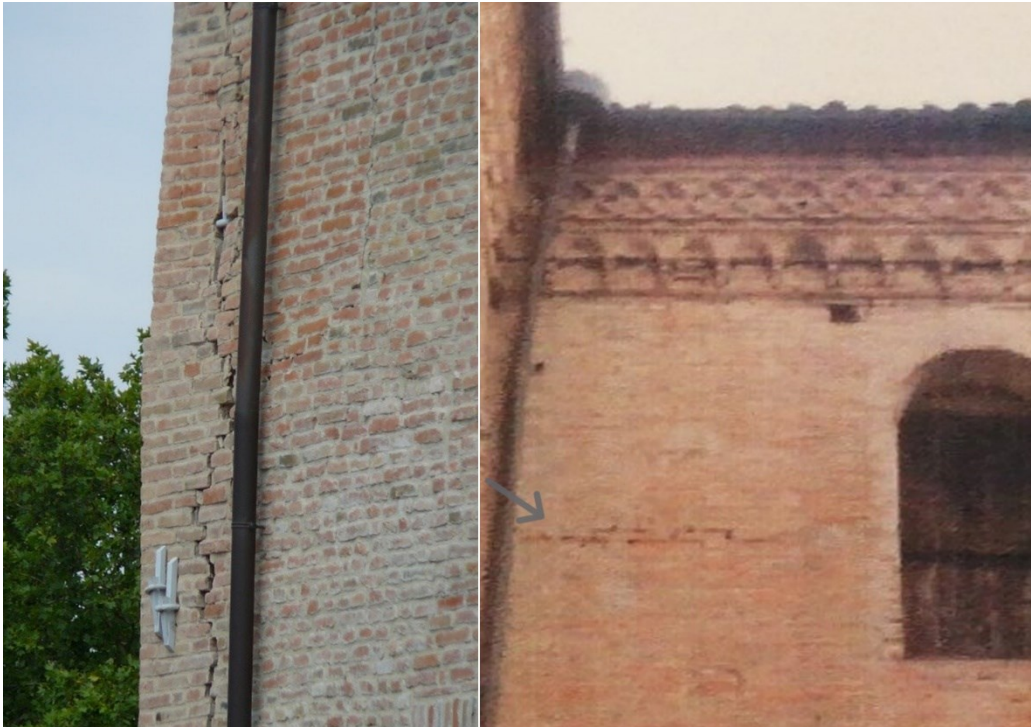
Figura 14 Due esempi di flessione verticale fuori dal piano. A sinistra Castello dei Pico a Mirandola, nel modenese; a destra Rocca Isolani, in provincia di Bologna.

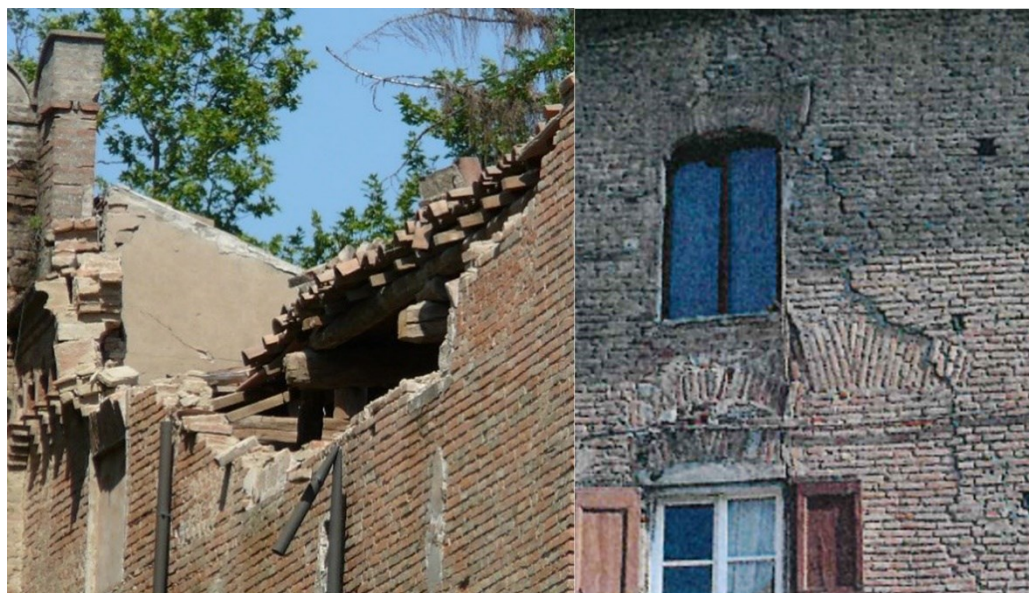
Figura 15 Due esempi di flessione orizzontale fuori dal piano. A sinistra Castello di Galeazza Pepoli a Crevalcore; a destra Castello dei Pico a Mirandola.

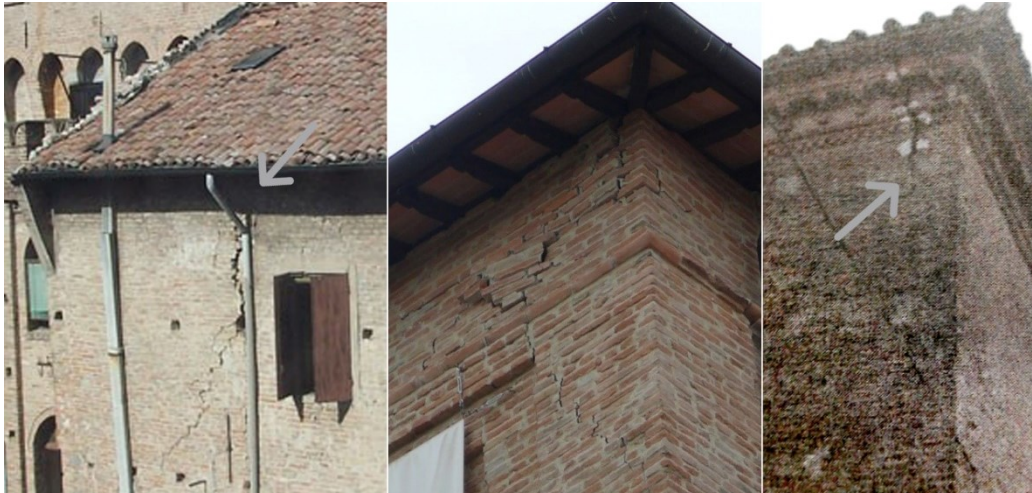
Figura 16 lesioni tipiche del meccanismo di espulsione del cantonale. Da sinistra: due foto del castello dei Pico a Mirandola e il Castello dei Bentivoglio.

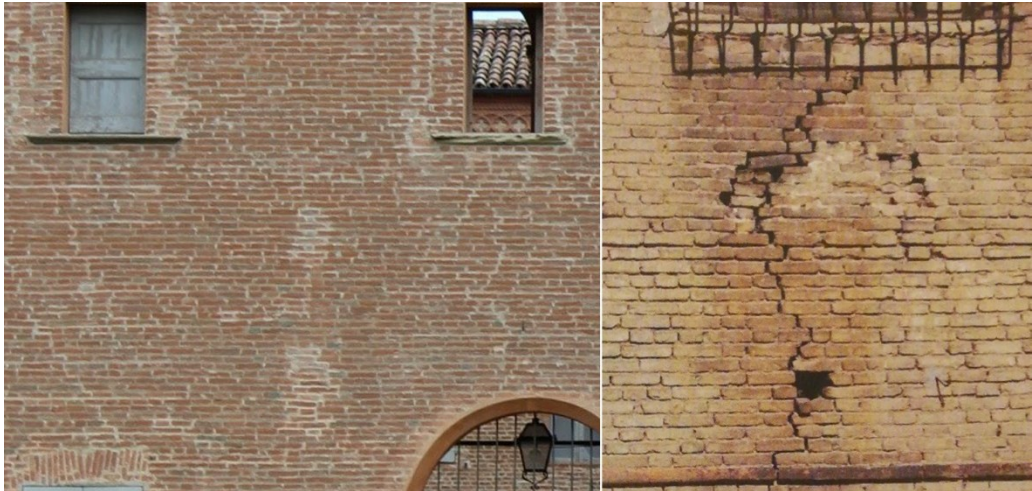
Figura 19 Tipiche lesioni a taglio delle fasce murarie: a sinistra Rocca Isolani a Minerbio; a destra Rocca dei Gonzaga a Novellara.

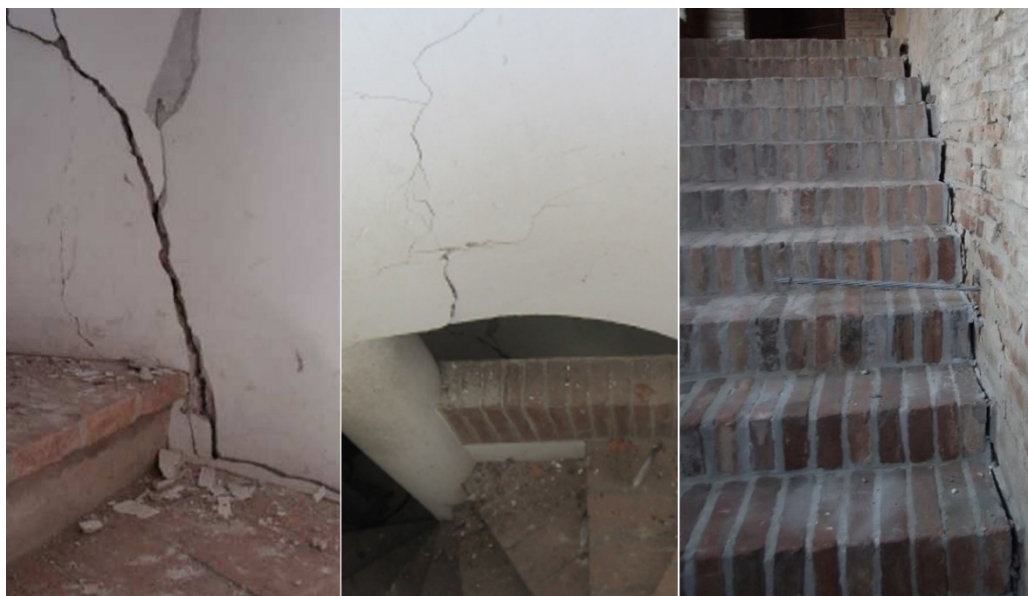
Figura 28 Danni alle scale della Rocca Stellata di Bondeno (Ferrara) e della Rocca di San Felice sul Panaro.

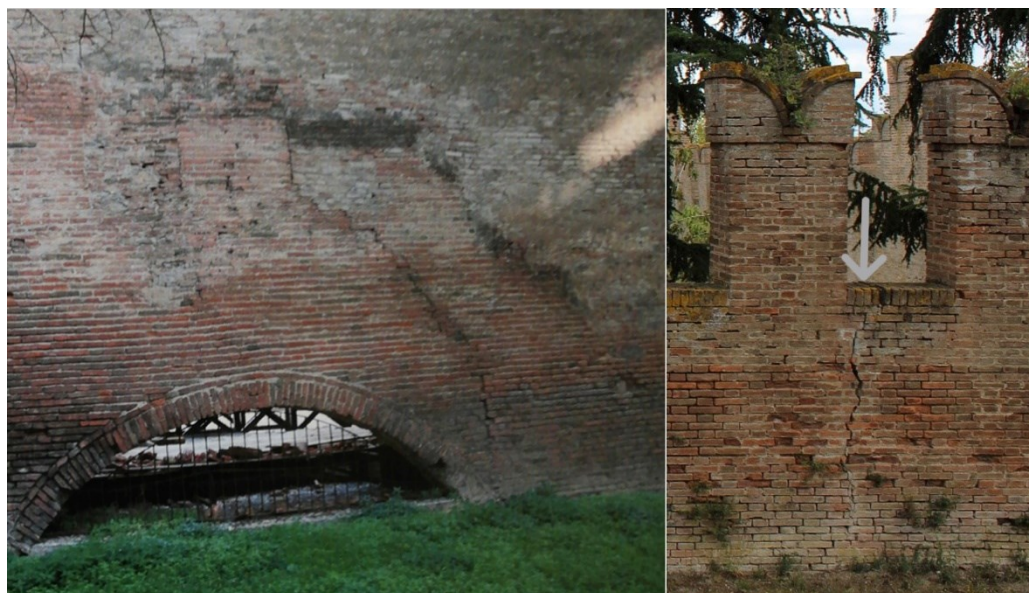
Figura 30 A sinistra muro di cinta della Rocca di Pieve di Cento; a destra mura di cinta dei Castello ei Bentivoglio.

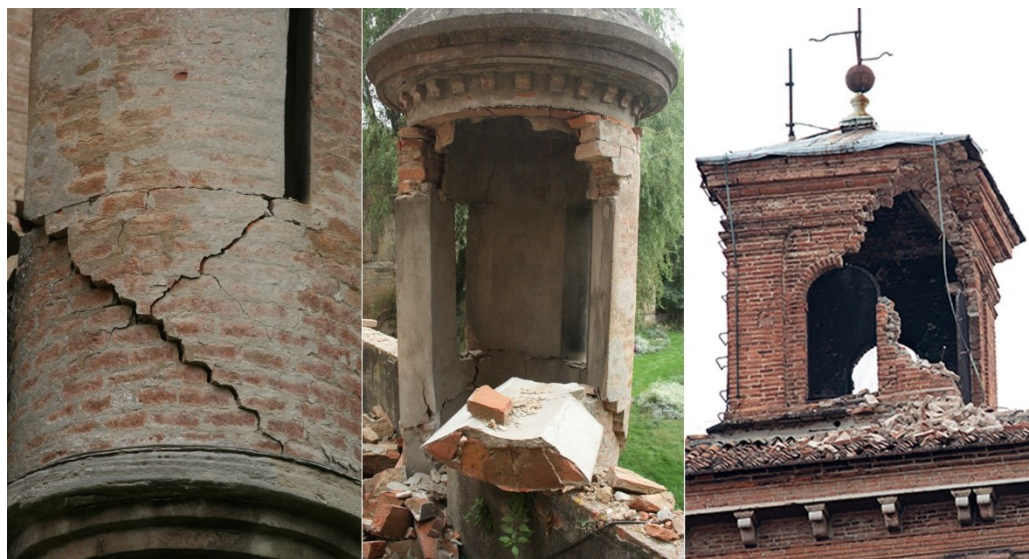
Figura 31 A sinistra due foto delle esili garitte neogotiche lesionate del Castello di Galeazza Pepoli a Crevalcore. A destra la lanterna della Torre dei Leoni danneggiata, Castello estense di Ferrara.

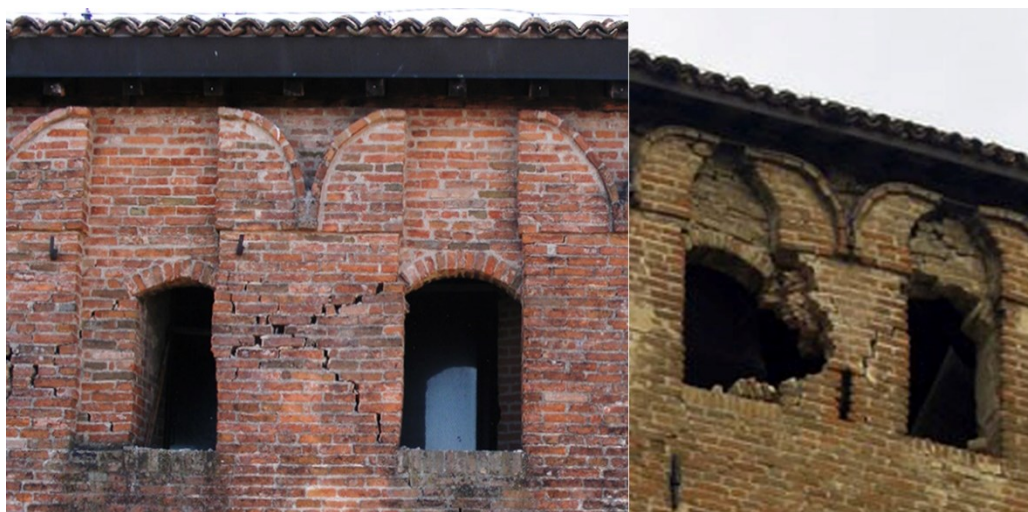
Figura 34 Tipiche lesioni da taglio incrociata a X. A sinistra merli del mastio della Rocca di San Felice sul Panaro; a destra merli di una delle torri della Rocca di Finale Emilia.

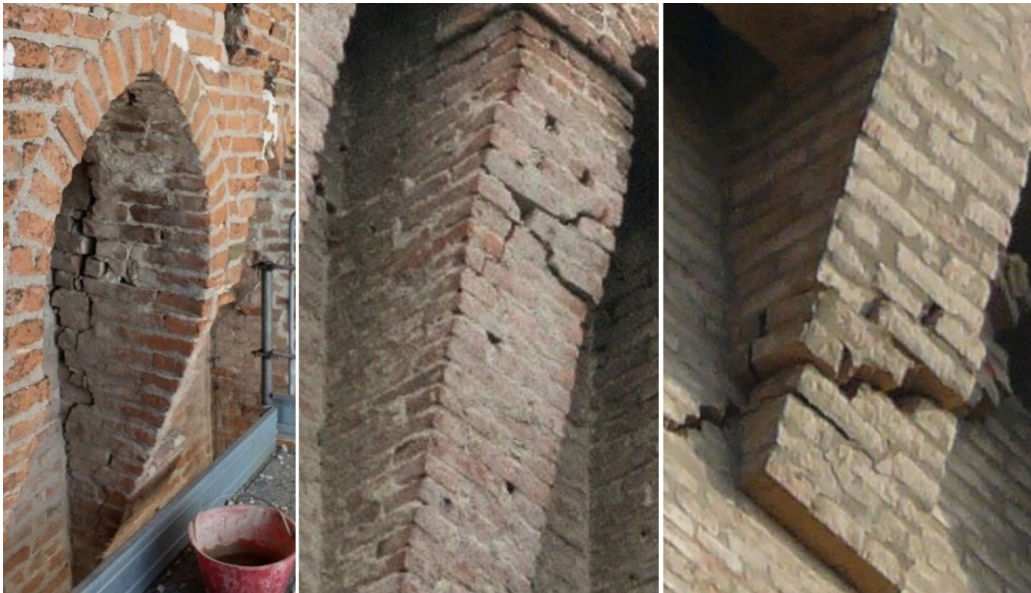
Figura 35 Lesioni ai beccatelli di Rocca di San Felice sul Panaro, del Mastio del Castello di Galeazza Pepoli e del Castello dei Ronchi.

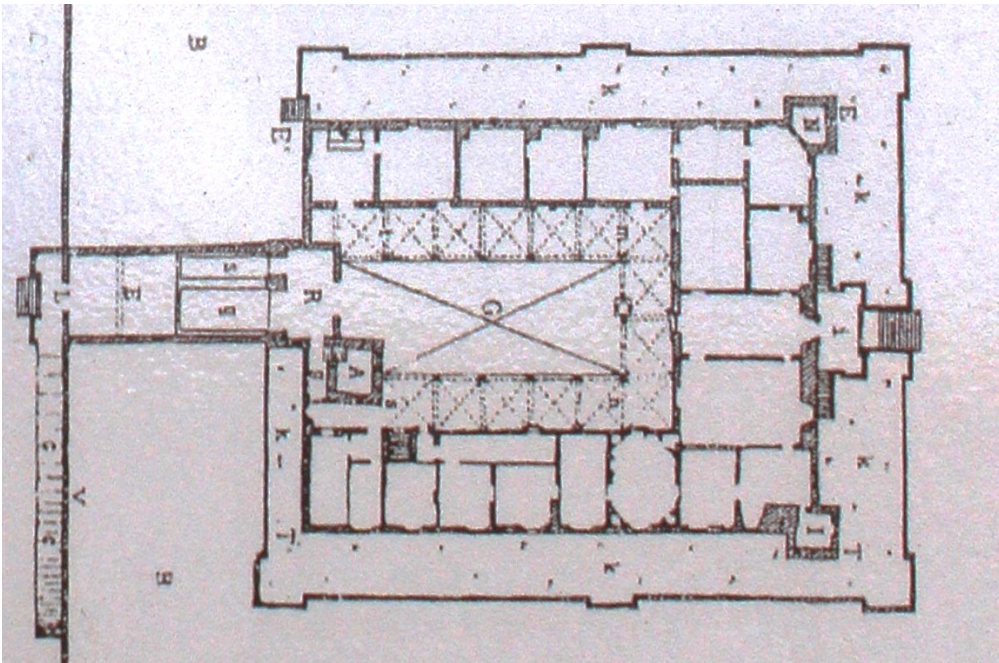
PANORAMICA DEI PRINCIPALI MECCANISMI DI DANNO	
<p>Nel complesso il quadro fessurativo risulta di modesta entità. I principali meccanismi di danno riscontrati sono lesioni da taglio nella parte svettante del mastio e lesioni orizzontali alla base dei merli che denotano l'attivazione del meccanismo di ribaltamento fuori dal piano di questi elementi svettanti. Per quanto riguarda i corpi di fabbrica che si affacciano sulla corte interna si riscontrano lievi lesioni da taglio sulle pareti murarie, lievi lesioni agli impalcati (sfilamento delle travi e lesioni agli archi) e altre lesioni modeste dovute a irregolarità nella tessitura muraria.</p>	
PANORAMICA DEI RELATIVI INTERVENTI	
<p>Non è stato possibile accedere alla documentazione relativa ai progetti di consolidamento.</p>	
FONTI CONSULTATE	
SCHEDA DI RILIEVO DEL DANNO	SI
VALUTAZIONE ECONOMICA	SI
MATERIALE DEPOSITATO PRESSO SABAP-BO	NO
<i>Rilievo del quadro fessurativo</i>

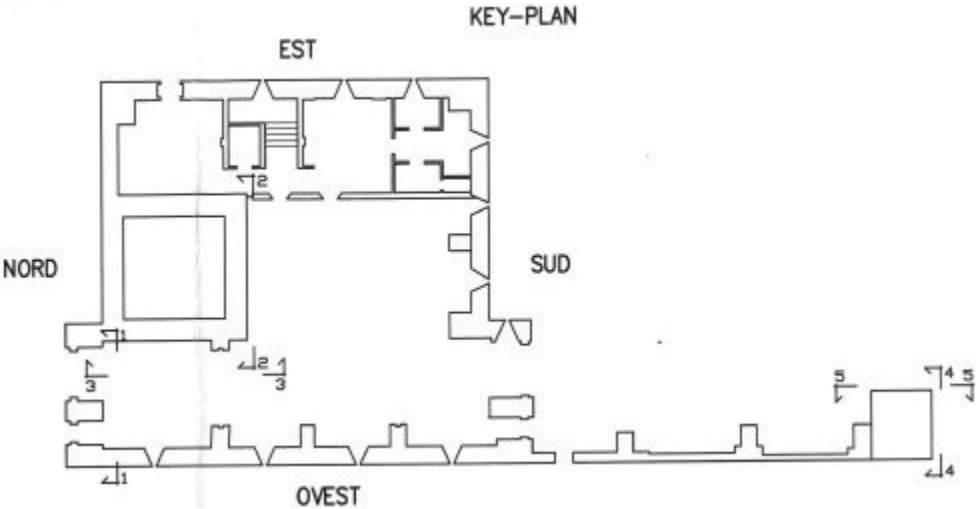
PANORAMICA DEI PRINCIPALI MECCANISMI DI DANNO	
<p>Nel complesso il quadro fessurativo è di entità moderata, si riportano di seguito i cinematismi più rilevanti. Significative fessurazioni a taglio alle strutture, specie nel prospetto Sud del mastio e nell'ex-cabina elettrica nell'angolo Sud-Est; cadute di laterizi, in particolare in corrispondenza della parte sommitale delle cortine murarie, aggravamento del quadro fessurativo esistente specie per quando riguarda i meccanismi di cedimento fondale, delaminazione del rivestimento murario sopra l'arcata della porta Nord.</p>	
PANORAMICA DEI RELATIVI INTERVENTI	
<p>Sono previsti i seguenti interventi di riparazione e di miglioramento sismico: risarcitura delle lesioni mediante infiltrazioni con malta di calce; messa in opera di catene per ripristinare comportamento scatolare della muratura delle cortine murarie; pulitura da vegetazione e da materiale incongruo e protezione delle parti sommitali della cinta muraria; indagini per verificare le condizioni delle fondazioni. Per il mastio si prevede la messa in opera di due ordini di catene, con posizionamento dei capichiave all'esterno, operazioni di cuci-scuci per restituire la continuità muraria. Per l'ex-cabina elettrica è stato previsto un consolidamento tramite cerchiature metalliche, al fine di adibire la stessa a edificio di servizio per il polo museale.</p>

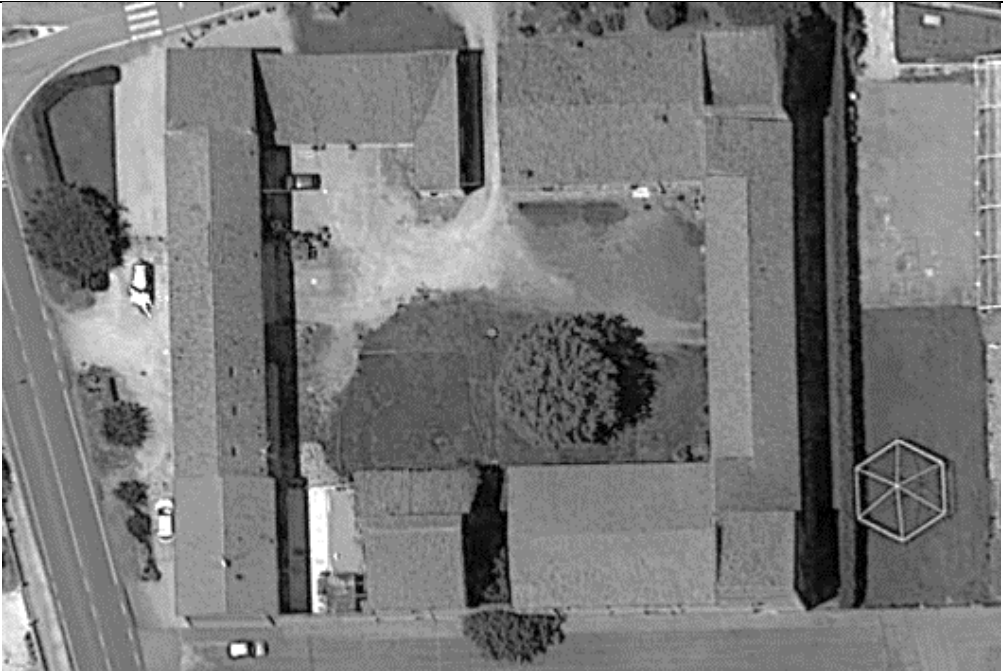
PANORAMICA DEI PRINCIPALI MECCANISMI DI DANNO	
<p>I danni al fabbricato sono per lo più di modesta entità. In particolare si riscontrano: lesioni da taglio nelle pareti esterne e interne; danni agli impalcati (sfilamento delle travi o collassi localizzati). Inoltre si riscontrano danni per irregolarità di forma dovuti alla presenza di corpi costruiti addossati tra loro ma non adeguatamente ammortati, generando fenomeni di martellamento. Si riscontrano infine meccanismi a flessione e torsionali in uno dei bastioni del complesso.</p>	
PANORAMICA DEI RELATIVI INTERVENTI	
<p>Non è stato possibile accedere alla documentazione relativa ai progetti di consolidamento.</p>	
FONTI CONSULTATE	
SCHEDA DI RILIEVO DEL DANNO	SI
VALUTAZIONE ECONOMICA	SI
MATERIALE DEPOSITATO PRESSO SABAP-BO	NO
<i>Rilievo del quadro fessurativo</i>	
<i>Rilievo fotografico</i>	
<i>Progetto di messa in sicurezza</i>	
<i>Progetto preliminare</i>

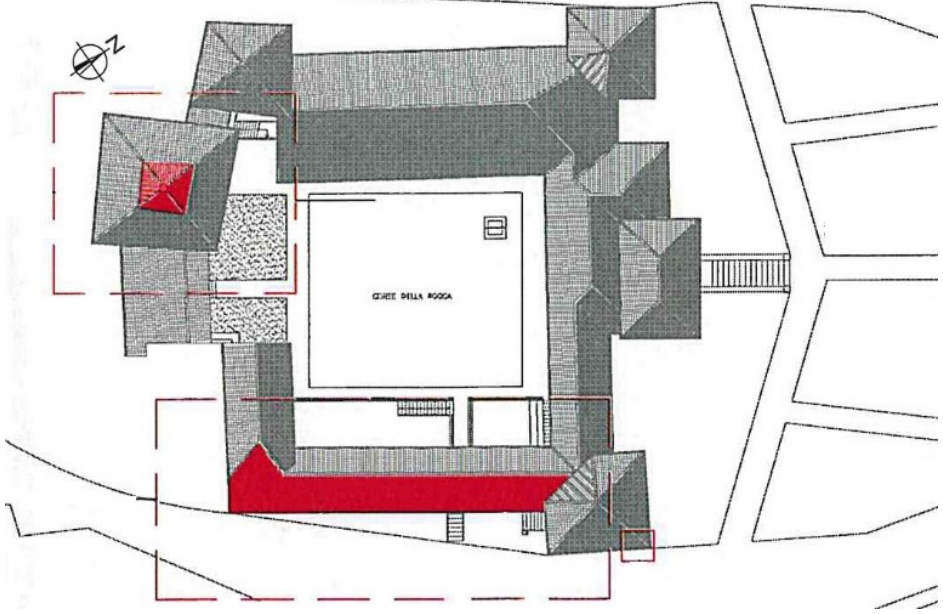
PANORAMICA DEI PRINCIPALI MECCANISMI DI DANNO	
I danni riscontrati sono principalmente imputabili al sisma. Si rilevano: lesioni a taglio ai merli e alle strutture metalliche di sostegno alle coperture delle torri Nord-Est e Nord-Ovest, con rischio di scorrimento della copertura; lesioni al torrino del mastio con espulsione del cantonale; scivolamento del manto di copertura sul lato Est prospiciente la pubblica via.	
PANORAMICA DEI RELATIVI INTERVENTI	
Consolidamento murario dei merli delle torri Nord-Est e Nord-Ovest tramite intervento di scuci-cuci con malta di calce e pozzolana. Consolidamento del cantonale del torrino della torre Sud tramite scuci-cuci con l'utilizzo di laterizi originali e cerchiatura del torrino con tirati metallici; smontaggio e rimontaggio del manto di copertura con l'integrazione dei coppi mancanti e inserimento di opportuni ancoraggi metallici per evitare il rischio di scivolamento in futuro.
