**DOTTORATO DI RICERCA FORME E STRUTTURE DELL'ARCHITETTURA**  
**XXI ciclo**  
UNIVERSITÀ DEGLI STUDI DI PARMA - DIPARTIMENTO INGEGNERIA CIVILE, DELL'AMBIENTE, DEL TERRITORIO E ARCHITETTURA

**Stefano Alfieri**

***IL PROBLEMA DELL'INTERAZIONE SUOLO - STRUTTURA PER GLI EDIFICI  
STORICI:  
IL CASO DELLA GHIRLANDINA E DEL DUOMO DI MODENA***

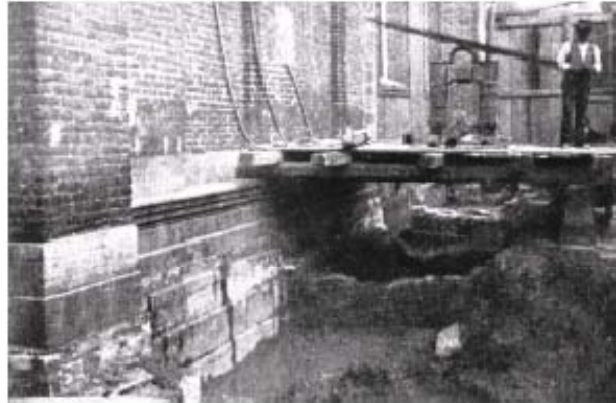
*FIG.17 Immagine dell'intervento di consolidamento delle fondazioni del campanile del 1904*

Il cedimento differenziale sembra fosse di 40 cm rispetto alla Basilica mentre il fuori-piombo misurato ad un'altezza di 42.5 m aveva raggiunto i 75 cm.

I consolidamenti consistettero principalmente in un collegamento sia a livello fondale che in elevazione con la cappella di S. Pietro; inoltre si aggiunsero lavori di ripristino delle volte lesionate della navata. Dopo il crollo del campanile di Venezia del 1902 iniziarono una serie di monitoraggi su tutte le strutture campanarie della città. In particolare il campanile dei Frari dopo gli interventi di fine '800 presentava ancora i segni di cedimento.

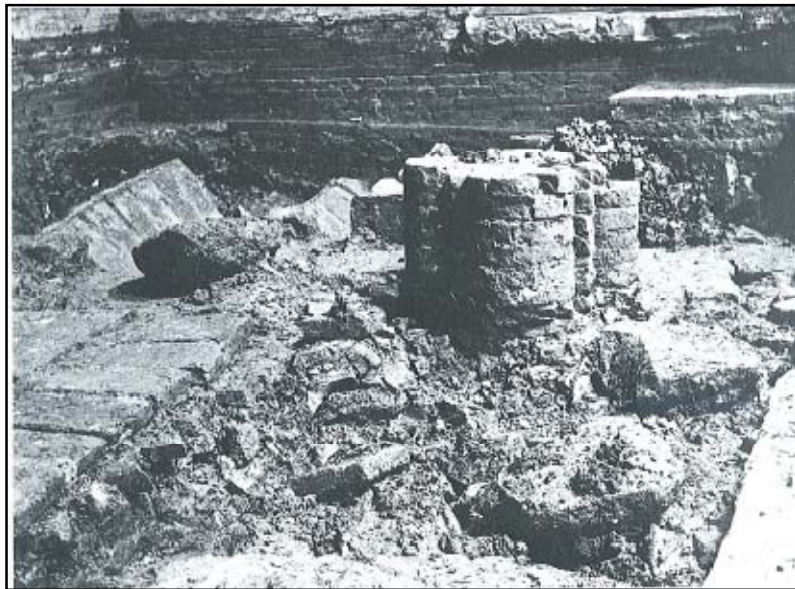
*FIG. 10 Immagine degli scavi del 1913, si nota forma quadrilobata dei pilastri forti della precedente cattedrale*

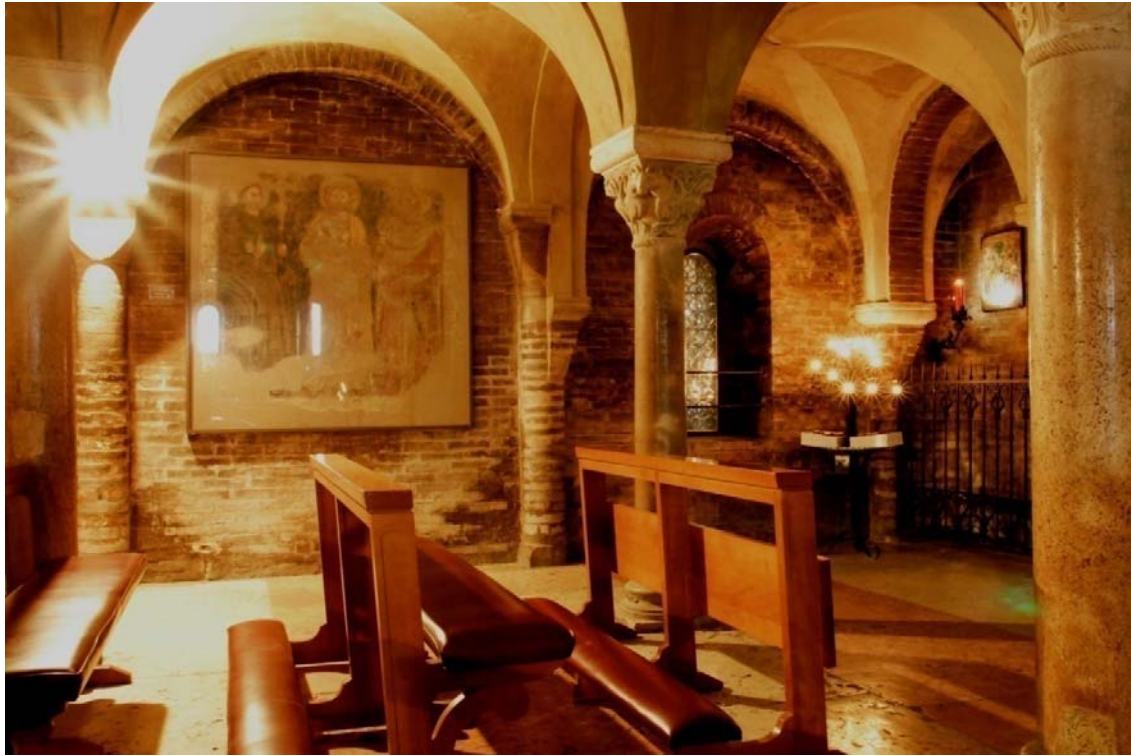
*FIG 39 Immagine che riprende il sistema dei capitelli lungo il lato settentrionale della cripta. Le quote diverse d'imposta delle volte sono dovute al sopralzo avvenuto in epoca campionesa.*

rifacimento del solaio del presbiterio innalzarono anche la quota del pavimento della cripta (fig. 39).

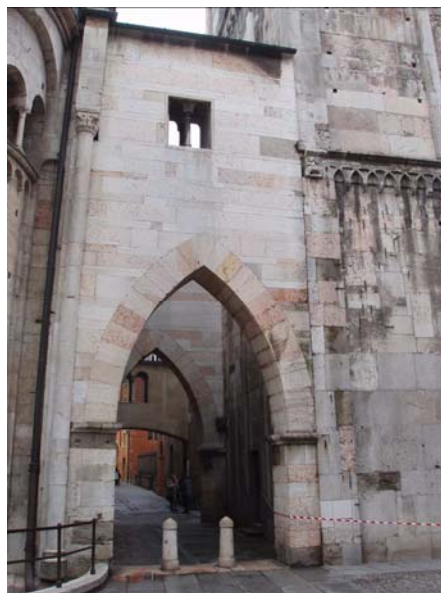
FIG.40- Immagine dei tre archi che collegano il Duomo agli edifici limitrofi

Un importante intervento che riguardò da vicino sia la torre che il Duomo avvenne nel 1338 con la costruzione degli archi di collegamento tra i due edifici (fig. 40).

Questo collegamento fisico si rese necessario a causa della sempre più rilevante pendenza che la torre aveva verso il Duomo.

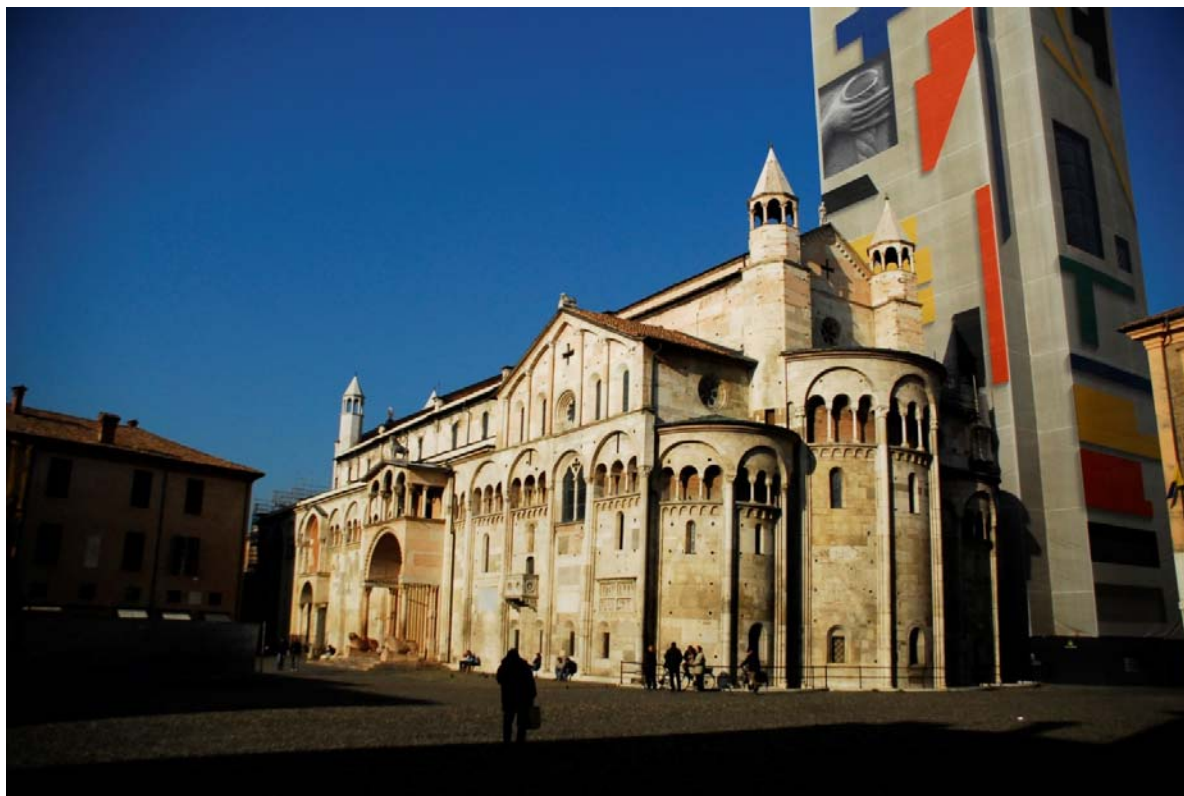
FIG. 45- Immagine del Duomo, lato sud, vista dai portici del Comune, si notano le modanature del paramento lapideo che partono dalle absidi e si ripetono lungo il perimetro, inoltre è evidente la modifica campionesse del finto transetto.

I fronti sud e nord, appaiono regolarmente scanditi da un sistema di archi addossati in pietra, ripetizione dei motivi absidali (fig. 35).

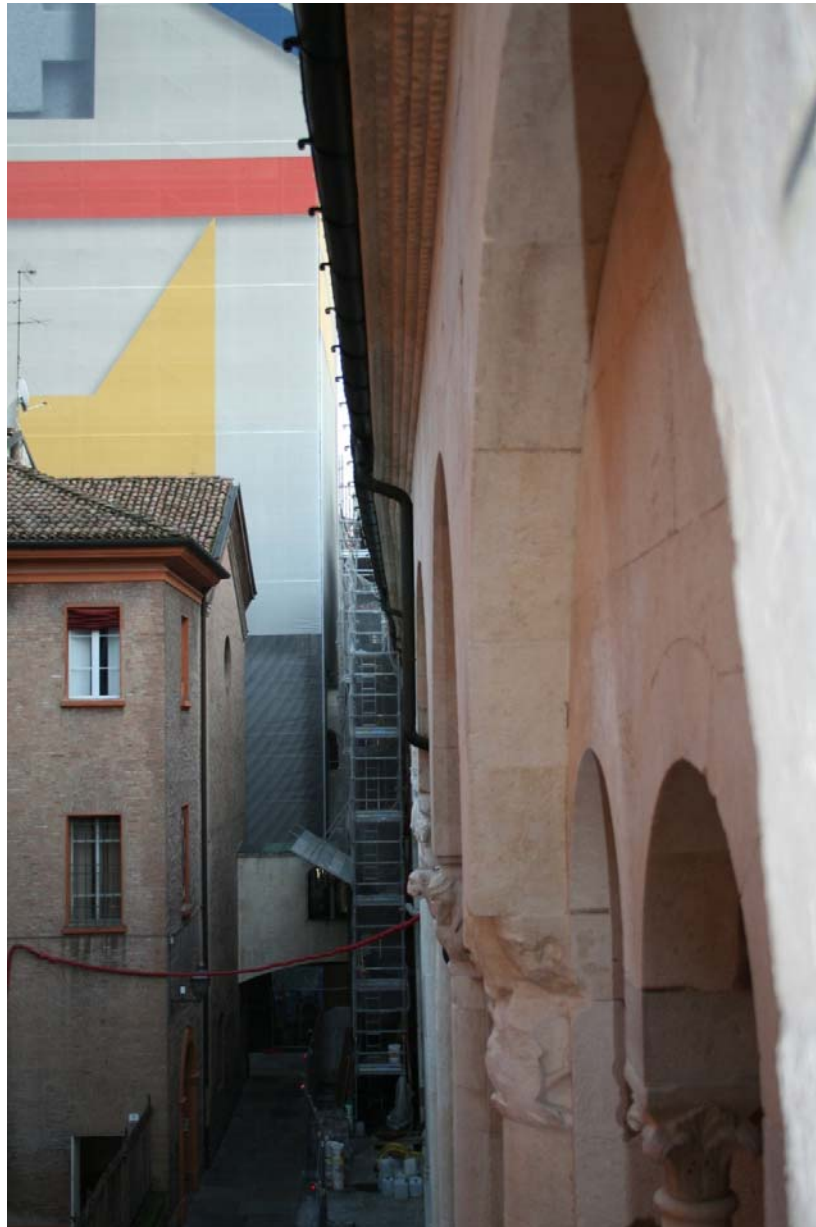
*FIG. 46- Duomo, Lato nord, immagine da ponteggio, si notano il collegamento con canoniche. E' ben visibile anche una irregolarità nell'andamento lineare della cornice.*

Il lato nord risulta, ad un piano superiore, collegato con le canoniche e la torre della Ghirlandina grazie ad un sistema di archi-passaggi.

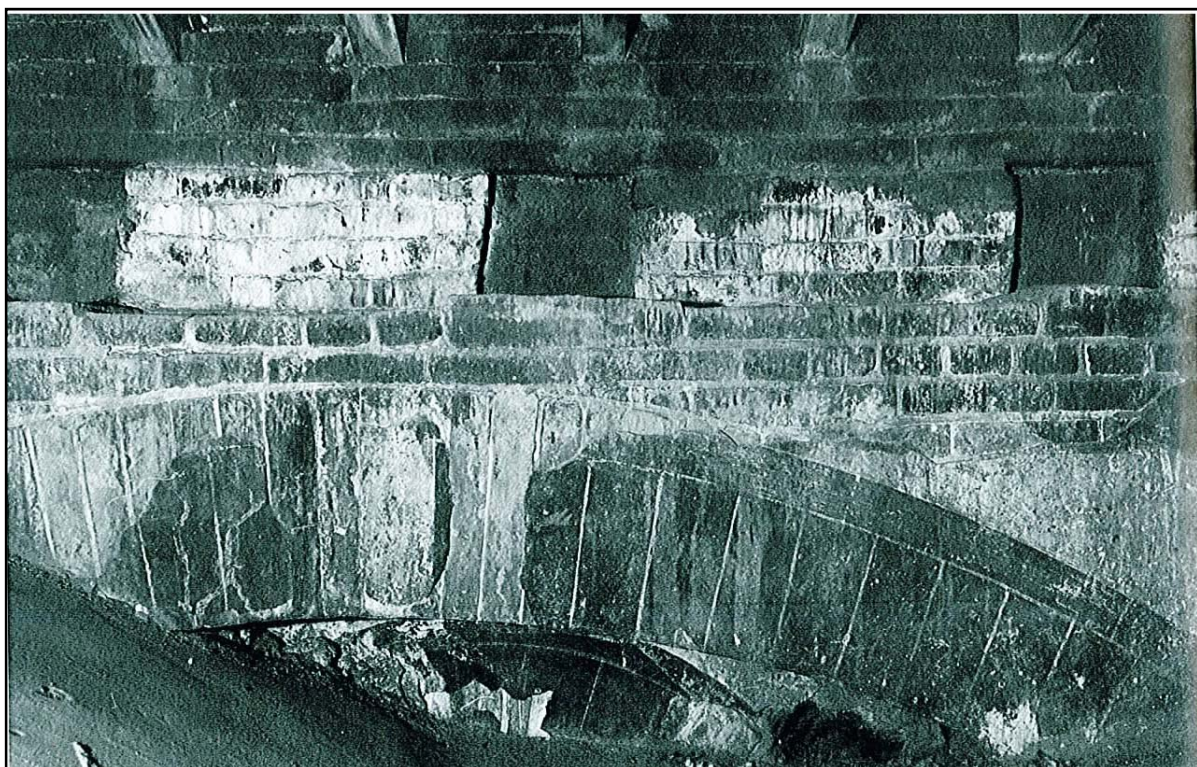
Al di sotto della copertura delle capriate c'era con tutta probabilità un controsoffitto ligneo, a testimonianza di questo i buchi ravvicinati nella muratura per alloggiare le teste delle travi (fig. 59).

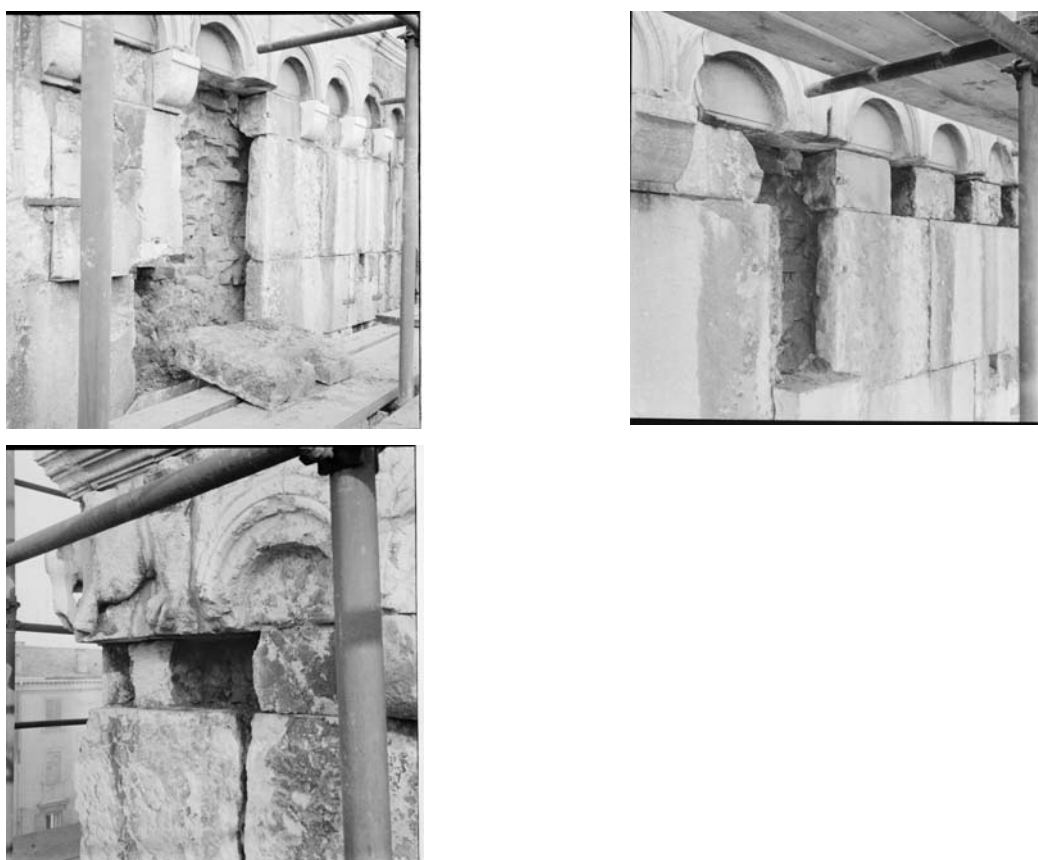
FIG. 63-Sequenza di immagini dei restauri del 1970. Si può notare come il paramento lapideo sia staccato dalla muratura

La muratura portante della Torre è del tipo multistrato. La parte più esterna, è costituita da un rivestimento lapideo composto nel complesso da 18000 pietre che (come è stato possibile vedere dalle indagini soniche condotte nel novembre del 2007) almeno nella zona delle prove, sembrano staccate dalla muratura in laterizio che a sua volta presenta irregolarità nel suo interno, quasi a far pensare ad una tipologia a sacco<sup>63</sup>. A conferma del distacco del paramento lapideo sono le immagini dei restauri degli anni '70 in cui durante la sostituzione di alcune pietre si sono mostrati i distacchi tra paramento esterno e muratura (fig. 63).

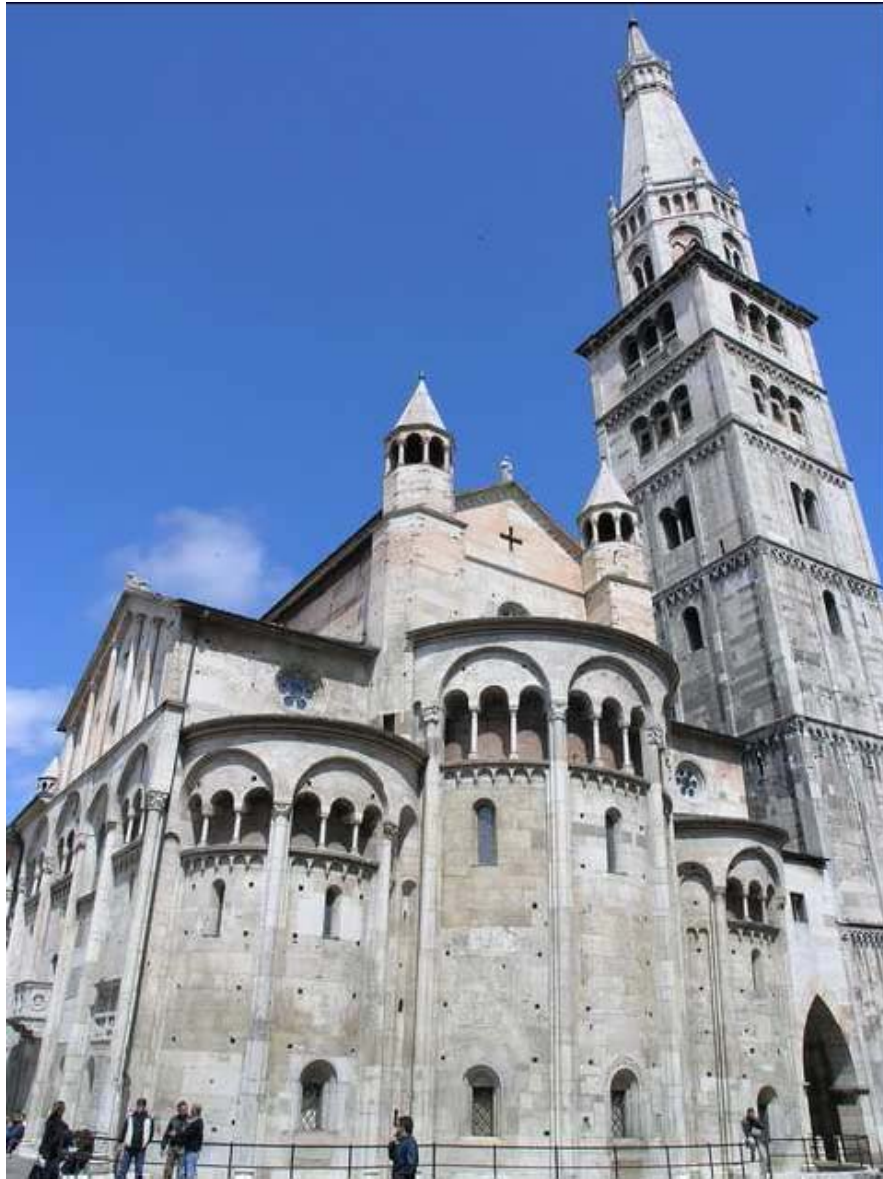
FIG. 1- Immagine della zona absidale del duomo in cui si vede l'arco di collegamento tra Torre e Duomo

Gli archi di collegamento tra Torre e Duomo che vediamo oggi sono in realtà un rifacimento risalente ai primi anni del Novecento di strutture realizzate a partire dal 1338.

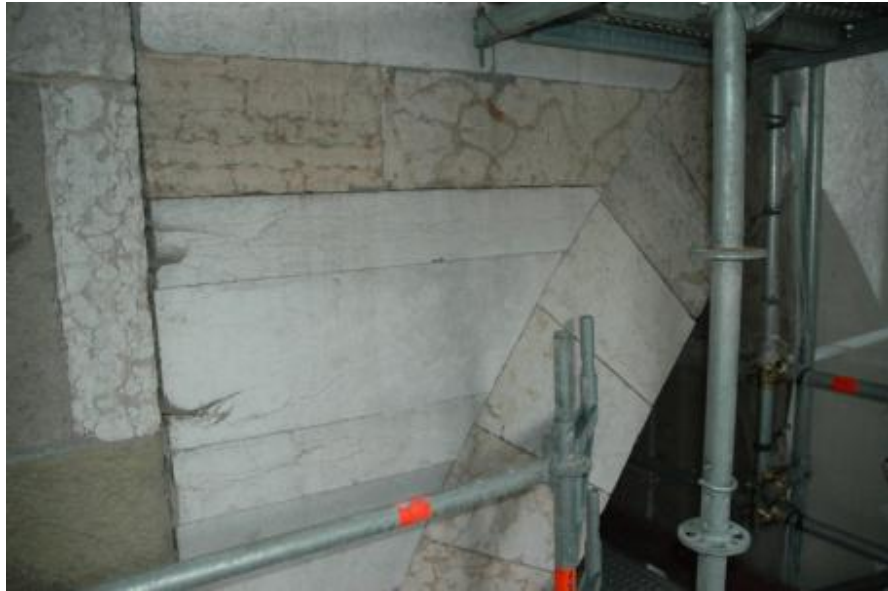
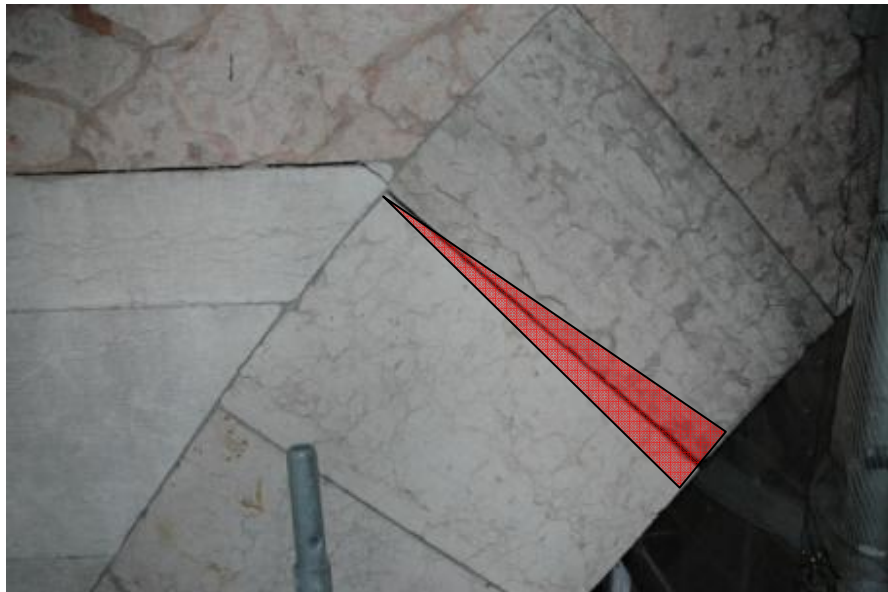
FIG. 8,9 Particolare arco ovest, lesione a in prossimità della chiave dell'arco

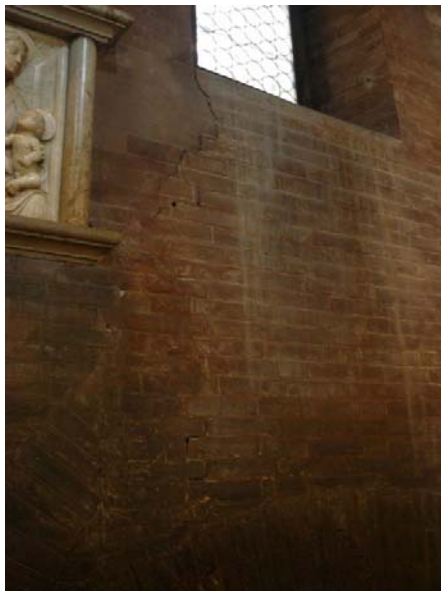
*FIG. 12- Lesione dovuta alla spinta dell'arco di collegamento con la torre*

Gli effetti sul Duomo di questo movimento progressivo sono stati rilevati nei prospetti interni settentrionali della Cattedrale. Si possono vedere infatti delle lesioni nelle posizioni in cui gli archi si appoggiano al Duomo. In particolare l'arco est, quello corrispondente all'angolo sud ovest della Torre, è causa di un'importante lesione con rotture delle pareti fuori dal piano che prosegue anche in cripta.

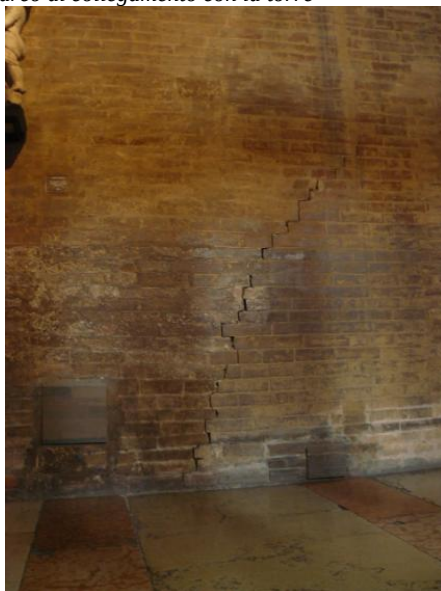
*FIG. 13- Lesione dovuta ad una combinazione di spinta degli archi unita ad un cedimento fondale in zona absidale in prossimità del collegamento con le canoniche*

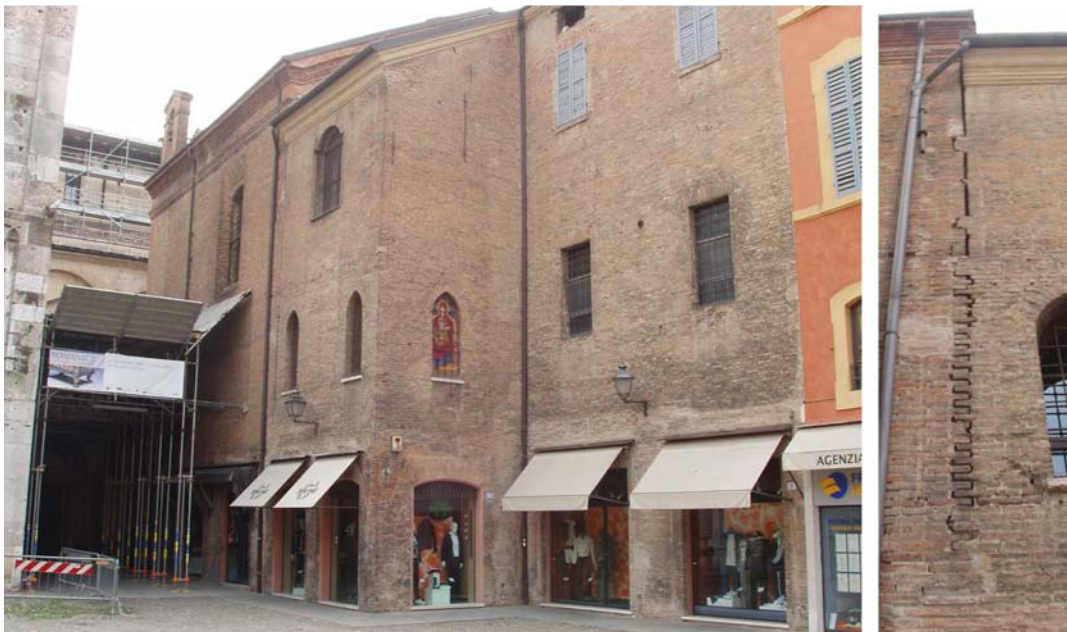
FIG. 14 - L'immagine mostra una lesione in prossimità della linea d'unione tra le canoniche e gli edifici retrostanti, caratterizzata da un'apertura divergente verso l'alto, indice di una rotazione complessiva verso il Duomo. Immagine a cura di architetti Silvia Tosini, Matteo Bonini.

Per questo gli effetti della spinta dell'arco delle canoniche ha effetti del tutto simili a quelli del Torre.

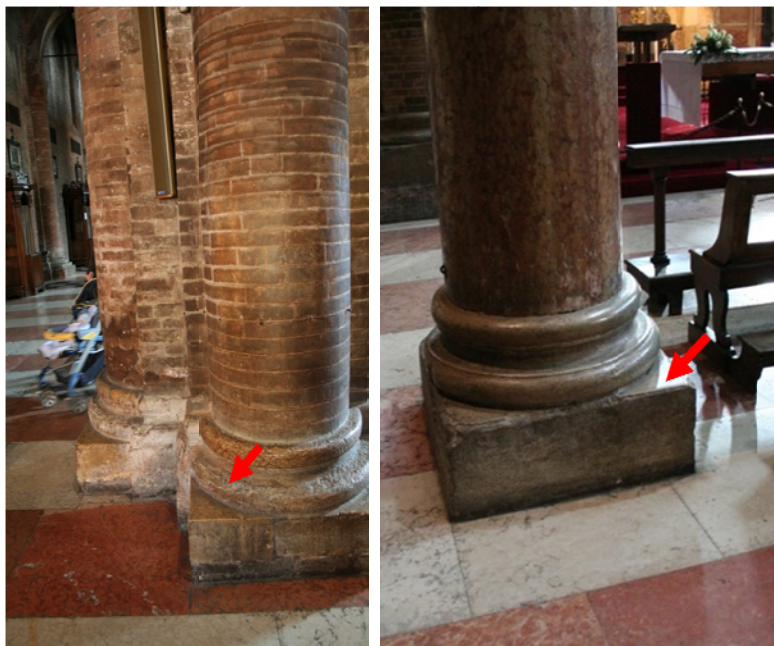
FIG. 22- Nelle immagini sono evidenziati I punti rilevati dei basamenti dei pilastri “forti e deboli”

Il rilievo, partendo dal basso ha riguardato le quote dei basamenti dei pilastri *deboli*, e poi quelli *forti*, per poi passare al rilievo dei capitelli e dei matronei. Inoltre sono stati rilevati alcuni punti sui basamenti delle semicolonne addossate ai muri sud e nord.

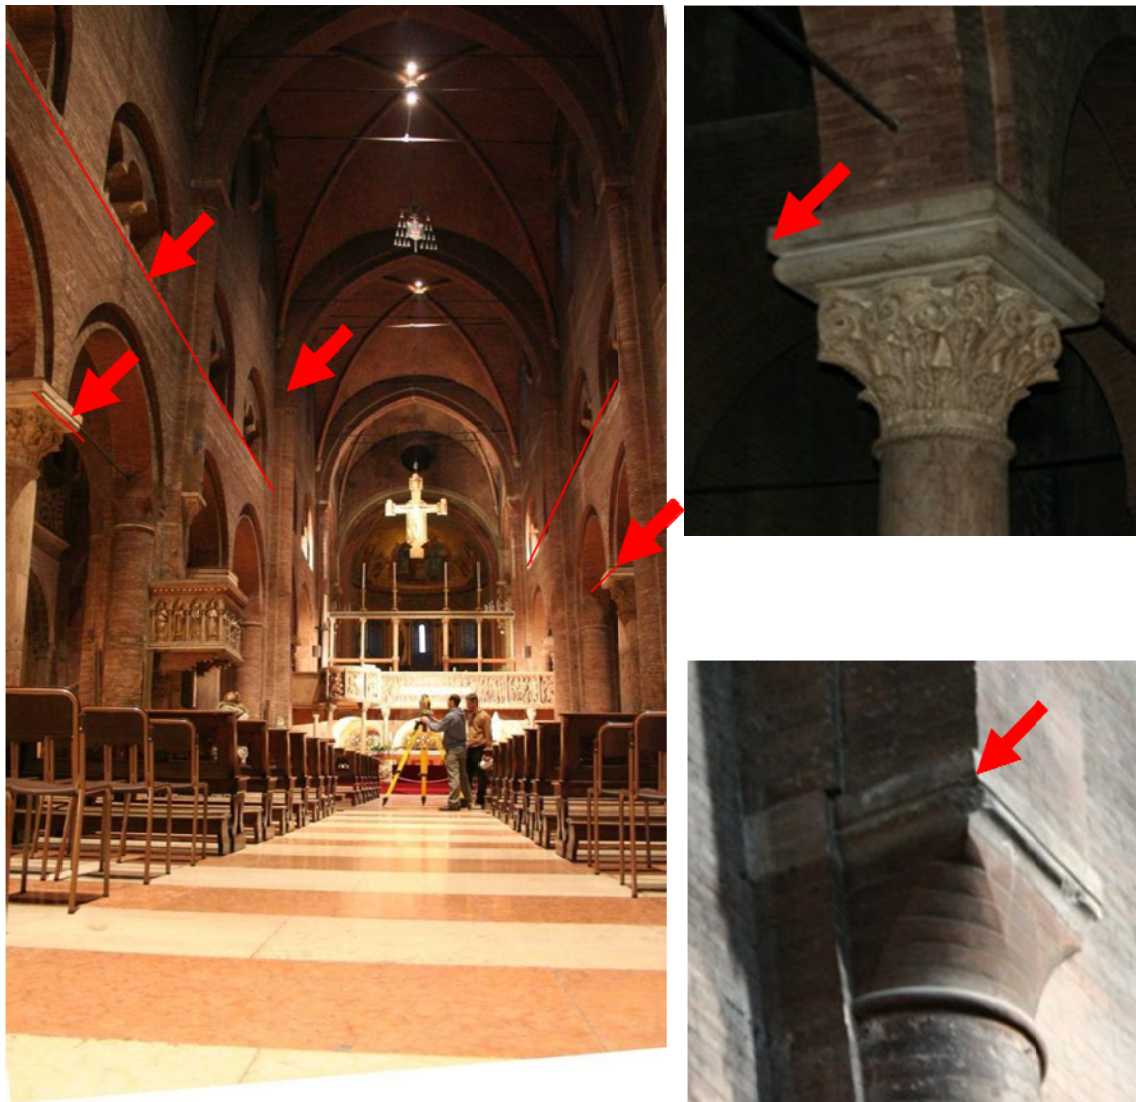
FIG. 23-Nell'immagine vengono evidenziati gli allineamenti oggetti del rilievo altimetrico all'interno della navata centrale.

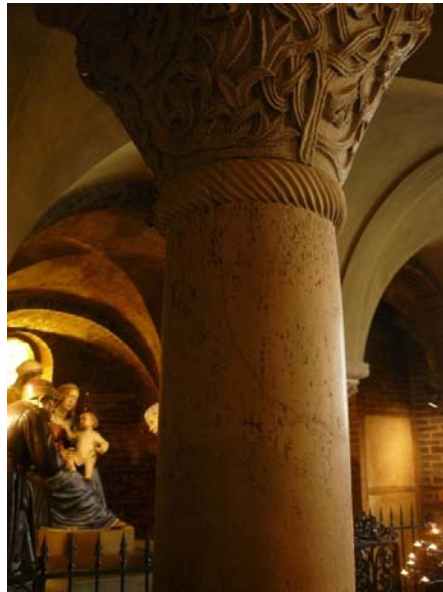
FIG.27- Immagine di rottura per compressione di recente formazione di colonna all'interno della Cripta.

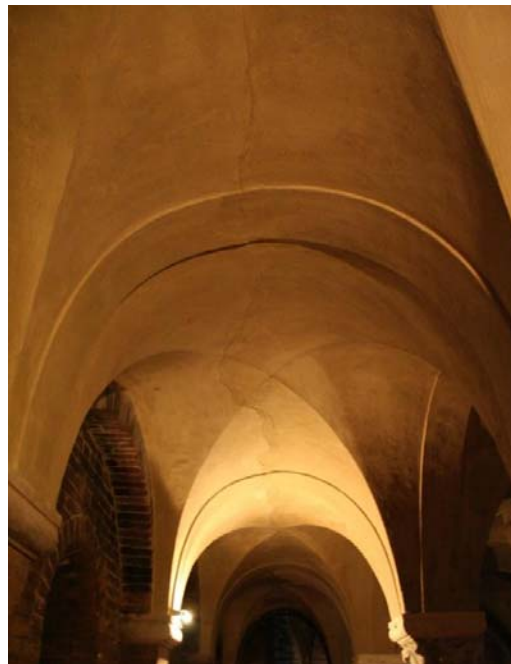
FIG. 28- Lesione visibile lungo il lato settentrionale della cripta. La rottura attraversa tutte le volte a sinistra della chiave a testimonianza di un abbassamento del lato nord.

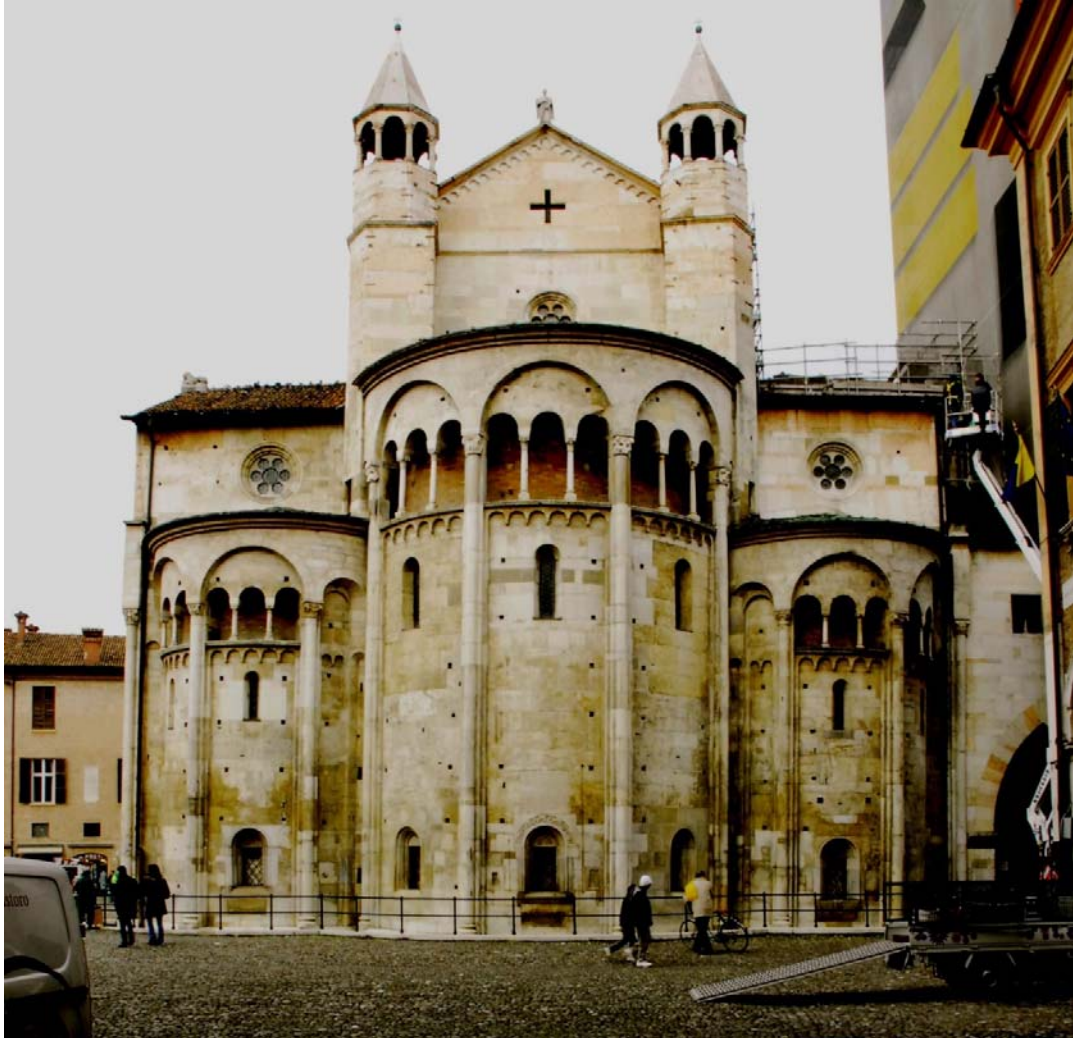
FIG. 29- Immagine del prospetto est del Duomo. Si nota come il sistema delle absidi sia più inclinato rispetto ai finti transetti realizzati epoca campionesse.

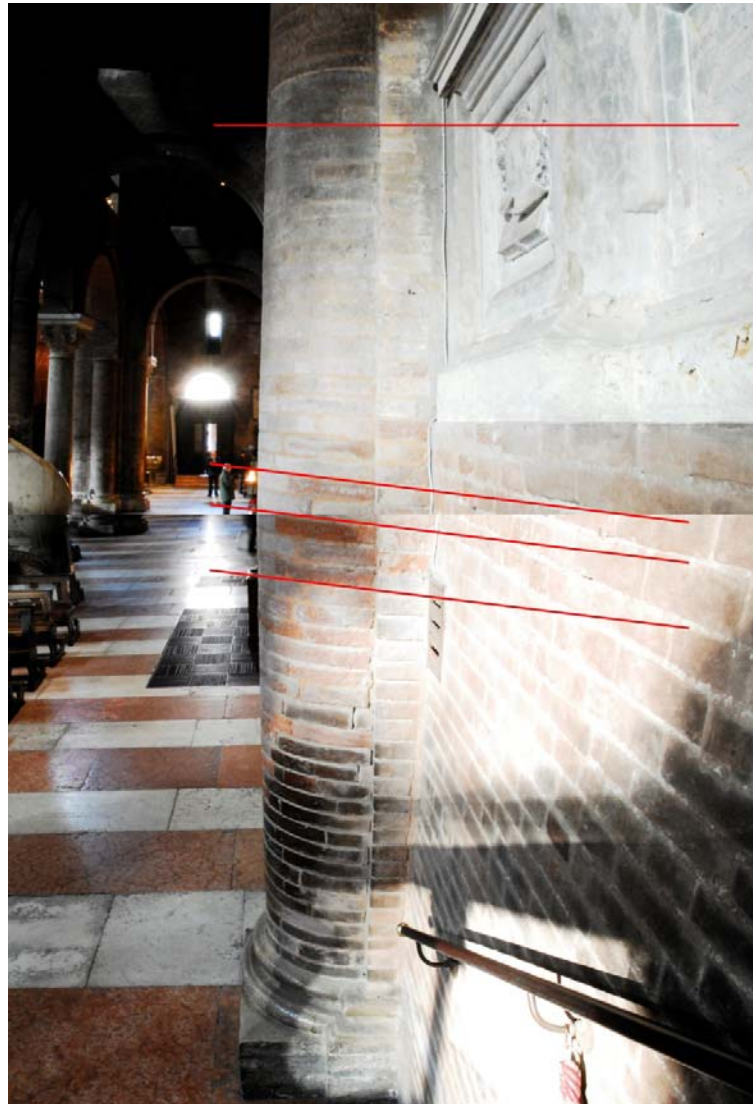
FIG. 30- Immagine di semicolonna in laterizio addossata al prospetto settentrionale interno. La muratura nei primi metri di sviluppo presenta i letti di posa inclinati verso l'esterno, segno di un iniziale cedimento corretto in prossimità del capitello

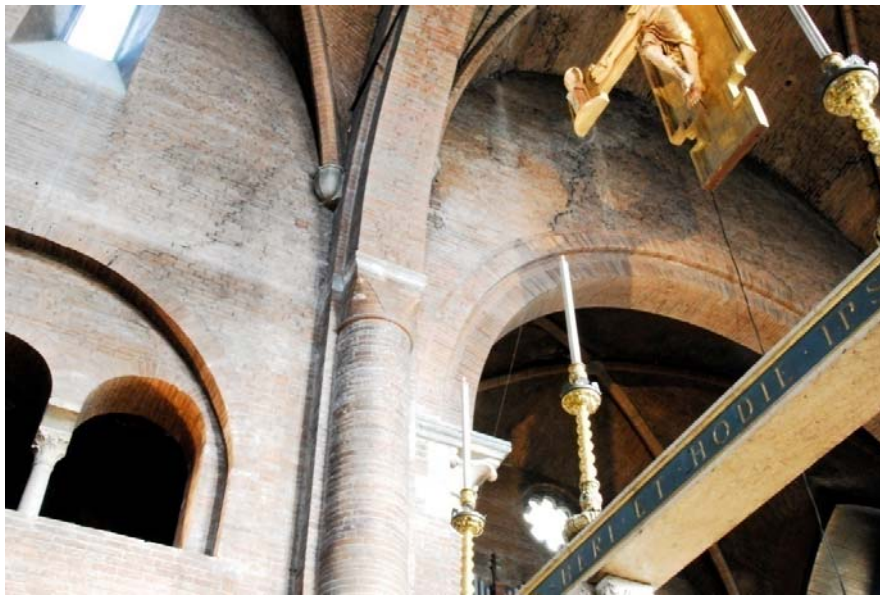
FIG. 31- Lesioni visibili dalla zona presbiterale lato nord, situate negli archi e nella muratura della navata centrale. Le lesioni mostrano un cedimento verso est. Lo stesso sistema di lesioni si trova simmetricamente sul lato sud.

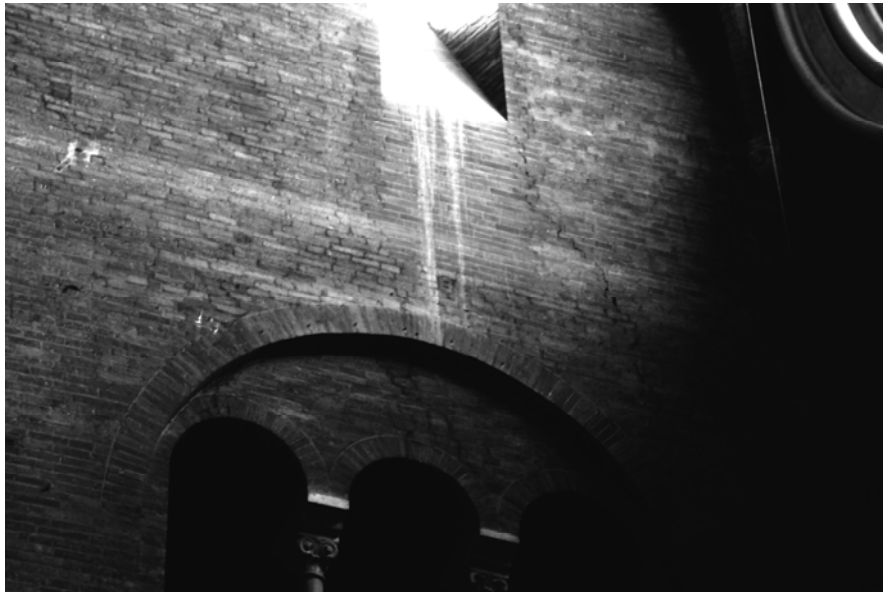
FIG. 32- Lesione visibile lungo il prospetto sud della navata centrale, in prossimità del prospetto principale, dovuta ad meccanismo di ribaltamento del fronte ovest.

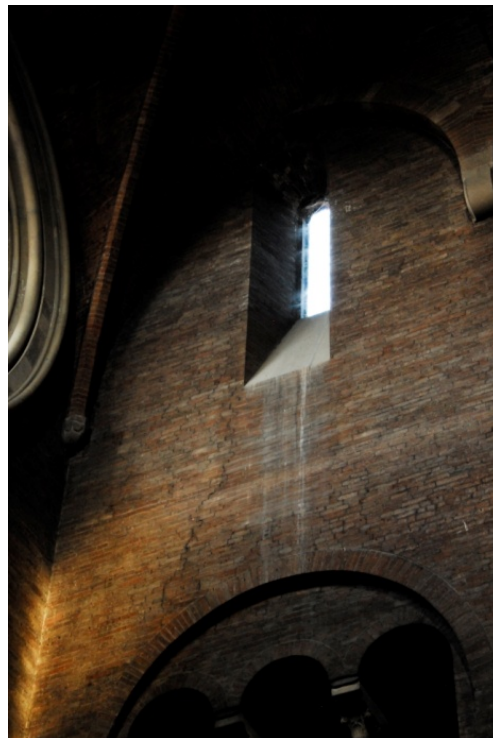
FIG. 33- Lesione visibile lungo il prospetto nord della navata centrale, in prossimità del prospetto principale, dovuta ad meccanismo di ribaltamento del fronte ovest.

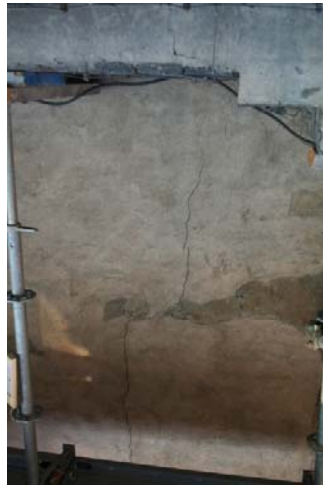
FIG. 36 Immagine della facciata del Duomo , particolare dove si vede la lesione pressoché verticale mediana che attraversa tutta la facciata

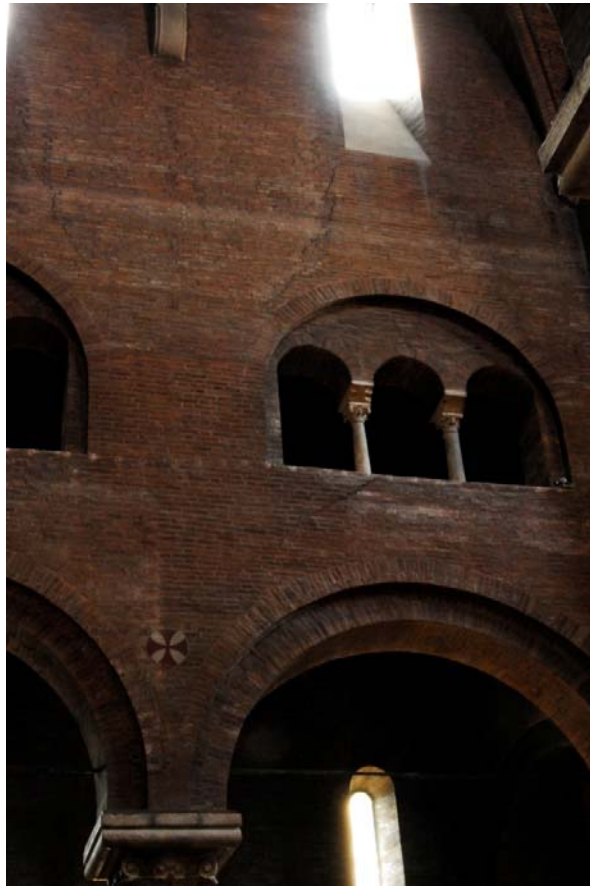
FIG. 38-Lesioni visibili sul lato sud interno della navata centrale (terza campata). Una più alta parte dalla finestra, la seconda più bassa dal finto matroneo. Queste lesioni mostrano un cedimento della zon costituita dalle prime tre camapate.

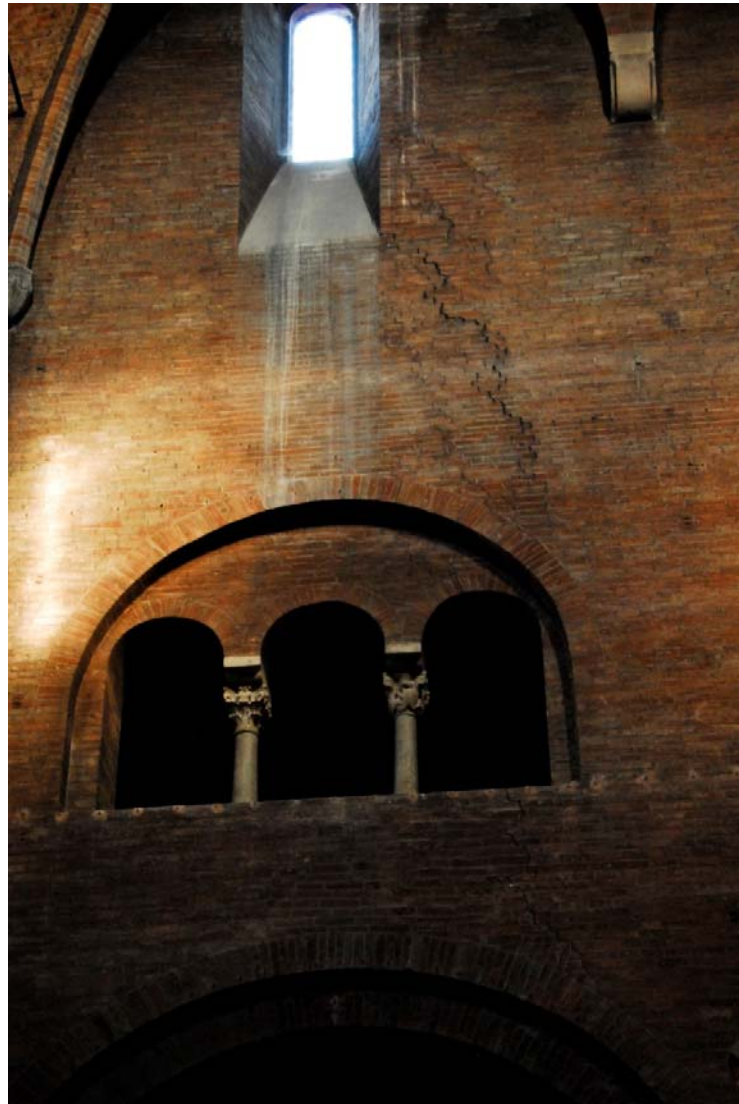
*FIG. 39-Lesione visibile lungo il lato nord interno della navata centrale all'altezza della terza campata. Il sistema di lesioni inizia a partire dalla finestra per scendere in corrispondenza del finto matroneo e dell'arco sottostante.*

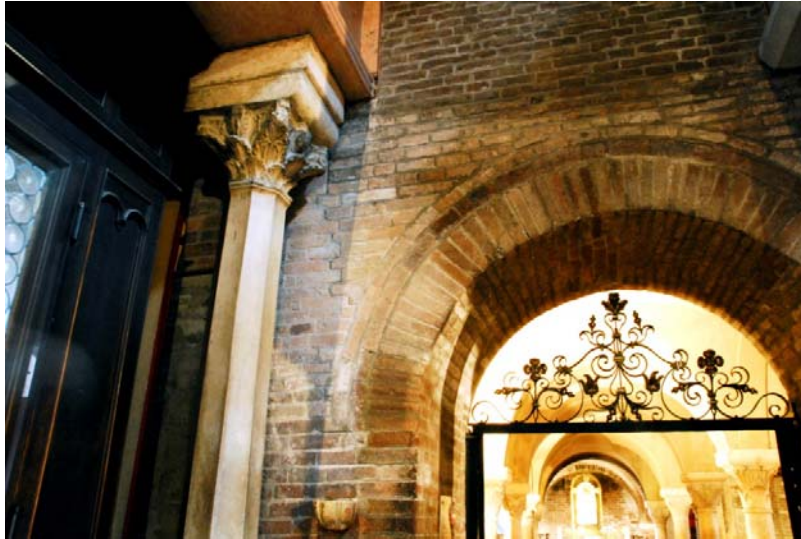
FIG. 43- Lesione visibile dalla navata settentrionale in prossimità dell'ingresso della cripta dovuta d un cedimento del lato nord.

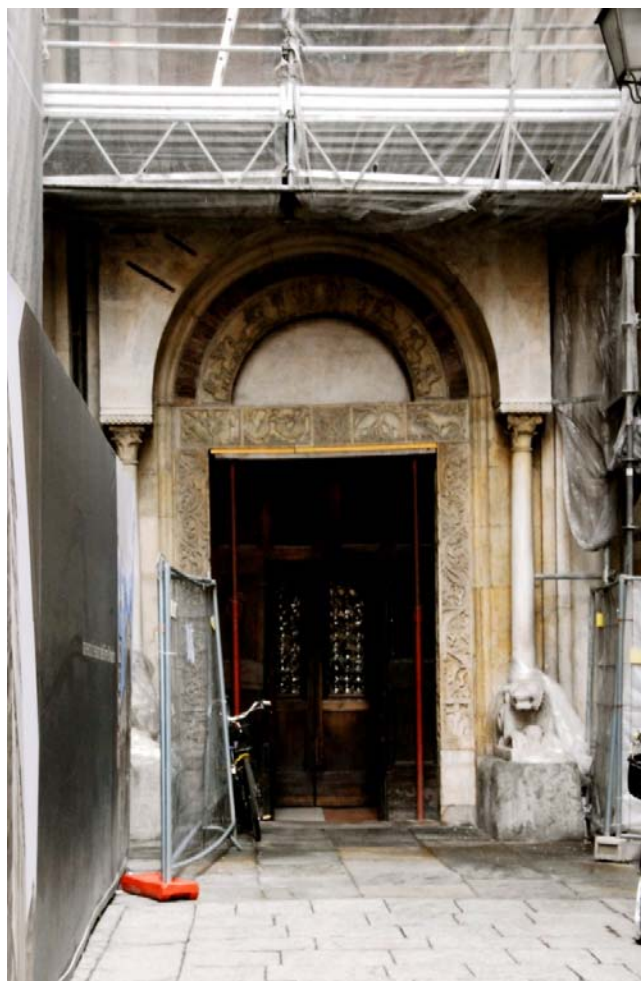
FIG. 44- Immagine che riprende la Porta della Pescheria lungo il lato settentrionale del Duomo. Si nota la netta inclinazione verso est causata dai cedimenti in atto di Torre e Duomo.

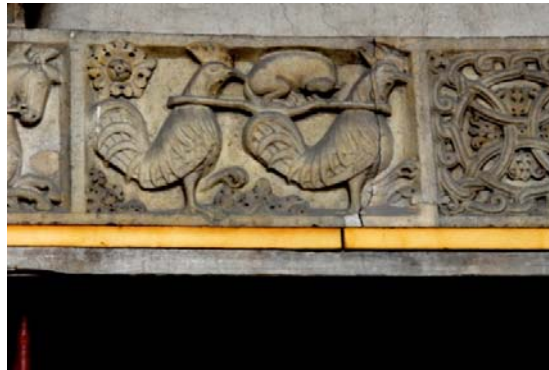
*FIG. 45 Ingrandimento dell'architrave della Porta della Pescheria. Si nota la rottura dovuta ai fenomeni di cedimento in atto del Duomo*

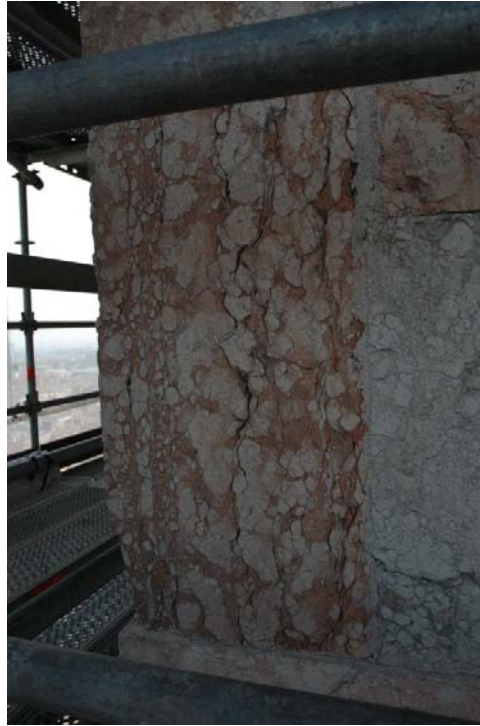
FIG. 49-Lesioni dovute all'azione combinata di gelo - disgelo e alla compressione delle pietre.

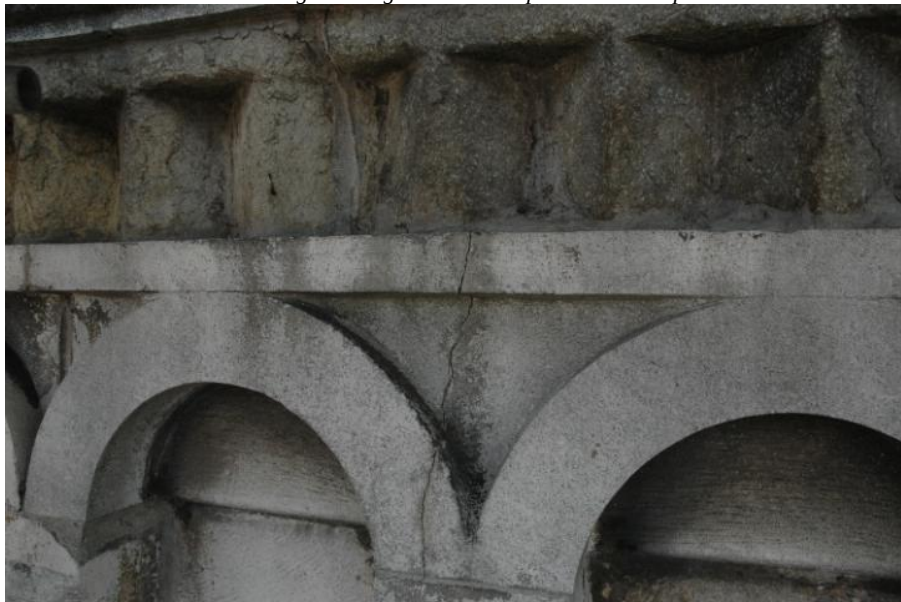
FIG. 50-Lesioni dovute a movimenti della struttura

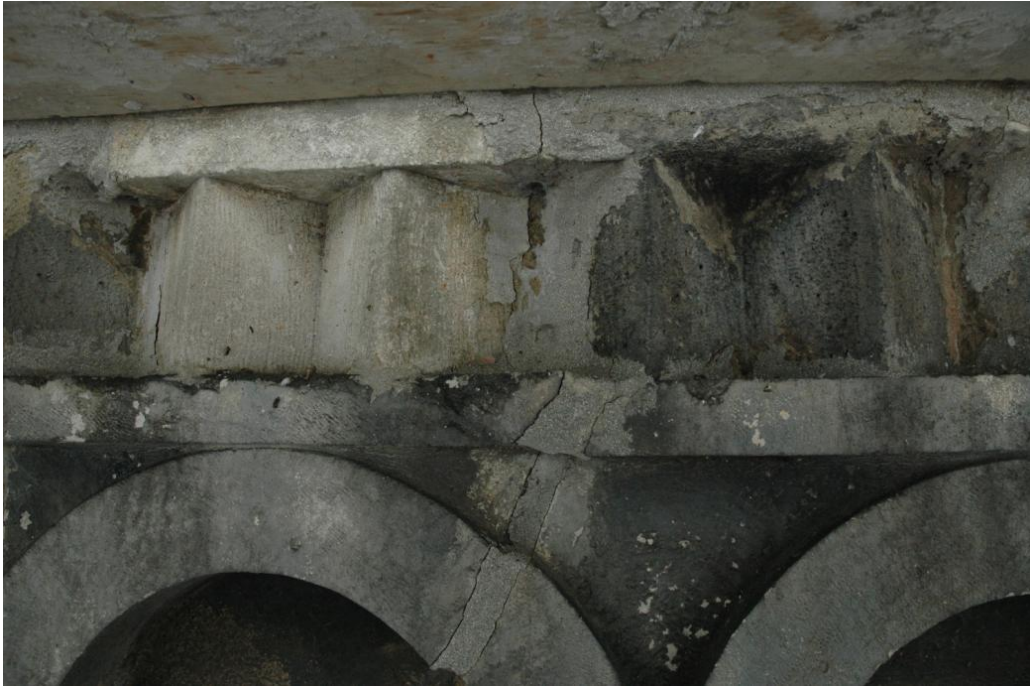
FIG. 51 Lesioni stuccate e riaperte dovute a movimenti della struttura.

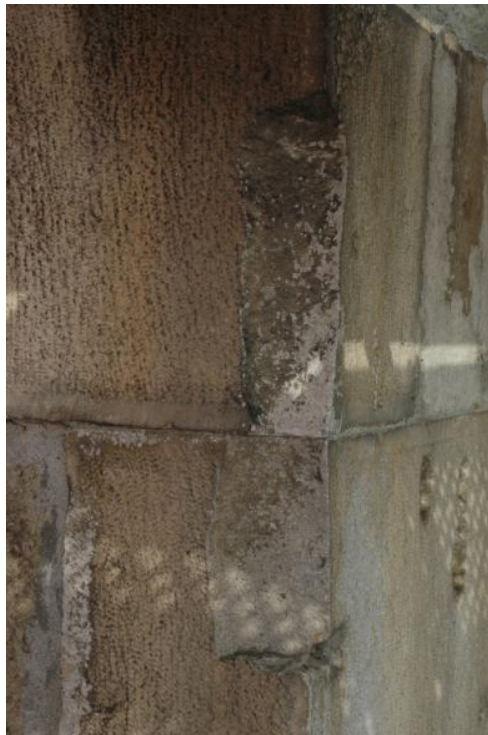
FIG.52 Lesione a clessidra con distacco antico. Si notano le incrostazioni sulla superficie della pietra dove è avvenuto il distacco

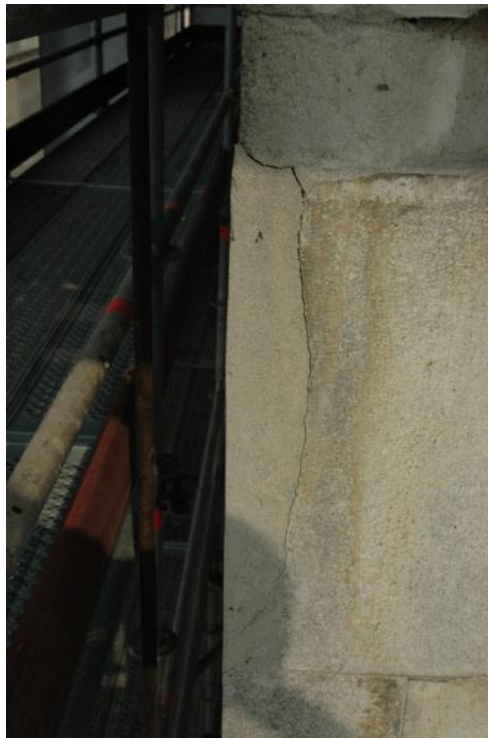
FIG. 53-Lesione a clessidra con distacco antico stuccato e riaperto.

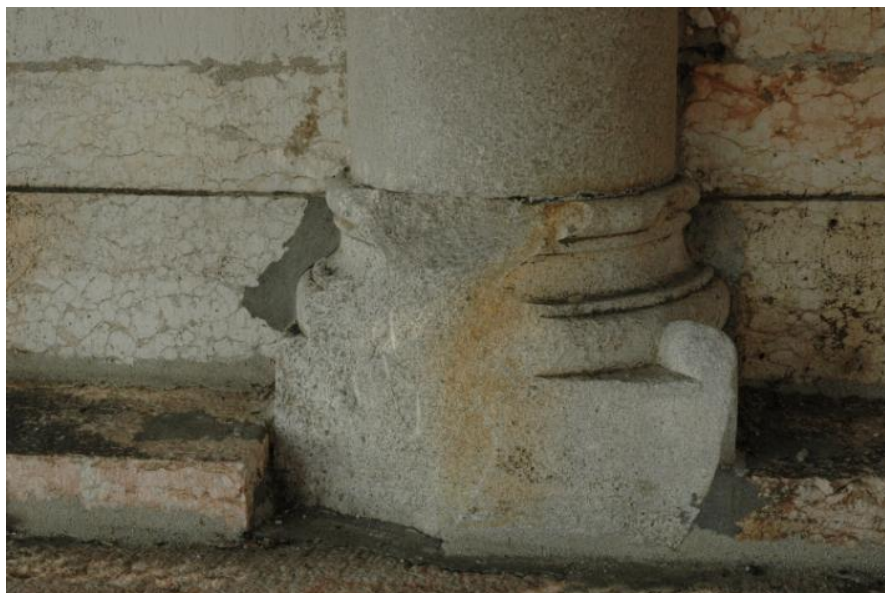
FIG. 54-Distacco alla base di una semicolonna addossata al paramento lapideo.

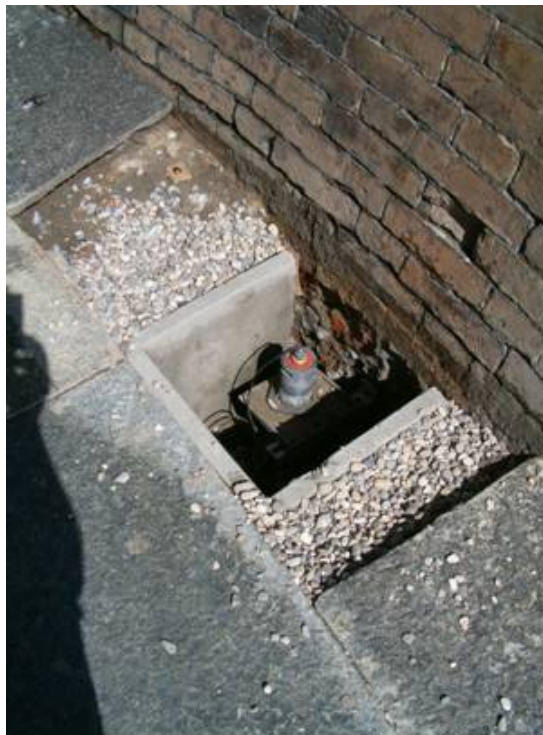
FIG. 92- Estensimetro sistemato in prossimità della Torre
