**DOTTORATO DI RICERCA FORME E STRUTTURE DELL'ARCHITETTURA**  
**XXI ciclo**  
UNIVERSITÀ DEGLI STUDI DI PARMA - DIPARTIMENTO INGEGNERIA CIVILE, DELL'AMBIENTE, DEL TERRITORIO E ARCHITETTURA

**Stefano Alfieri**

***IL PROBLEMA DELL'INTERAZIONE SUOLO - STRUTTURA PER GLI EDIFICI  
STORICI:  
IL CASO DELLA GHIRLANDINA E DEL DUOMO DI MODENA***

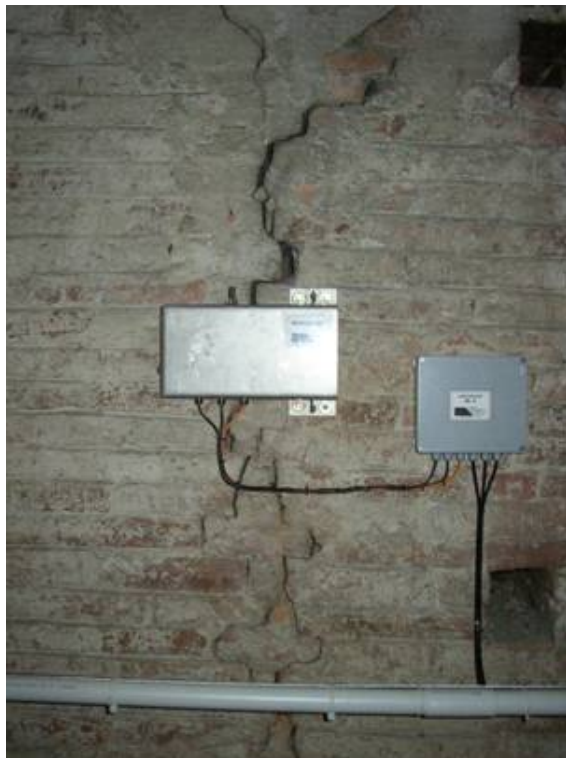
FIG. 93- Misuratore di giunto

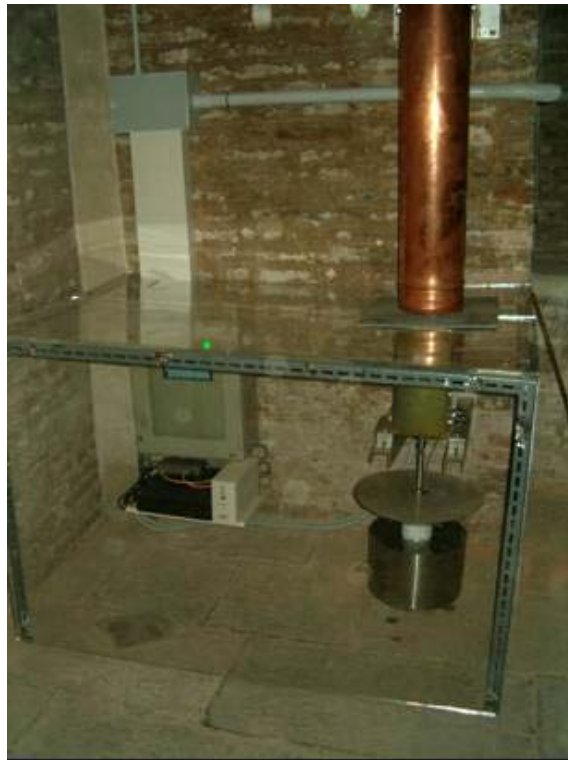
| | RISULTATI | OSSERVAZIONI |
|---|---|---|
| Pendenza percentuale dello spigolo sud-ovest | 1.440 | |

Il pendolo diritto è stato installato per misurare gli scostamenti dalla verticale degli assi degli edifici. Lo strumento è fissato, tramite un ancoraggio, in corrispondenza della stanza dei Torresani e, tramite il filo a piombo, in lega di Invar pressoché insensibile alle azioni termiche, consente, grazie ad un telecoordinometro di determinare la posizione del filo a piombo.

I valori registrati consentono di vedere l'andamento delle inclinazioni della Torre, sia quelle periodiche<sup>13</sup>, sia quelle permanenti dovute a cedimenti strutturali. La sensibilità dello strumento è del centesimo di millimetro (fig. 94).
