## Tavole

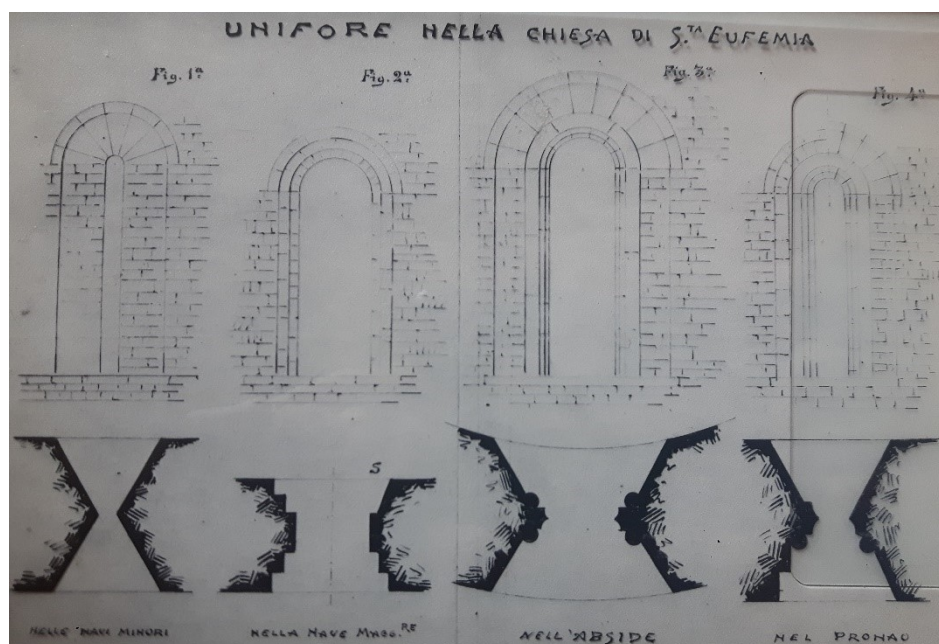
Fig. 31 – arch. Camillo Guidotti, rilievo su velina con profilo delle monofore della chiesa di Sant'Eufemia, marzo 1904  
Su gentile concessione della SABAP-Pr (cart. PC/M 31)

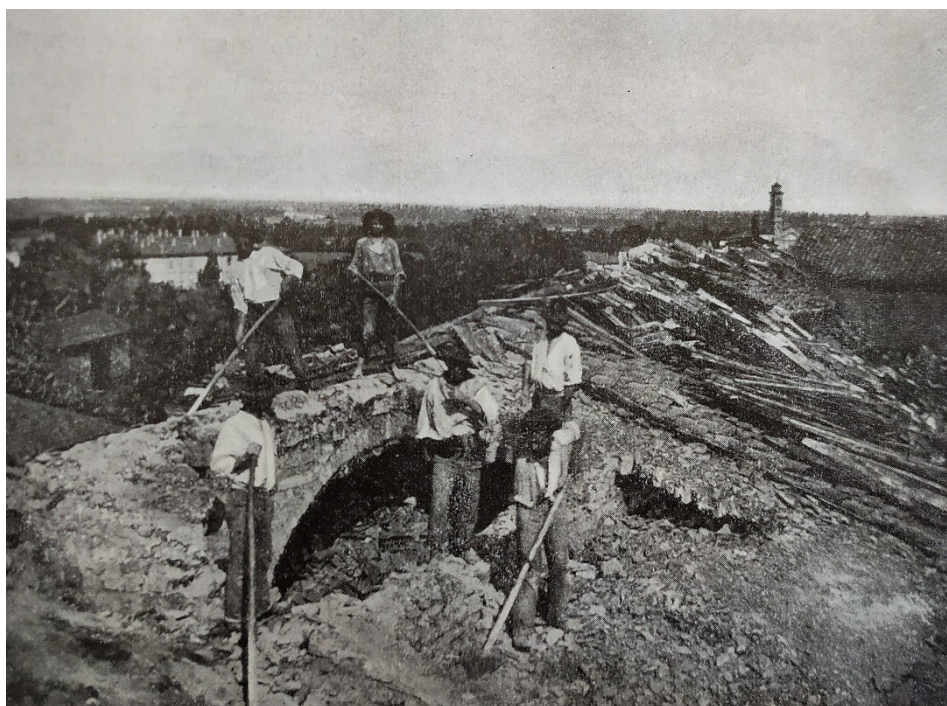
*Fig. 67 – Piacenza, chiesa di San Savino – rimozione copertura, restauri inizio XX secolo (da La regia Basilica 1903, p. 63)*

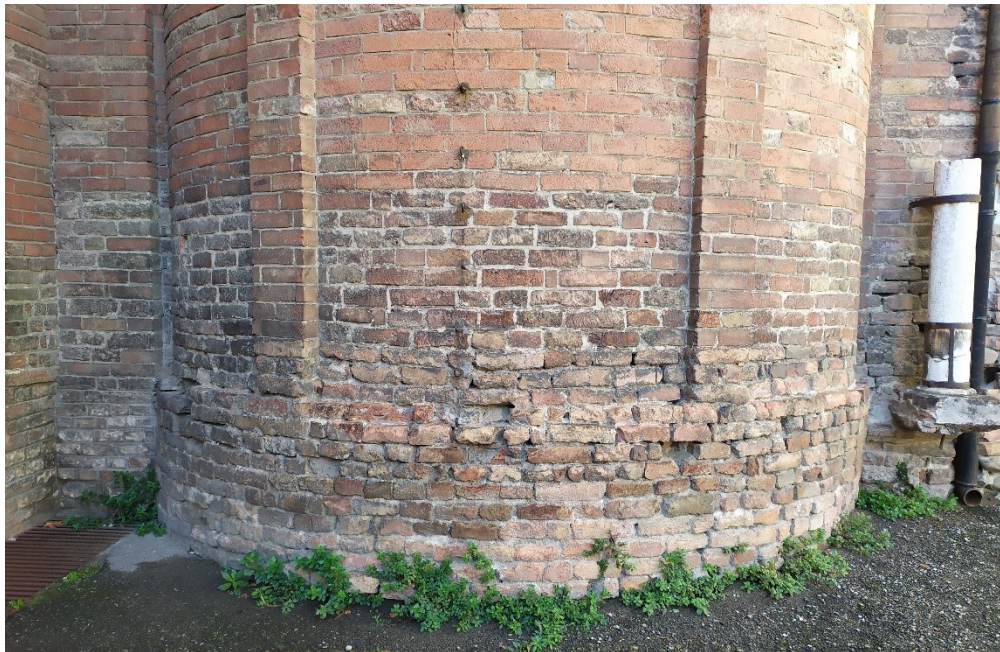
*Fig. 76 – Piacenza, chiesa di San Savino – abside maggiore, zoccolatura*

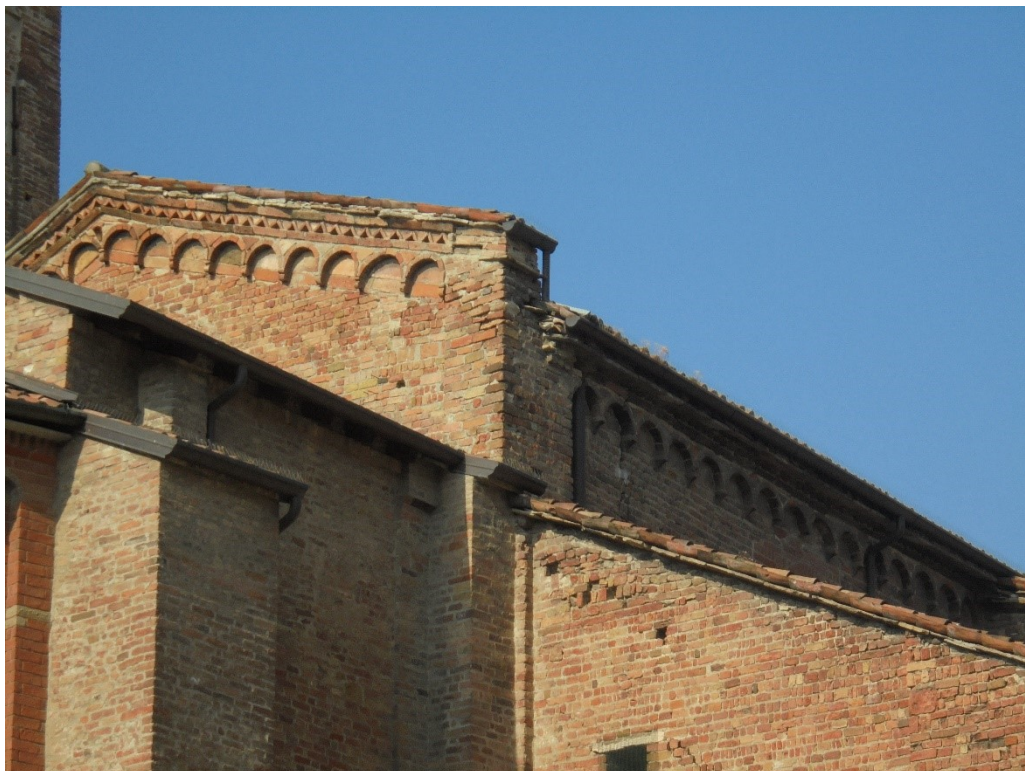
*Fig. 77 – Piacenza, chiesa di San Savino – cleristorio settentrionale e murature superiori testata orientale*

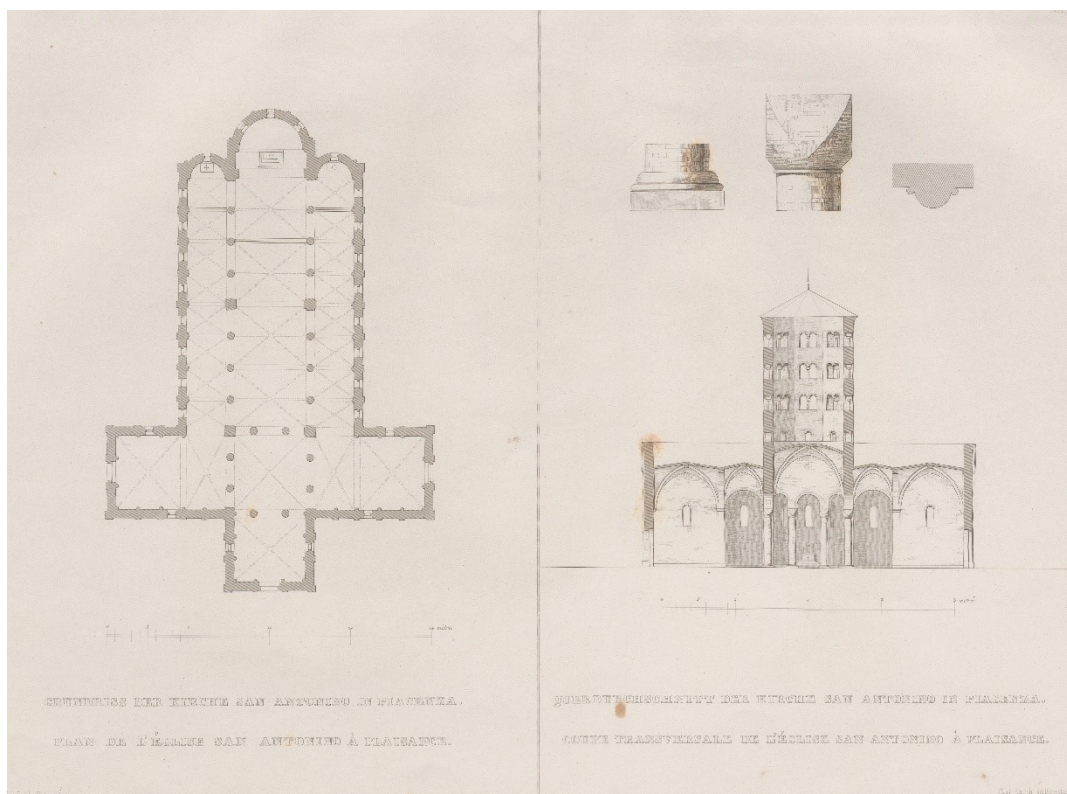
Fig. 136 – Piacenza, chiesa di Sant’Antonino – planimetria e rilievi (da OSTEN 1846)

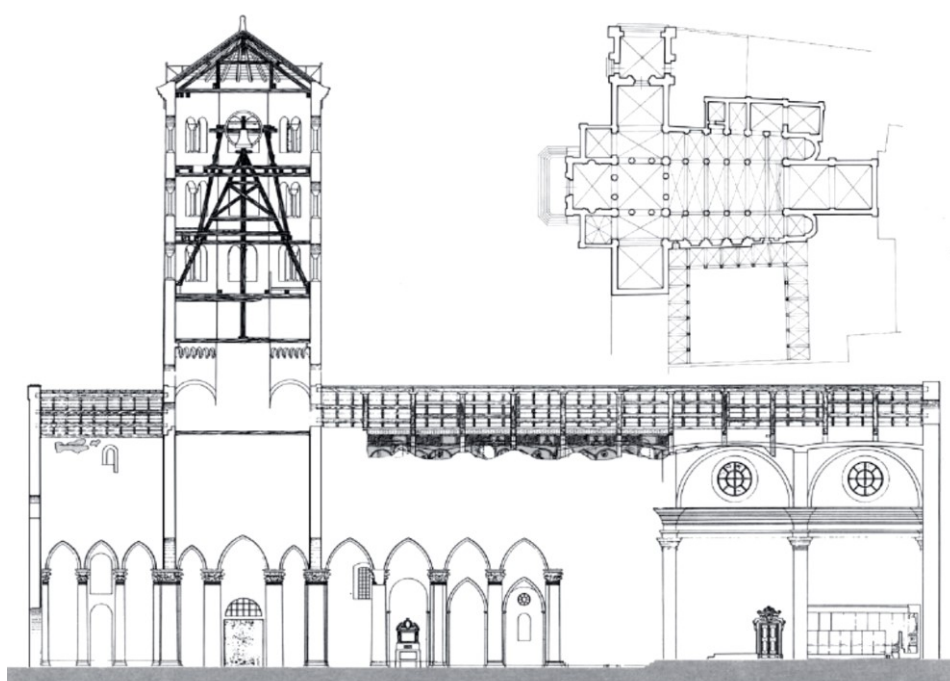
Fig. 137 – Piacenza, chiesa di Sant’Antonino – planimetria e assonometria con posizionamento affreschi navata (da SCIREA 2019, p. 453)

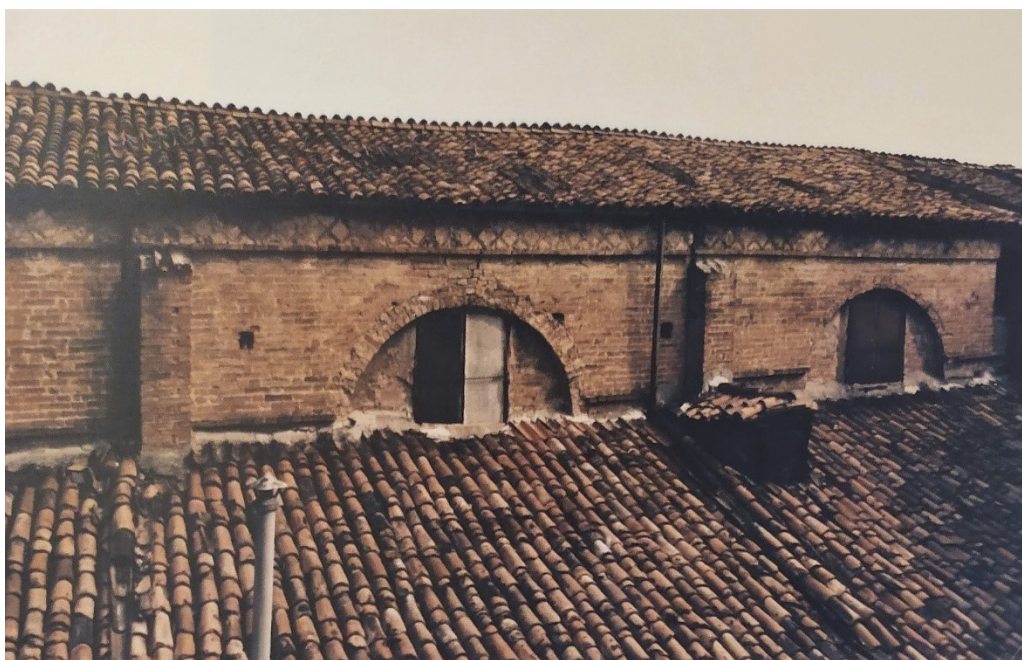
*Fig. 161 – Piacenza, chiesa di Santo Stefano – cleristorio sud – foto durante il rifacimento della copertura, giugno 1990  
Su gentile concessione della SABAP-Pr (cart. PC/M 217, foto arch. C. Ferrari)*

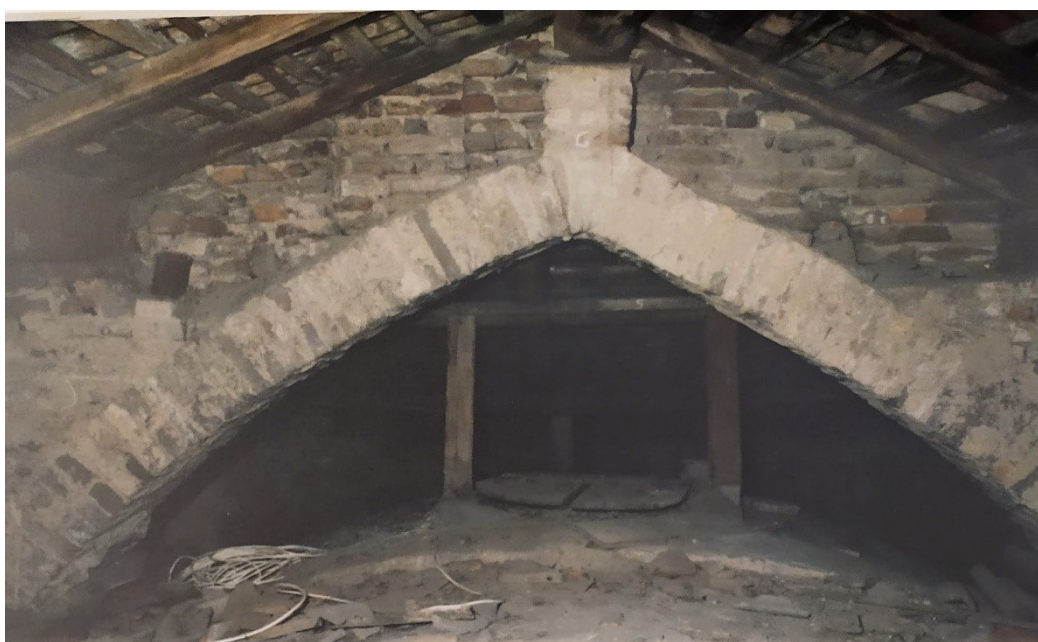
*Fig. 162 – Piacenza, chiesa di Santo Stefano – sottotetti (anno 1990)  
Su gentile concessione della SABAP-Pr (cart. PC/M 217, foto arch. C. Ferrari)*

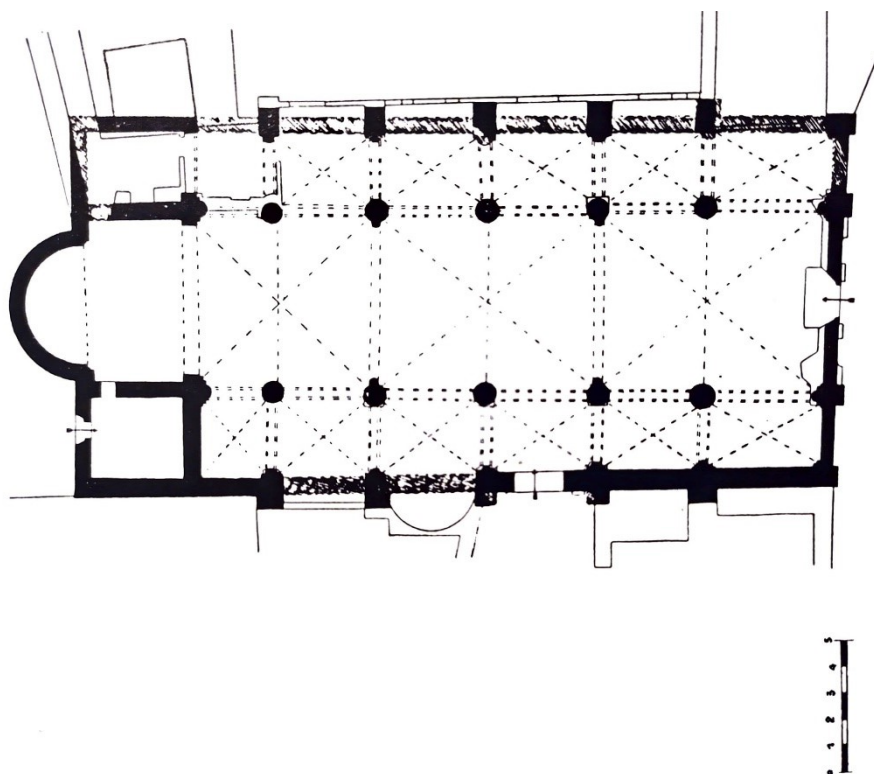
Fig. 166A – Piacenza, ex chiesa di San Matteo – planimetria (da ROMANINI 1951, p. 86)

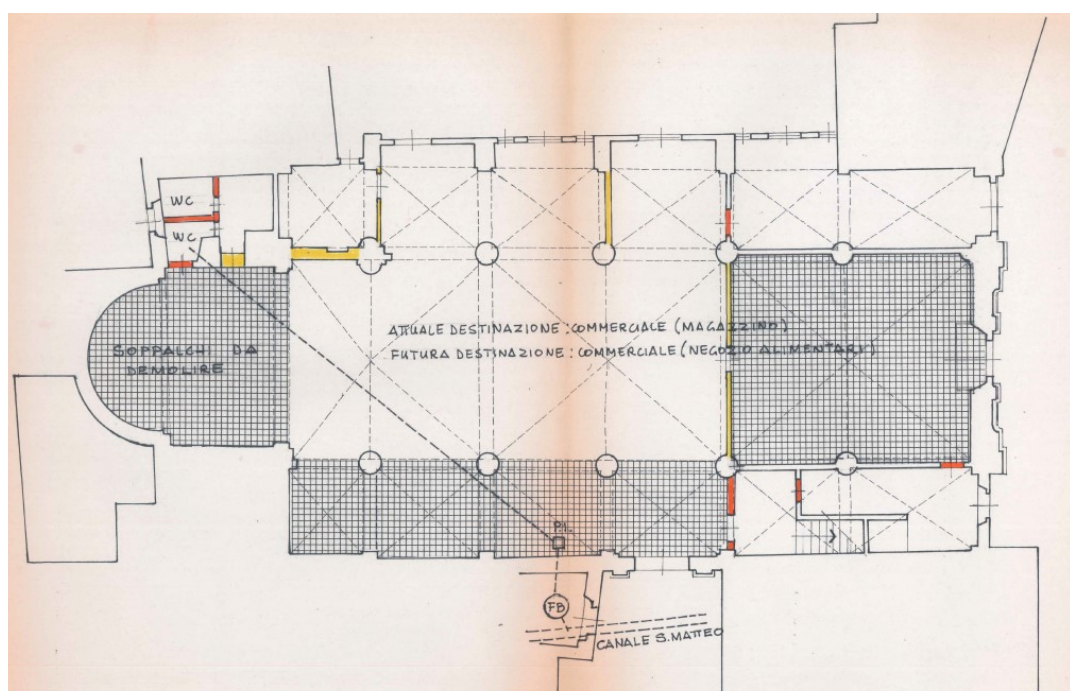
Fig. 166B – Piacenza, ex chiesa di San Matteo – planimetria anni '80  
Su gentile concessione della SABAP-Pr (cart. PC/M 54)

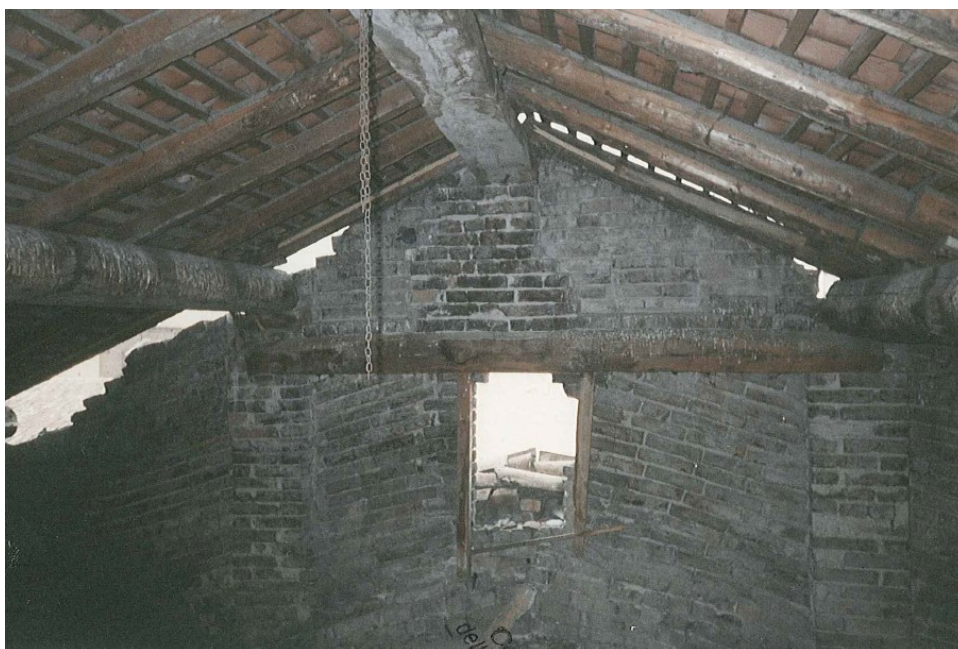
*Fig. 170 – Piacenza, ex chiesa di San Matteo – sottotetto, controfacciata, 1997  
Su gentile concessione della SABAP-Pr (cart. PC/M 54, foto geom. L. Zanoli)*

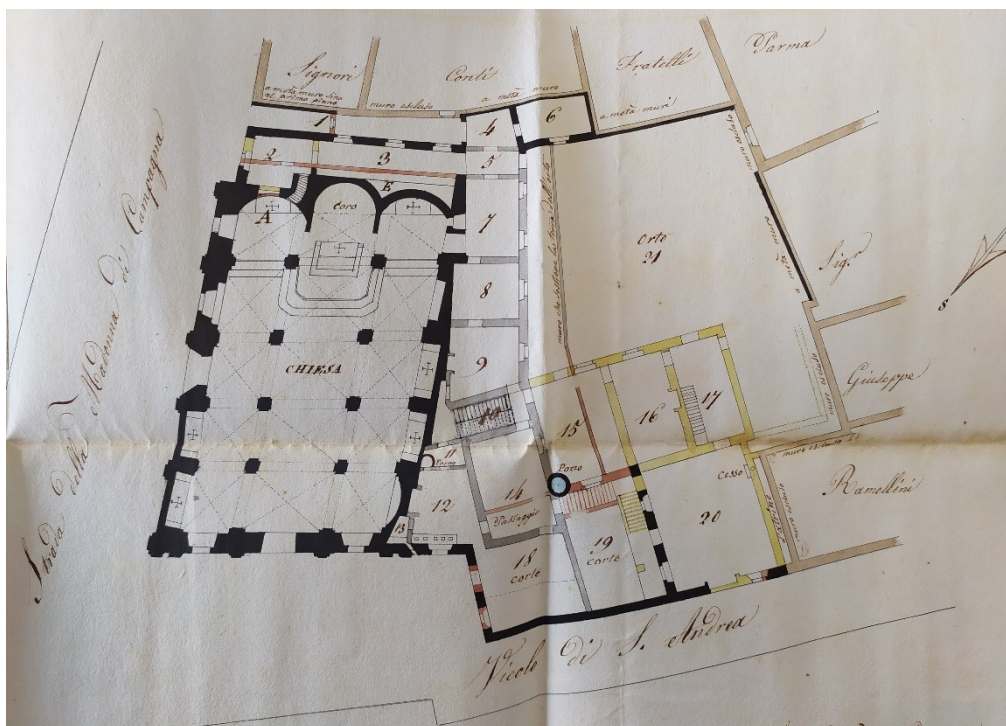
Fig. 191 – Piacenza, demolita chiesa di Sant'Andrea in Borgo – planimetria 1827  
Su concessione del Ministero per i Beni e le Attività Culturali (ASPC, Fondo Comune di Piacenza, Culto, poi Grazia, giustizia e culto, Carteggio generale del titolo VI fino al 1897, b. 35, f. 6, cart. 3 "Chiesa di Sant'Andrea – atti relativi a varie riparazioni agli stabili – Bellissima pianta della chiesa (1830)", Perizia delle riparazioni ... di G. A. Perreau, 1828)

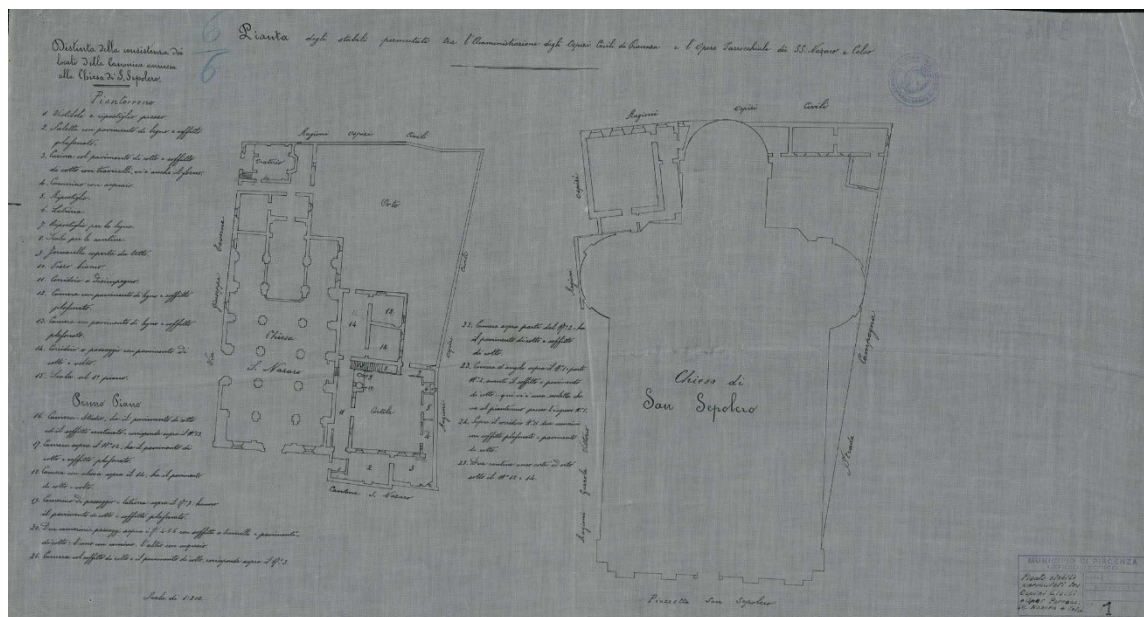
Fig. 201a – Piacenza, chiesa dei Santi Nazario e Celso – planimetria prima metà XIX secolo  
Su concessione del Ministero per i Beni e le Attività Culturali (ASPC, Fondo Mappe, stampe e disegni, n. 1988)

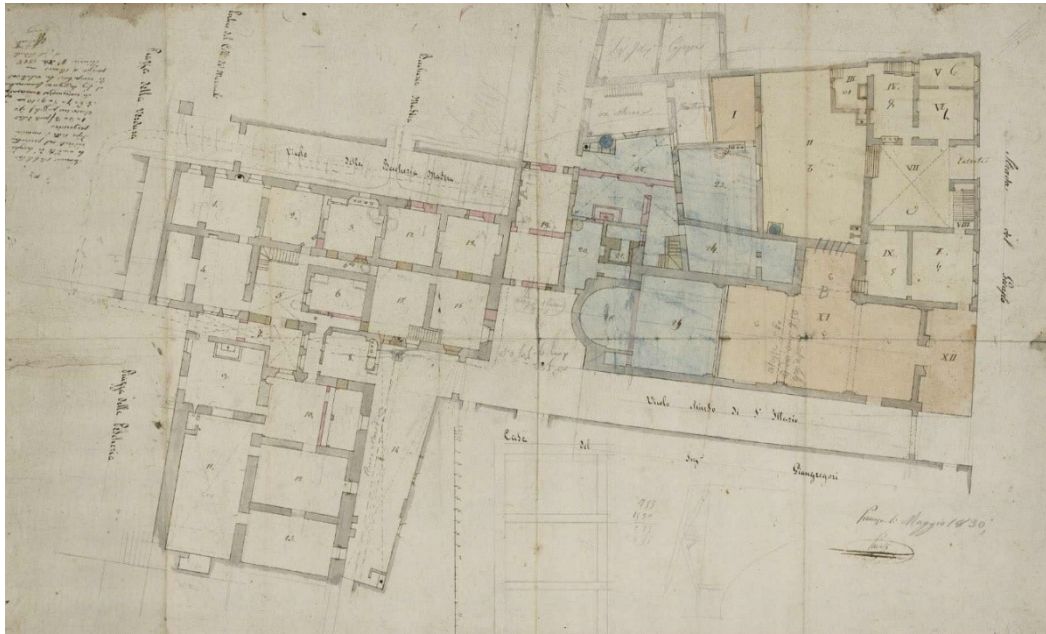
Fig. 215 – Piacenza, chiesa di Sant’Ilario – planimetria 1828-30  
Su concessione del Ministero per i Beni e le Attività Culturali (ASPC, Fondo Mappe, stampe e disegni, n. 3032)

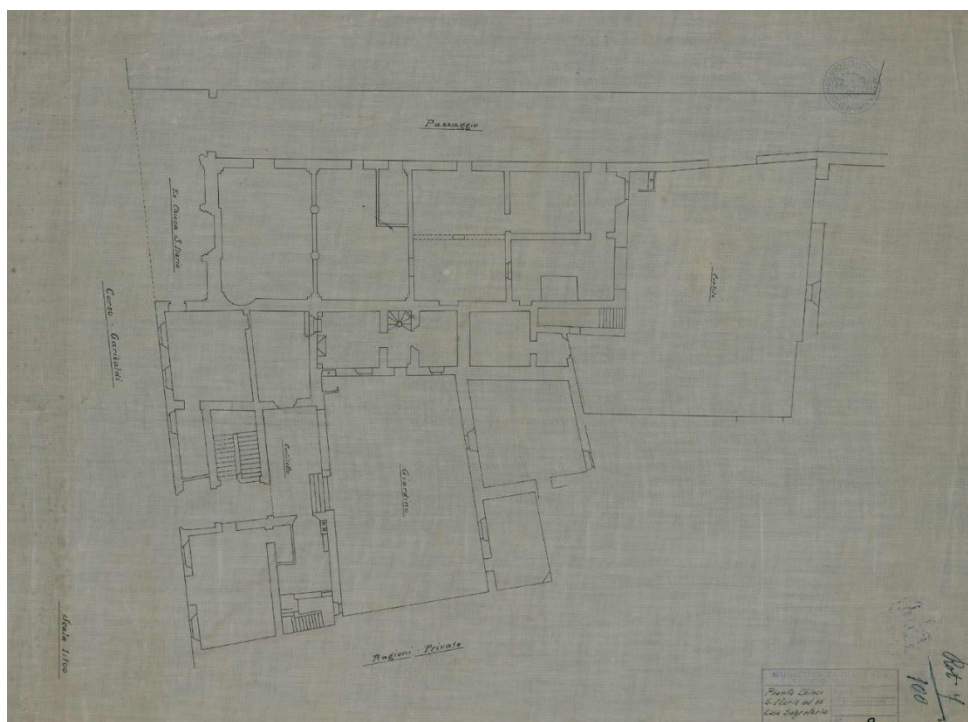
Fig. 217 – Piacenza, chiesa di Sant'Ilario – planimetria 1905  
Su concessione del Ministero per i Beni e le Attività Culturali (ASPC, Fondo Mappe, stampe e disegni, n. 2630)

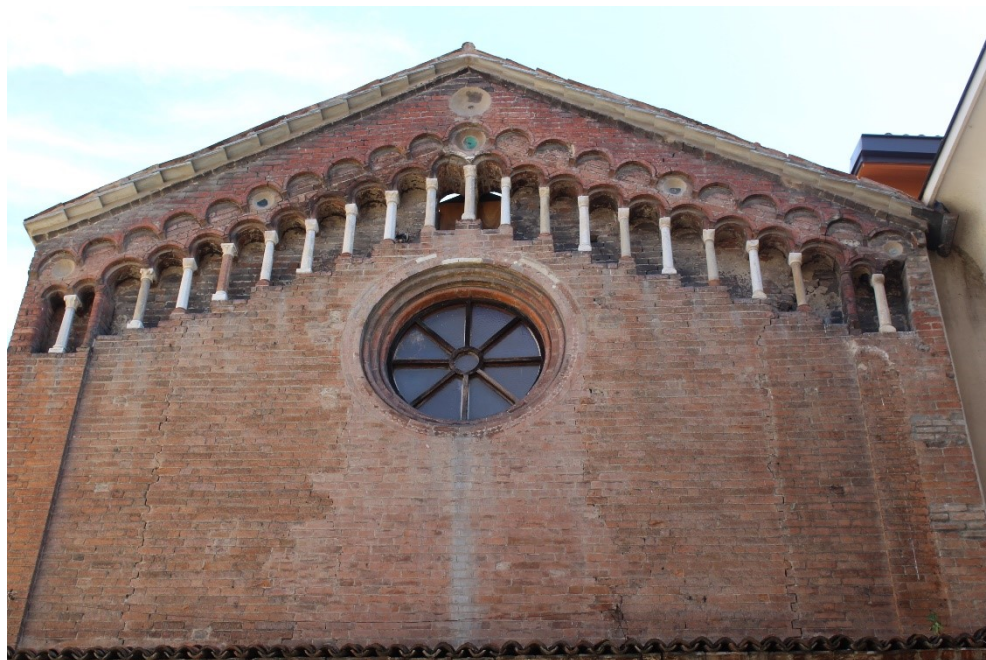
*Fig. 230 – Piacenza, chiesa di Sant'Ilario – facciata, parte superiore*

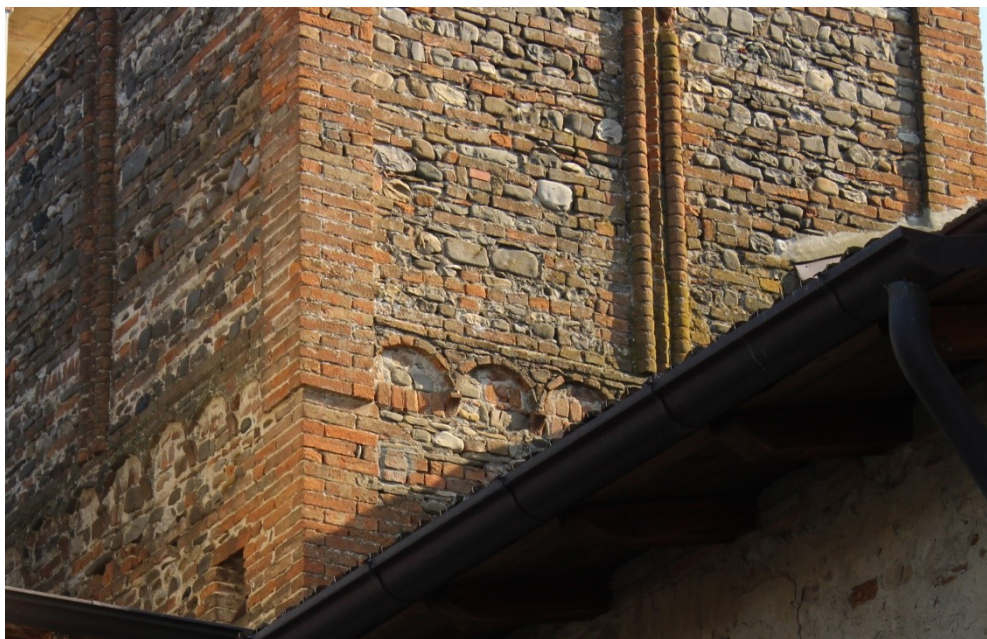
*Fig. 2694 – San Giorgio P.no (PC), chiesa di San Giorgio  
–  
particolare murature e partiture, angolo nord-ovest*

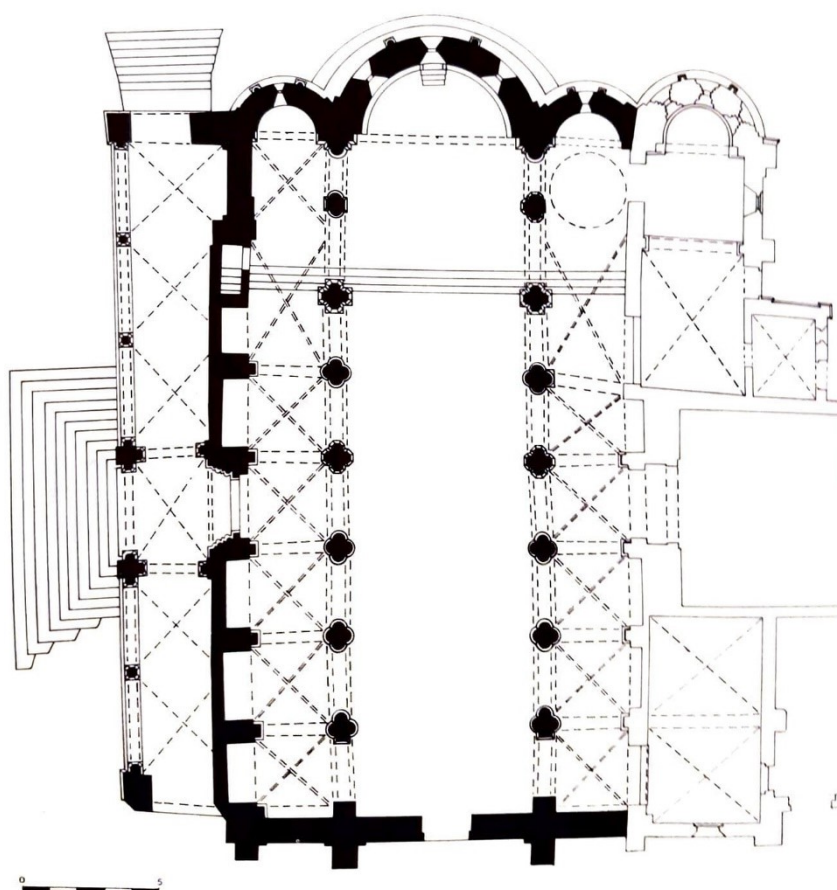
*Fig. 313 – Castell'Arquato (PC), collegiata di Santa Maria – planimetria (da SEGAGNI 1984a, p. 498)*

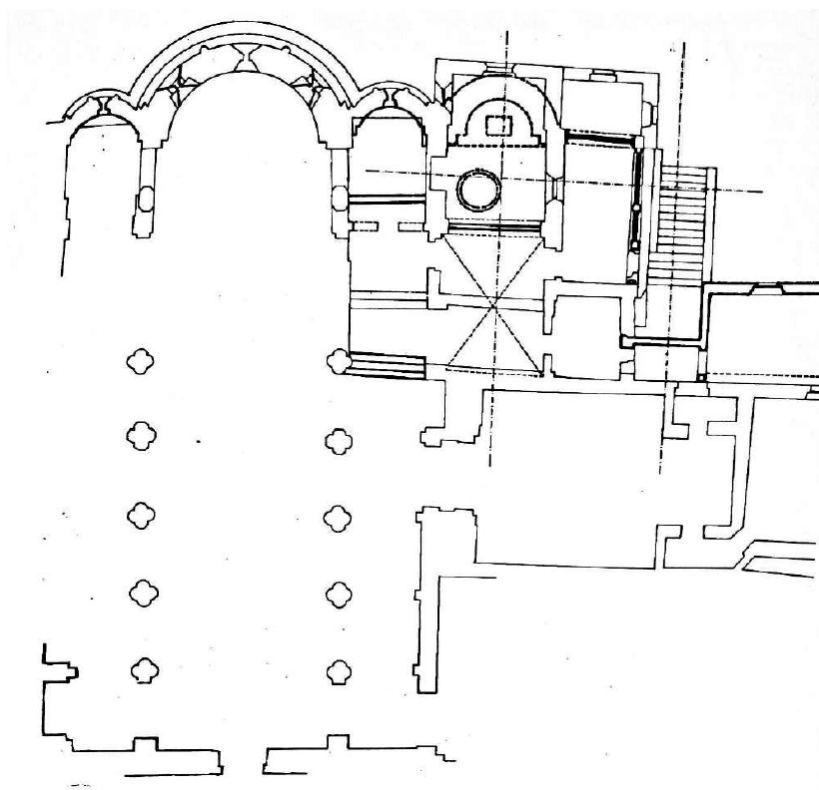
*Fig. 314 – Castell'Arquato (PC), collegiata di Santa Maria – planimetria della chiesa e degli annessi sud durante i restauri, 1912 (con indicazione della collocazione dei resti del battistero e della loggetta)  
(da VENEZIANI 1991, p. 249)*

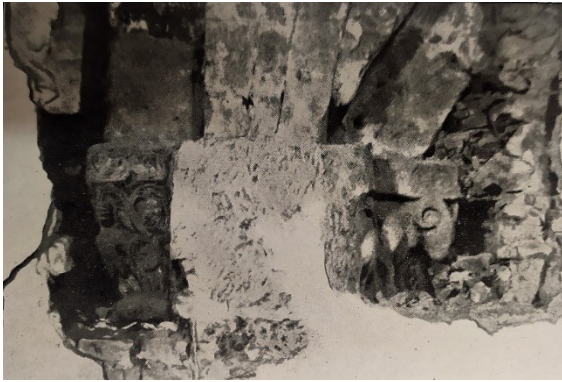
*Fig. 320 – Castell'Arquato (PC), collegiata di Santa Maria – scrostamento stucchi moderni e rinvenimento capitelli, 1911 (da FERMI 1911)*

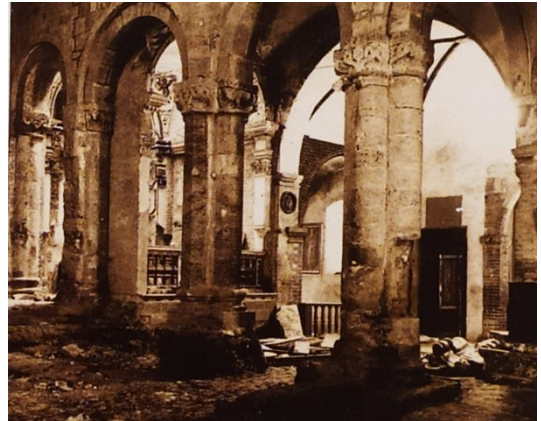
*Fig. 321a – Castell'Arquato (PC), collegiata di Santa Maria – abbassamento livello pavimentale (da LE CANNU 1994, p. 95)*

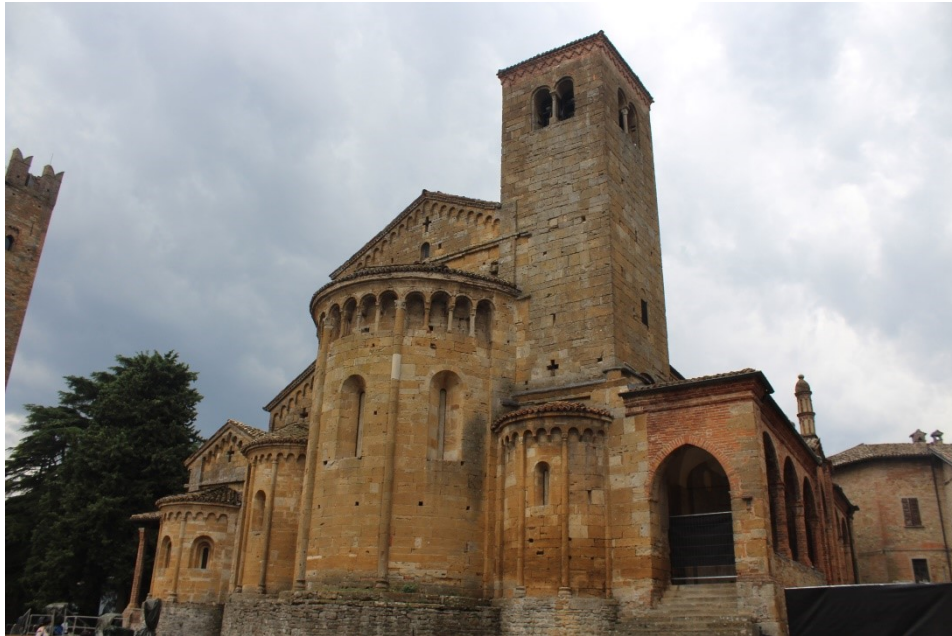
*Fig. 333 – Castell'Arquato (PC), collegiata di Santa Maria – testata orientale*

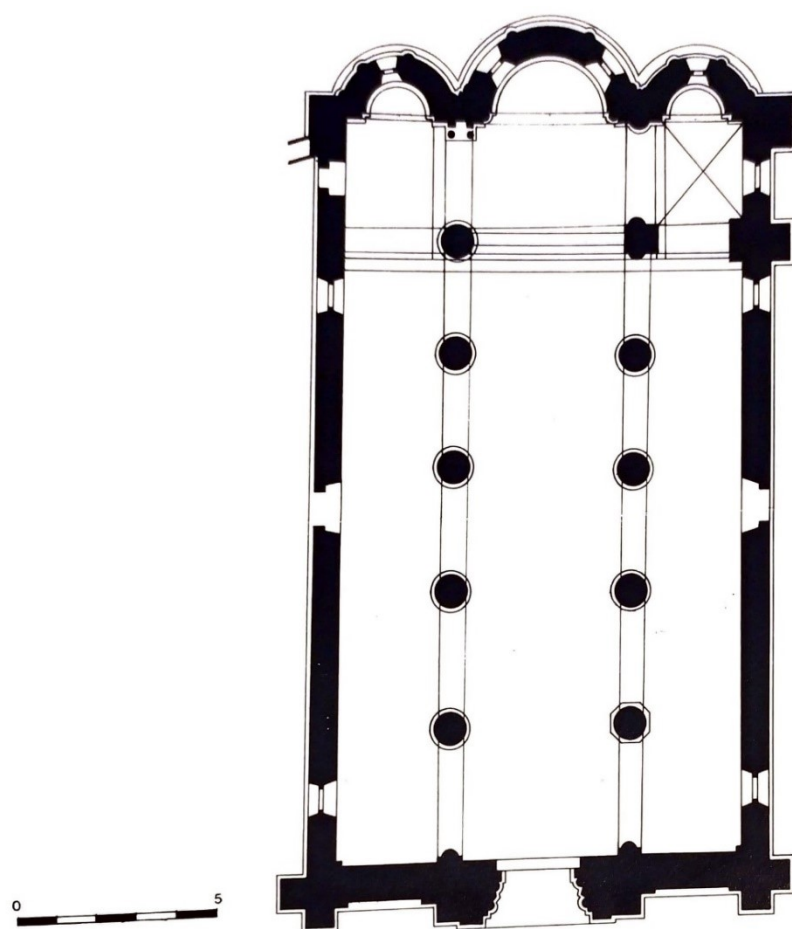
*Fig. 359 – Vigoleno (PC), pieve di San Giorgio – planimetria  
(da SEGAGNI 1984a, p. 541)*
