UNIVERSITA' DEGLI STUDI DI PARMA

DOTTORATO DI RICERCA IN
"Ingegneria Civile e Architettura"

**Architetture fortificate emiliane colpite dal sisma del 2012.
Dall'analisi dei meccanismi di dissesto alla definizione di strumenti per il
rilievo speditivo e per la prevenzione delle vulnerabilità**

*Fortified architectures in Emilia affected by the 2012 earthquake.
From the analysis of damage mechanisms to the design of tools for the emergency
phase survey and for the prevention of vulnerabilities*

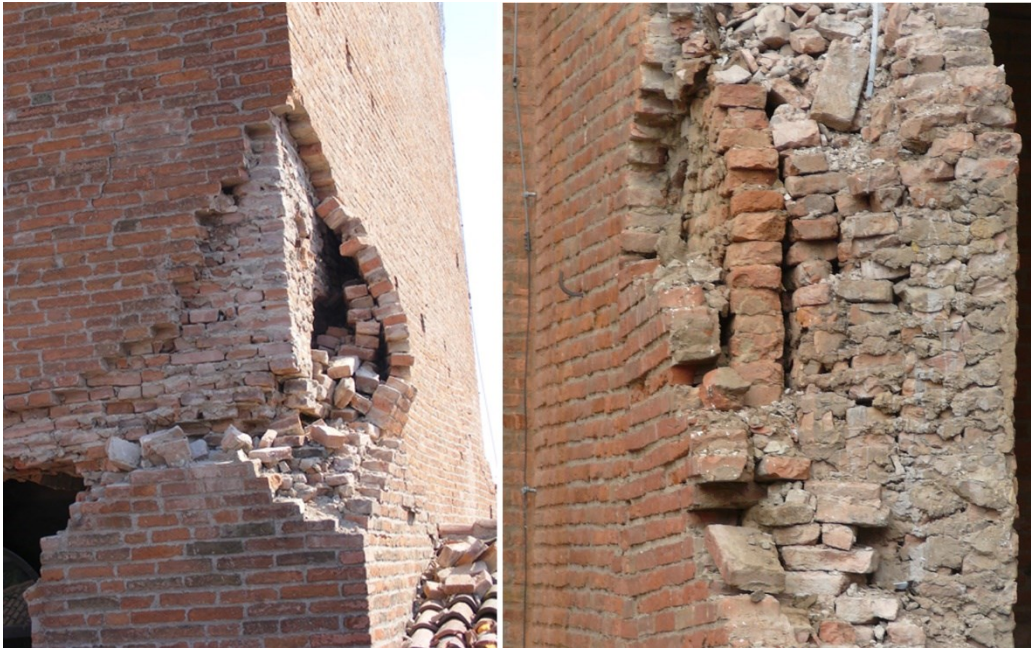
Figura 3 I crolli del 2012 hanno fatto emergere la struttura muraria di queste fabbriche, con spessori murari costituiti da più fogli spesso non ben collegati trasversalmente tra loro. In foto due dettagli dei danni subiti dalla Rocca di San Felice sul Panaro, Modena.

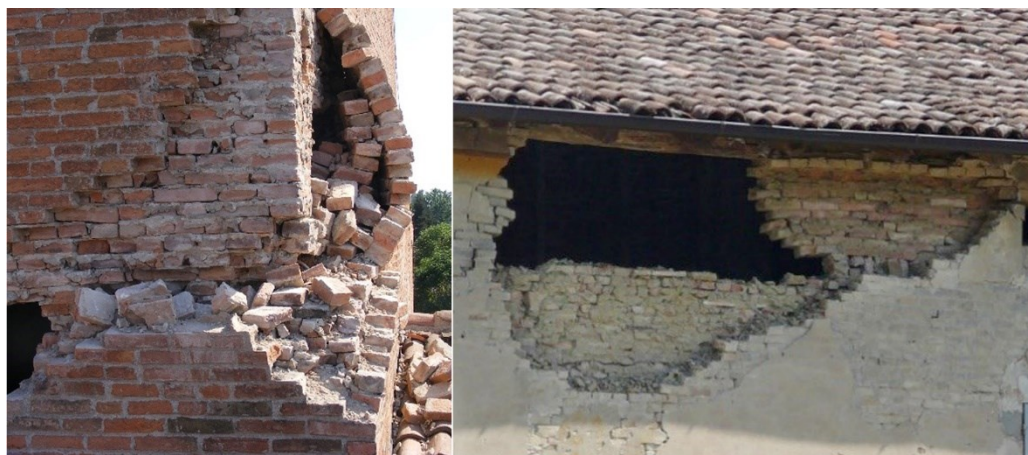
Il meccanismo si verifica in caso di murature dal comportamento non monolitico, aventi una tessitura muraria inadeguata, priva o povera di diatoni e composta da più paramenti scollegati tra loro. Nei castelli emiliani spesso si riscontrano murature a più teste non collegate trasversalmente tra di loro. Tale circostanza potrebbe essere legata alla necessità di inspessimento delle murature di torri e cinte murarie, nel tentativo di adeguare tali strutture all'avvento dell'artiglieria, cercando di assorbirne

Figura 2 Lo spessore delle murature in Emilia in generale, e dei suoi fortilizi in particolare, è dato da fogli di muratura accostanti, ma spesso non ben collegati tra loro. Tal tecnica costruttiva ha dato luogo a episodi di delaminazione, ad esempio il mastio della Rocca di San Felice sul Panaro (a sinistra) e il Castello Galeazza Pepoli (a destra).

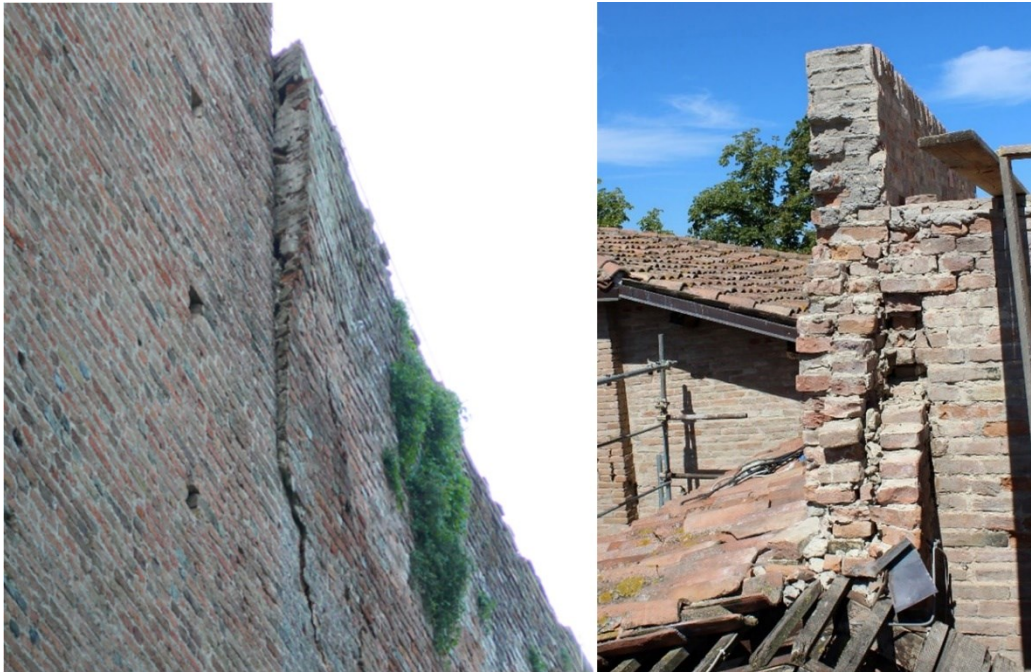
apparecchiatura dei cantonali. La presenza di catene longitudinali, di efficaci elementi di contrasto (contrafforti, corpi addossati, altri edifici), di un ammortamento di buona qualità tra il muro di cinta interessato da ribaltamento e i muri di cinta trasversali, contribuisce ad un buon comportamento di questo macro-elemento; di contro la presenza di elementi spingenti (puntoni di copertura, volte, archi), di grandi aperture nelle pareti laterali in vicinanza del cantonale e una notevole altezza di libera inflessione, che può aumentare ulteriormente all'esterno con la presenza di un fossato, favoriscono l'attivazione del meccanismo. Allo stesso tempo altro elemento che favorisce l'attivazione del cinematismo è la snellezza della muratura. Come visto nel capitolo precedente dal XIII secolo le mura di cinta tendono ad crescere in altezza, quindi da una parte se non adeguatamente rafforzate (ad esempio con contrafforti che siano però ben ammortati al muro di cinta) o inspessite tenderanno più facilmente a ribaltare fuori dal loro piano. Naturalmente questi inspessimenti successivi nel tempo, dovuti sia alla necessità di meglio assorbire i colpi dell'artiglieria, ma anche a fattori estetici, ossia alla volontà di coprire con un paramento esterno ben ingranato e ordinato, i paramenti disordinati retrostanti, soprattutto per le murature eseguite a sacco, hanno una controindicazione, ossia sono maggiormente vulnerabili a fenomeni

Figura 4 Due esempi di ribaltamento fuori dal piano del muro di cinta: a sinistra la Rocca di Reggiolo, a destra la Rocca estense a San Felice sul Panaro.

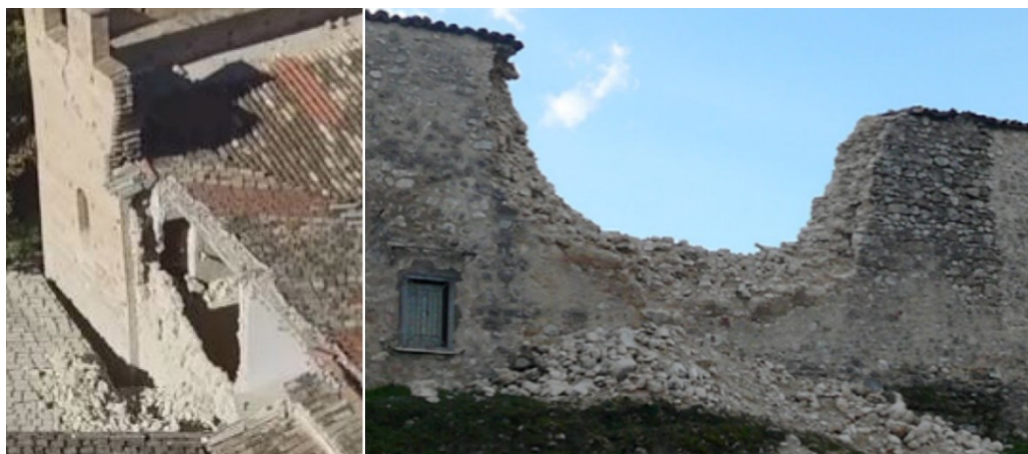
Il meccanismo si attiva con lo spostamento fuori piano, per flessione, della parte sommitale del muro di cinta, spesso in corrispondenza di importanti variazioni di sezione, tipiche nel caso di camminamenti di ronda. Il quadro fessurativo che ne deriva è rappresentato da una lesione ad arco. La presenza di collegamenti efficaci con l'eventuale copertura (travi-catene), di controventi, di cordoli leggeri, contribuisce ad un buon comportamento di questo macro-elemento; di contro l'assenza di collegamenti efficaci con la copertura, la presenza di

Figura 5 Due esempi di flessione orizzontale del muro di cinta: a sinistra Castello Pallotta, Caldarola, nel maceratese; a destra Mura di Norcia (Perugia).

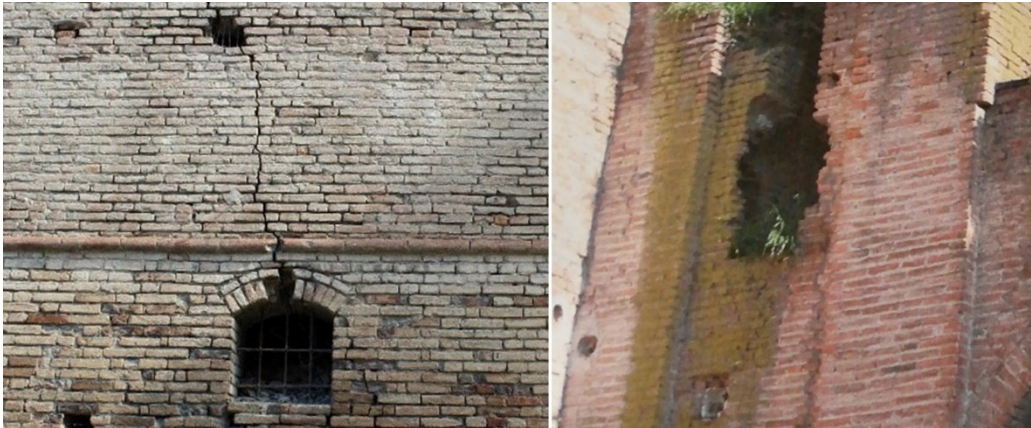
Il meccanismo si attiva con deformazioni nel piano per rottura a taglio della muratura. Il quadro fessurativo che ne deriva è rappresentato da lesioni ad andamento obliquo nella muratura, sia singole che incrociate a X. La presenza di catene longitudinali, di un contrasto laterale fornito da corpi addossati (es. le torri) contribuisce ad un buon comportamento di questo macro-elemento. Di contro, quando alla fine del periodo di transizione, la struttura del muro di cinta perde la sua funzione difensiva e diviene di fatto parte integrante del palazzo, vengono create grandi aperture per garantire una maggior illuminazione e comfort. Tali aperture, anche se tamponate, unitamente all'eventuale elevata snellezza delle mura, favoriscono l'attivazione del meccanismo.

Figura 6 Lesioni da taglio nelle mura d cinta verificatesi in corrispondenza di aperture: a sinistra Rocca dei Gonzaga, Novellara; a destra Rocca, Pieve di Cento.

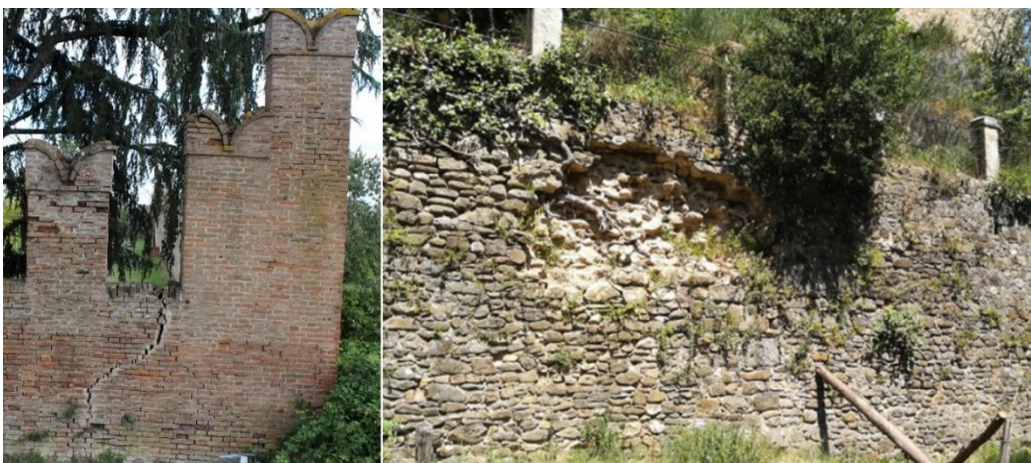
Il meccanismo si attiva con il ribaltamento fuori piano o lo spanciamento della cortina muraria, con eventuale disgregazione localizzata, dovuto alla spinta del terreno. Il quadro fessurativo si manifesta con lesioni sub-verticali in corrispondenza della congiunzione con i corpi laterali (es. torri) o nelle murature delle pareti laterali, in caso di buona apparecchiatura dei cantonali. Tale meccanismo si evidenzia soprattutto nel caso di terrapieni sia artificiali,

Figura 7 Due esempi: a sinistra le mura del Castello dei Bentivoglio; a destra le mura del Castello di Bianello, in provincia di Reggio Emilia.

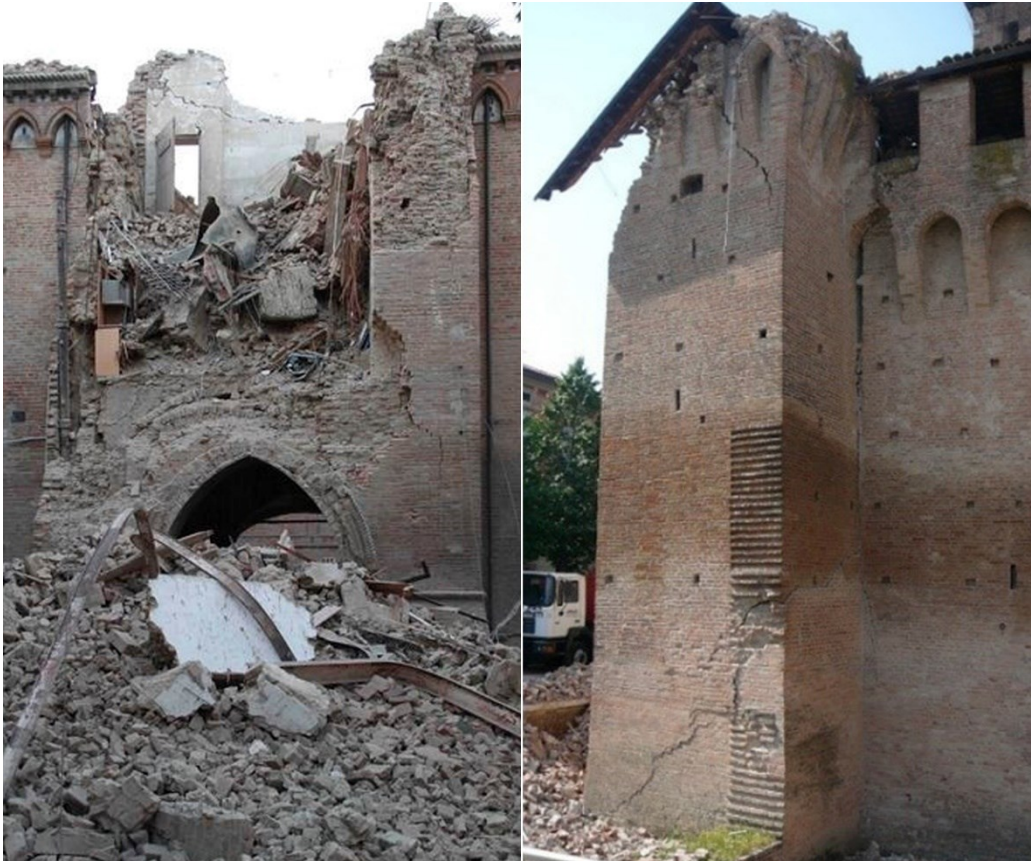
Il meccanismo si attiva per azioni combinate di compressione e flessione alla base della torre, che si verificano in torri isolate o non ben collegate alla cinta muraria della fortezza. Il quadro fessurativo che ne deriva è rappresentato da lesioni sub-orizzontali alla base della torre e lesioni verticali in corrispondenza della fascia di congiunzione tra

Figura 8 A sinistra ciò che rimane della torre portaia del Castello Lambertini a Poggio Renatico. A destra una delle torri angolari della Rocca estense di San Felice sul Panaro.

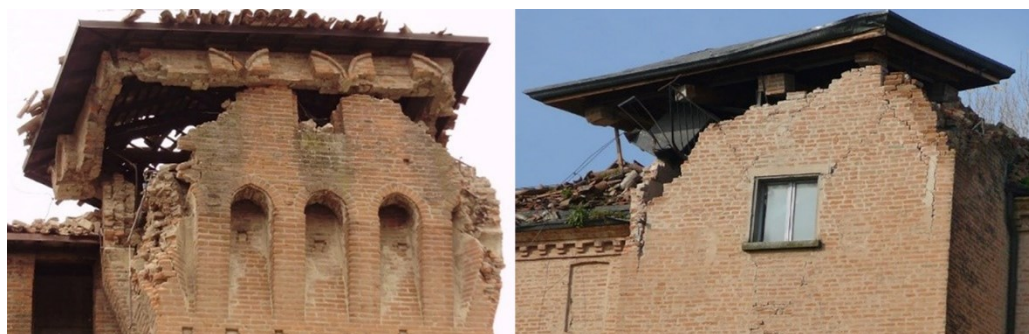
Il meccanismo si attiva per deformazioni a taglio nel piano per scorrimento orizzontale. Il quadro fessurativo che ne deriva è rappresentato da lesioni orizzontali lungo i giunti di malta, con conseguente scorrimento della copertura sulla porzione di muratura sottostante, lungo un piano orizzontale. Buoni architravi nelle aperture e la presenza di collegamenti tra elementi di copertura e muratura sottostante contribuiscono ad un buon comportamento di questo macro-elemento; di contro la presenza di coperture e cordoli rigidi e pesanti in C.A favoriscono l'attivazione del meccanismo.

Figura 12 Scorrimento della copertura favorito da cordoli rigidi: a sinistra Rocca estense a San Felice sul Panaro; a destra Castello dei Ronchi, Crevalcore.

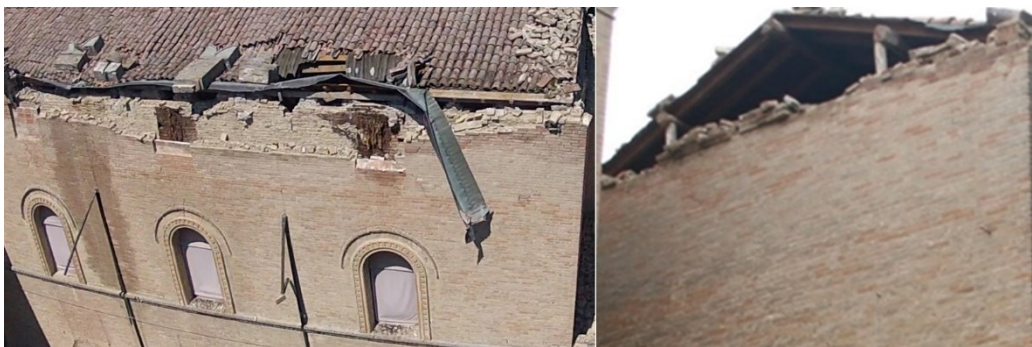
Il meccanismo si attiva con il ribaltamento fuori dal piano una porzione di muratura nella fascia alta del fabbricato (cornicioni, zone di gronda) o del timpano, con la formazione di cerniere oblique o orizzontali. Il quadro fessurativo si manifesta con lesioni inclinate o orizzontali, nelle suddette aree. Un'adeguata connessione tra la muratura e gli elementi di copertura (tramite catene, controventi di falda, cordoli leggeri) contribuisce ad evitare l'attivazione di tale meccanismo. Di contro scarse o deboli

connessioni tra muri trasversali, la presenza di elementi spingenti di copertura mal collegati alla parete muraria, di cordoli rigidi in C.A. e di aperture o discontinuità murarie possono innescare il meccanismo.

Figura 17 Castello di Galeazza Pepoli a Crevalcore: il ribaltamento fuori dal piano una porzione di muratura nella fascia alta del fabbricato (a sinistra) o del timpano (a destra).

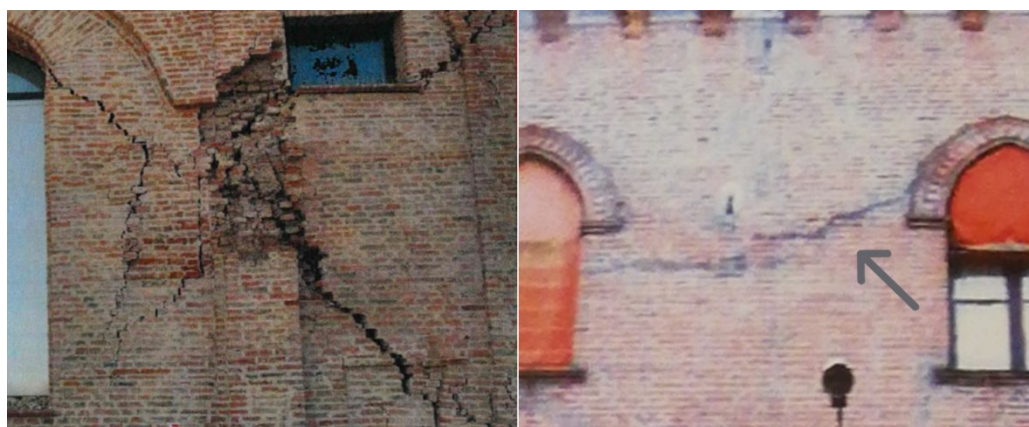
Il meccanismo si innesca, con deformazioni nel piano, per rottura a taglio nei maschi murari delle pareti esterne. Il quadro fessurativo che ne deriva si manifesta con lesioni ad andamento inclinato a 45 gradi, sia singole che incrociate, generalmente disposte lungo i giunti di malta della muratura. La presenza di catene trasversali, di un contrasto laterale fornito da corpi addossati (es. torri) contribuisce ad un buon comportamento delle pareti; di contro grandi

aperture (anche tamponate) e discontinuità murarie nella muratura facilitano l'attivazione del meccanismo.

Figura 18 Tipiche lesioni a taglio dei maschi murari: a sinistra lesione a X con espulsione di materiale, Castello dei Pico della Mirandola; a destra lesione che collega due aperture, Castello Lambertini, Poggio Renatico

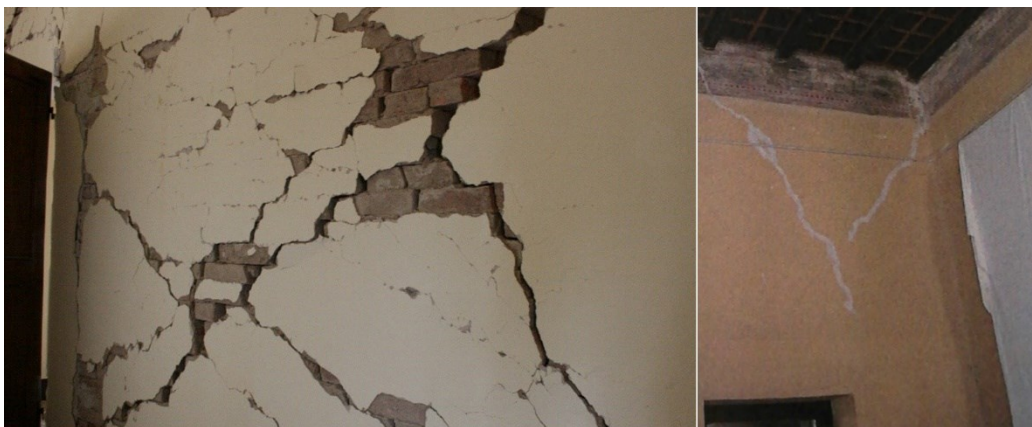
Il meccanismo si innesca, con deformazioni nel piano, per rottura a taglio nelle pareti interne. Il quadro fessurativo che ne deriva si manifesta con lesioni ad andamento inclinato a 45 gradi, sia singole che incrociate, generalmente disposte lungo i giunti di malta della muratura. La presenza di catene trasversali, di un contrasto laterale fornito dalle pareti di controvento contribuisce ad un buon comportamento di questo delle pareti; di contro grandi aperture (anche tamponate) e discontinuità murarie nella muratura facilitano l'attivazione del meccanismo.

Figura 20 Le lesioni a taglio nel piano delle aperture interne sono un buon indice di funzionamento della scatola muraria. In foto si riportano due dei tanti esempi (da sinistra): Castello di Galeazza Pepoli e Castello dei Bentivoglio.

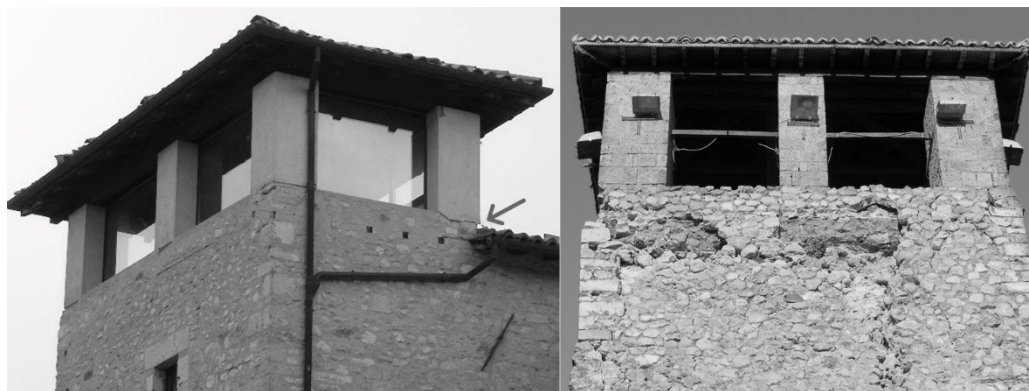
Il meccanismo si attiva per deformazioni a taglio nel piano per scorrimento orizzontale. Il quadro fessurativo che ne deriva è rappresentato da lesioni orizzontali lungo i giunti di malta, con conseguente scorrimento della porzione svettante del fabbricato (quali altane, torrette) sulla porzione di muratura sottostante, lungo un piano orizzontale. Meno frequenti sono scorrimenti di interni piani di un fabbricato. Buoni architravi nelle aperture, la presenza di collegamenti verticali e di corpi di fabbrica laterali contribuiscono ad un buon comportamento di questo

macro-elemento; di contro la presenza cordoli rigidi e pesanti in C.A. favoriscono l'attivazione del meccanismo.

Figura 21 Due esempi significati, ma non emiliani, di tale meccanismo: a sinistra una torretta delle mura urbane di Norcia; a destra parte sommitale della torre del Castello di Kruja, Albania.

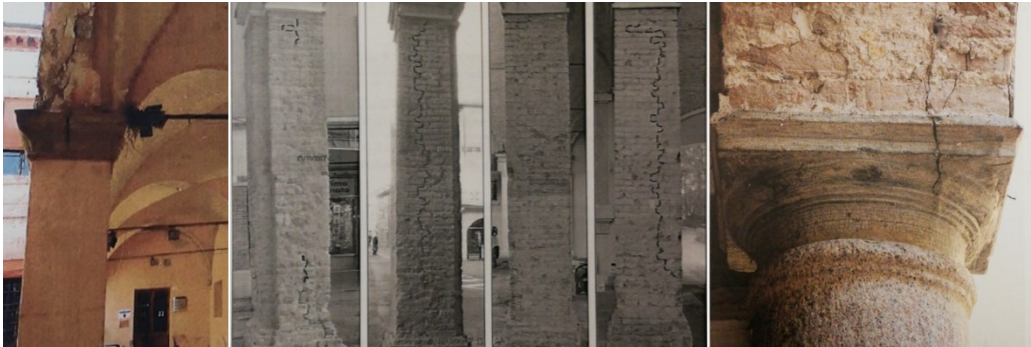
Il meccanismo si attiva con deformazioni per rottura a taglio dovute ad azioni nel piano del colonnato o per azioni di compressione. Il quadro fessurativo che ne deriva è rappresentato da: lesioni negli archi o negli architravi longitudinali; eventuale lesionamento delle volte; dal fuori piombo o schiacciamento dei piedritti, con lesioni alle base degli stessi. La presenza di catene, di colonne di adeguata rigidità contribuisce ad un buon comportamento di questo macro-elemento; di

contro la presenza di elementi spingenti (archi, volte), di volte pesanti in pietra o in laterizio di spessore significativo, di cappe armate sull'estradosso delle volte, di una copertura pesante in c.a. aggrava il fenomeno.

Figura 21 Da sinistra alcune lesioni che hanno interessato i piedritti dei loggiati: Rocca dei Gonzaga a Novellara; Castello Campori a Soliera; Castello di San Martino.

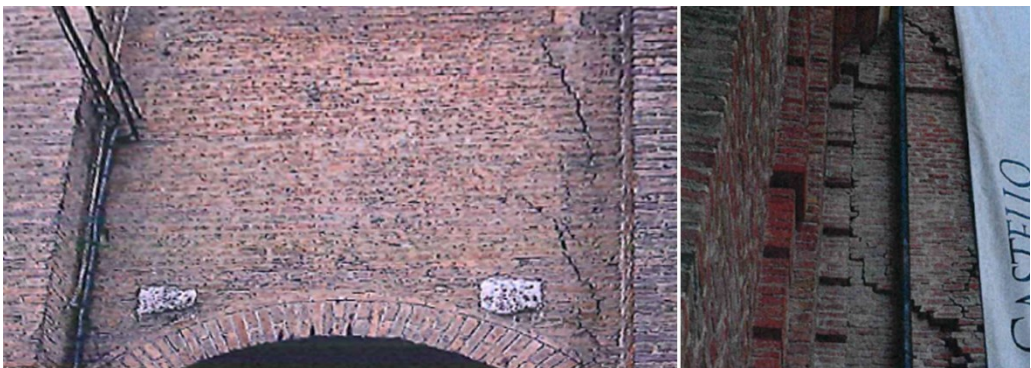
Il meccanismo si attiva a causa di fenomeni di martellamento indotti sul palazzo da parte dei corpi annessi (es. torri, mura di cinta, casematte), dovuti a una diversa risposta sismica dei due fabbricati. Il quadro fessurativo è rappresentato

dall'insorgenza di lesioni che si irradiano con andamento sub-orizzontale, aventi come fulcro il punto di stacco tra palazzo e corpo annesso; lesioni da ribaltamento della porzione di parete svettante adiacente al corpo annesso; lesioni verticali lungo il piano di congiunzione con il corpo annesso. Un adeguato ammortamento tra le murature dei due corpi di fabbrica, efficaci collegamenti (catene), disposizione di solai orizzontali alla stessa quota possono migliorare il comportamento sismico di questi macro-elementi. Di contro l'irregolarità in pianta e in elevato determina una diversa risposta dinamica, che contribuisce all'attivazione del meccanismo.

Figura 22 Irregolarità di forma possono generare fenomeni di martellamento tra strutture non ben ammortate: a sinistra Castello estense di Ferrara; a destra Castello dei Pico a Mirandola.

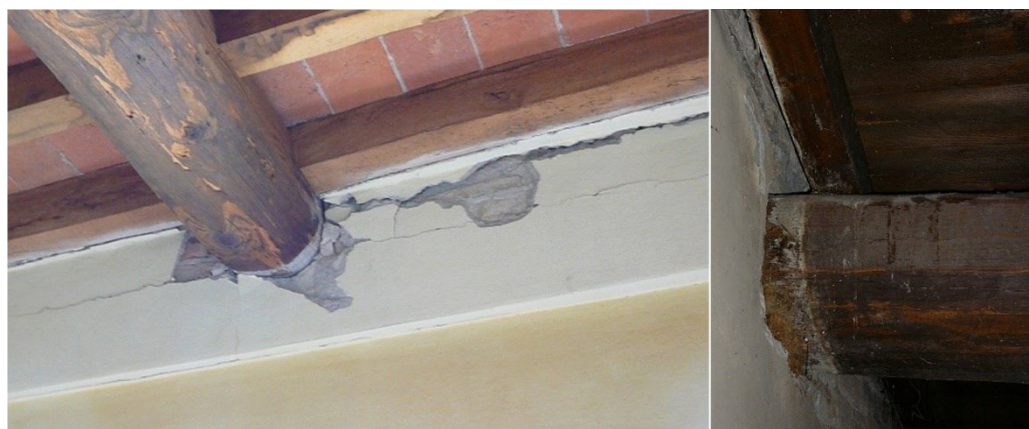
Il meccanismo si manifesta generalmente contestualmente al ribaltamento fuori dal piano della parete su cui poggiano le travi del solaio interessato (meccanismo M1). Il quadro fessurativo che ne deriva è rappresentato dallo scorrimento delle travi dal piano di appoggio, anche di diversi cm, che può portare al collasso del solaio. Efficaci elementi di contrasto al ribaltamento della facciata (contrafforti, corpi addossati, altri edifici), la presenza di catene, di cordoli leggeri, e di adeguati collegamenti trave-muratura contribuiscono ad evitare l'attivazione di tale meccanismo; di contro appoggi delle travi mal realizzati facilitano l'attivazione del cinematismo.

Figura 23 Due esempi di sfilamento della testa delle travi, congiunti a fenomeni di martellamento che hanno danneggiato la muratura. A sinistra Castello dei Pico a Mirandola; a destra Rocca estense di San Felice.

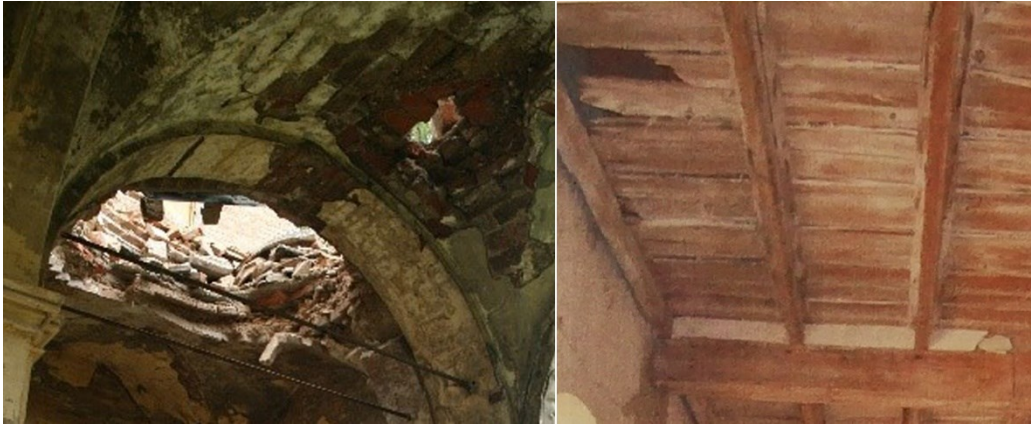
Il meccanismo è indotto da ribaltamento e/o allontanamento dei piedritti/pareti. Per quanto riguarda le volte, la loro stabilità può essere compromessa anche da carichi concentrati dei solai di copertura o da caratteristiche costruttive, quali l'eccessiva snellezza (volte in foglio) o

grandi luci. Dimensioni considerevoli dei piedritti, la presenza di incatenamenti di dimensioni e tiro adeguati per le volte e di capi-chiave di collegamento tra travi del solai

e muratura, unitamente a tutti i presidi antisismici atti ad evitare il ribaltamento degli elementi verticali di appoggio (meccanismo M1) possono contribuire ad evitare l'attivazione di tale meccanismo. Di contro piedritti eccessivamente snelli, e privi di incatenamenti, non assorbono le spinte laterali e quindi contribuiscono all'attivazione del meccanismo descritto.

Figura 24 A sinistra crolli localizzati nelle volte del Castello di Galeazza Pepoli; a destra danno a un impalcato ligneo del Castello estense a San Martino in Rio.

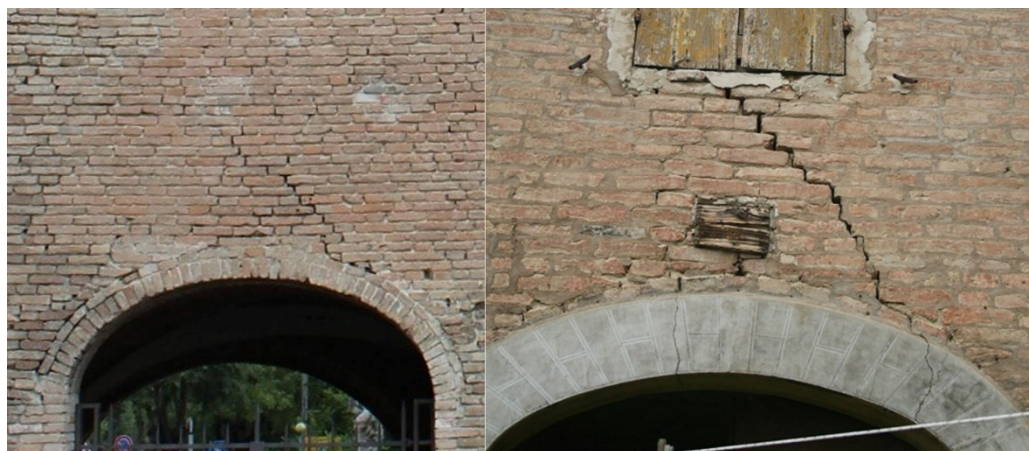
Il meccanismo è causato principalmente allo spostamento fuori piano di una o di entrambe le pareti su cui le volte si impostano. Tale cinematico provoca deformazioni e abbassamento in chiave degli archi o delle volte, la formazione di cerniere plastiche. Il quadro fessurativo si manifesta con lesioni negli arconi e nella volta, e fuori piombo e/o schiacciamento delle colonne, se presenti. La presenza di catene trasversali, di contrafforti esterni, di corpi annessi adiacenti, contribuisce ad un buon comportamento di questo macroelemento; di contro gli stessi elementi spingenti (archi, volte), pareti di elevata snellezza e volte realizzate in foglio, favoriscono l'attivazione del meccanismo.

Figura 25 Cedimento dell'arco e della relativa volta a botte per allontanamento di uno dei due piedritti. A sinistra Castello delle Rocche a Finale Emilia; a destra Castello Galeazza Pepoli.

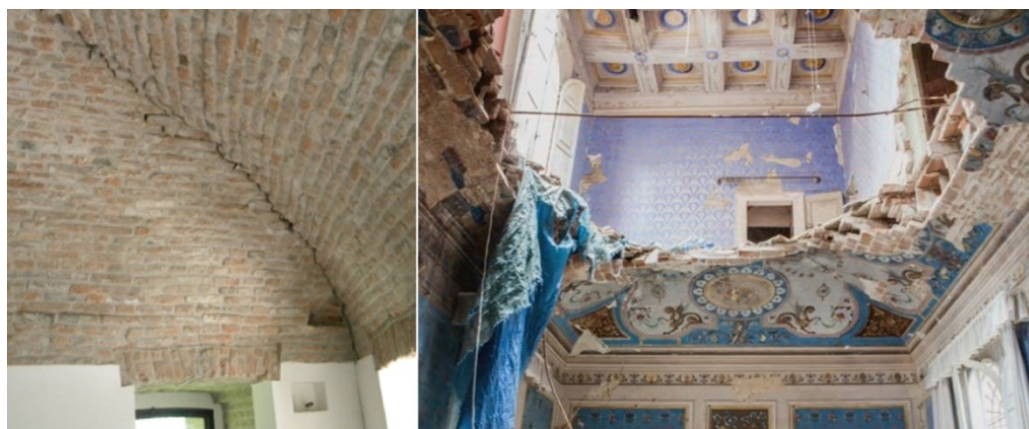
Il meccanismo si innesca con deformazioni per rottura nel piano a taglio. Il quadro fessurativo che ne deriva è rappresentato da lesioni nelle volte. La presenza di catene efficaci (per posizione, tiro, tipologia di ancoraggio, diametro) contribuisce ad un buon comportamento di questo macro-elemento; di contro la presenza di volte eccessivamente ribassate e/o snelle (disposizione dei mattoni di piatto, con campate di grande luce), di lunette di dimensioni considerevoli, di carichi concentrati favorisce l'attivazione del meccanismo.

Figura 26 Deformazioni per rottura nel piano a taglio della volta: a sinistra la volta della Rocca di stellata di Bondeno gravata da un carico concentrato al centro; a sinistra il crollo di una delle volte ribassate e molto sottili del Castello di Galeazza Pepoli.

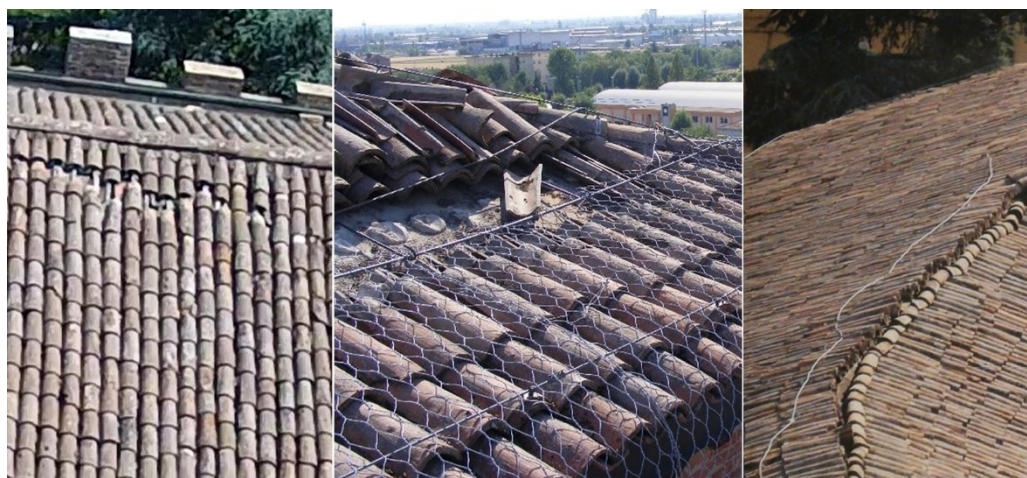
Il meccanismo si verifica a seguito di deformazioni della struttura del solaio di copertura o a causa del collasso di macerie/corpi aggettanti sulla copertura stessa. Il quadro fessurativo consiste in movimenti significativi del manto di copertura (collassi locali, scivolamento dei coppi). Evitando l'attivazione del meccanismo M15, con presidi antisismici citati, è possibile scongiurare danni ingenti al manto di copertura

Figura 27 Scivolamento dei coppi. Da sinistra: Castello di Galeazza Pepoli, Mastio della Rocca di San Felice, Rocca di Cento.

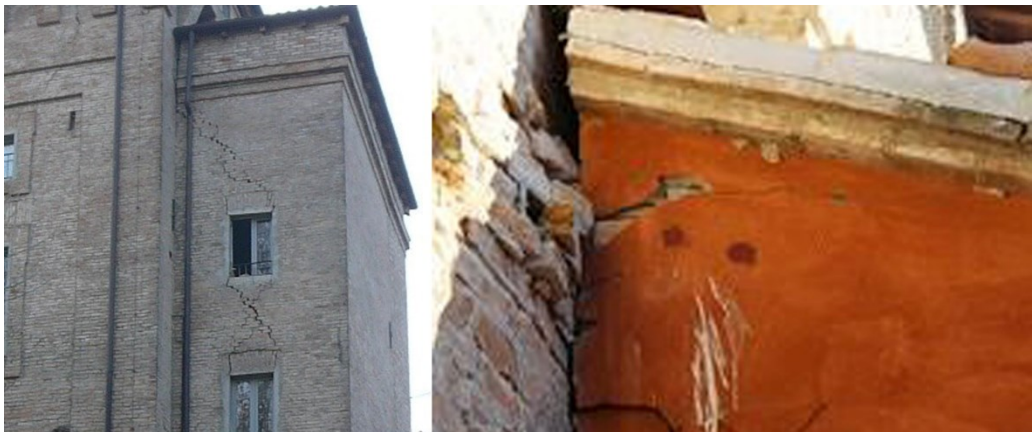
Il meccanismo si attiva con deformazioni nel piano, per rottura a taglio, o con la rotazione fuori dal piano delle pareti di facciata dei corpi annessi. Tali corpi di fabbrica, comuni nei complessi fortificati, si contraddistinguono per l'assenza di una scatola muraria autonoma, essendo spesso caratterizzati da solo tre pareti murarie e in appoggio

a una preesistenza (palazzo, mura di cinta, torre). I meccanismi che si manifestano in tali corpi di fabbrica sono in parte analoghi a quelli degli edifici in aggregato di testata, in quanto anch'essi costruiti con le mura semplicemente addossate a una cellula originaria¹⁵. Il quadro fessurativo che ne deriva si manifesta, per il meccanismo a taglio nel piano, con lesioni ad andamento inclinato a 45 gradi, sia singole che incrociate, generalmente disposte lungo i giunti di malta della muratura; per il meccanismo a ribaltamento, con la rottura delle murature delle pareti laterali e con lesioni pressoché verticali, con la formazione di una cerniera cilindrica ad asse orizzontale. Per evitare l'attivazione di cinematismi nel piano può contribuire la presenza di catene trasversali, e di un contrasto laterale fornito da corpi addossati. Per evitare l'attivazione di meccanismi fuori dal piano può contribuire la presenza di elementi di contrasto (contrafforti, corpi addossati, altri edifici), di catene longitudinali e di ammorsamenti di buona qualità tra la facciata interessata dal ribaltamento e le pareti laterali.

Figura 29 Lesioni a taglio del corpo annesso al Castello dei Ronchi a Crevalcore; Casamatta danneggiata addossata al muro di cinta soggetto a ribaltamento fuori dal piano (Rocca estense di San Felice).

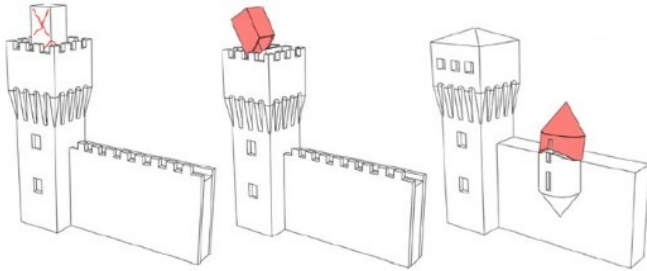
Il meccanismo si innesca con rotazioni fuori piano, azioni a taglio nel piano e spostamenti degli aggetti o parti di essi. Il quadro fessurativo che ne deriva è rappresentato da lesioni inclinate o orizzontali, da rotazioni permanenti o da

scorrimenti. La presenza di perni di collegamento tra gli aggetti (es. garitte, bertesche) e la muratura o elementi di ritegno elementi svettanti (es. torrette) e muratura sottostante, di una muratura regolare e di buona qualità, contribuisce ad un buon comportamento di questi macro-elementi; di contro la presenza di elementi di elevata snellezza, di posizione asimmetrica rispetto all'elemento sottostante, facilita l'attivazione del meccanismo. A titolo esemplificativo proprio queste sono state le concause che hanno portato al crollo della torretta posta a coronamento delle torre del Castello di Galeazza Pepoli a Crevalcore. Nello specifico tale torrette era stata costruita in un secondo momento sul piano di guardia della torre e soprattutto in falso, senza quindi particolari collegamenti con la struttura sottostante. Tale condizione ha comportato un oscillamento della struttura svettante con conseguente ribaltamento, analogamente a quanto successo per le garitte appartenenti allo stesso complesso. Inoltre non è raro che le torrette presenti nei complessi fortificati, soprattutto se realizzate dopo il XV secolo e quindi prive di funzioni militari, siano strutturalmente assimilabili alle celle campanarie (ampie aperture arcuate e pilastri snelli) e che di conseguenza presentino meccanismi di danno analoghi (meccanismo M28 della Scheda Chiese – Modello A), ossia deformazioni nel piano negli archi e/o rotazioni o scorrimenti orizzontali dei piedritti. A titolo esemplificativo si riportano alcuni elementi che hanno manifestato tali meccanismi di dissesto: le lanterne delle torri del Castello estense di Ferrara, la parte terminale della torre dell'orologio del Castello dei Pio a Carpi e del rivellino della Rocca dei Gonzaga a Novellara.

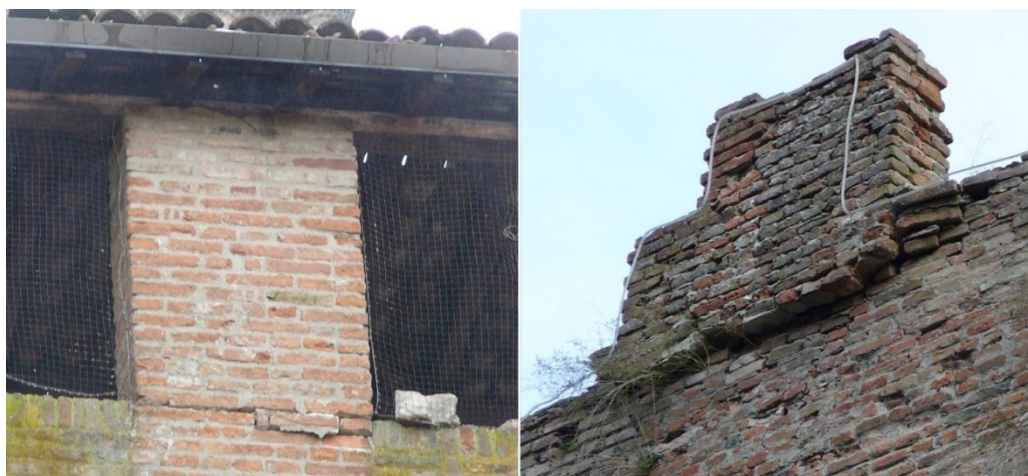
Il meccanismo si attiva con la rotazione fuori dal piano e/o lo scorrimento del merlo o parte di esso. Il quadro fessurativo che ne deriva è rappresentato da una lesione orizzontale, che indica la formazione del piano di scorrimento, generalmente alla base del merlo stesso. La presenza di perni di collegamento tra merlo e muratura sottostante contribuisce ad un buon comportamento di questo elemento; di contro l'elevata snellezza, la collocazione a quote elevate, la

manca di un vincolo alla sommità del merlo favoriscono l'attivazione del meccanismo. Infatti dall'analisi statistica dei casi di studio, non si riscontrano fenomeni a taglio per i merli privi di copertura o vincoli in sommità, mentre i danni da ribaltamento fuori dal piano sono dell'ordine medio grave (livello 3, 4 o 5). Per quanto riguarda la snellezza del merlo si sottolinea come questa evolva con l'evoluzione della tecnica ossidionale e che quindi verosimilmente merli antecedenti il periodo di transizione, e quindi più snelli, risulteranno più fragili rispetto ai merli più tozzi, costruiti dopo l'avvento dell'artiglieria. Allo stesso tempo altrettanto vulnerabili sono le merlature con proporzioni esili e allungate, costruite solo con finalità estetiche e decorative, ne sono un esempio quelle risalenti al periodo del revival gotico.

Figura 33 Due foto esemplificative del meccanismo, in cui risulta ben visibile il piano orizzontale di scorrimento alla base del merlo: a sinistra un merlo del muro di cinta della Rocca di San Felice soggetto alle spinte degli elementi copertura; a destra un merlo della Rocca di Reggiolo prossimo alla fase di ultimo spostamento al limite del crollo.

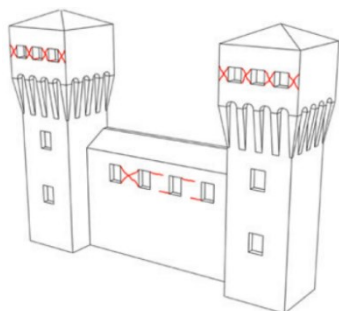
Il meccanismo si attiva con deformazioni nel piano per rottura a taglio o a flessione della muratura del merlo, più facilmente queste si manifestano nel caso in cui la merlatura sia stata trasformata nel tempo in una struttura coperta. Nello specifico per quanto riguarda i merli con copertura, collocati su torri e a coronamento dei muri di cinta, si è riscontrato rispettivamente un solo caso di ribaltamento: Castello delle Rocche a Finale

Emilia e Rocca estense di San Felice sul Panaro (Modena). Probabilmente causato dalla spinta delle travi di copertura. Ulteriore elemento di vulnerabilità sono le feritoie che interrompendo la continuità muraria in sezione del merlo, facilitano il collegamento tra lesioni a taglio, aggravando il danno stesso. Il quadro fessurativo di tale meccanismo è

rappresentato da lesioni inclinate, sia singole che incrociate a X. Un buon ammorsamento tra merlo ed elementi di copertura contribuisce ad un buon comportamento di questo elemento; di contro la snellezza del merlo, la collocazione a quote elevate favoriscono l'attivazione del meccanismo. La presenza di una copertura pesante in C.A. e cordoli in C.A. rigidi non solo favorisce l'attivazione del cinematismo, ma tende ad aggravarlo. Danno secondario che deriva da quello qui descritto è lo scivolamento con successivo cedimento dei conci degli archetti interposti tra un merlo e l'altro.

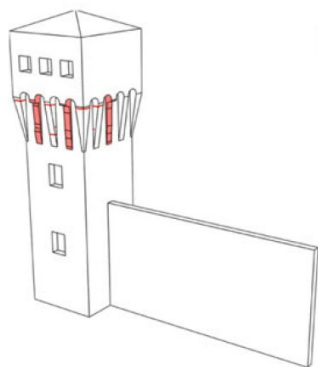
Il meccanismo si attiva con deformazioni dovute all'interazione tra muratura del beccatello e muratura portante, ma anche alla maggior concentrazione delle forze di compressione sull'esterno del beccatello, trasmesse dagli archetti posizionati a filo esterno del beccatello, mentre a filo interno sono presenti le bucaie delle caditoie. Il quadro fessurativo che ne deriva è rappresentato da lesioni verticali in corrispondenza della discontinuità costruttiva. La presenza di un'adeguata connessione tra il beccatello e la muratura retrostante, di catene di collegamento, riduce l'insorgenza di tale quadro fessurativo. Inoltre la presenza dell'elemento ligneo, più resistente a trazione rispetto alla muratura, potrebbe favorire una migliore distribuzione delle tensioni all'interno del beccatello e

quindi evitare l'attivazione del fenomeno. Di contro la presenza di azioni concentrate trasmesse dagli elementi di collegamento (capichiave e catene), la variazione di geometria, dovuta alla presenza della caditoia che comporta una concentrazione delle forze di compressione sull'esterno del beccatello, unitamente alla riduzione del volume del elemento ligneo, che non lavora più adeguatamente a trazione, favoriscono l'attivazione del meccanismo.

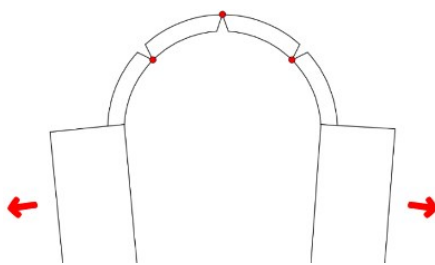
Il meccanismo si attiva a seguito della deformazione nel piano e l'allontanamento dei piedritti/beccatelli su cui si imposta l'arco. Il quadro fessurativo che comunemente ne deriva è rappresentato dalla formazione di tre cerniere: una in chiave all'intradosso dell'arco e due alle reni (a 30° rispetto al centro dell'arco) all'estradosso; dallo scivolamento dei conci dell'arco e dallo schiacciamento e deformazione dei piedritti/beccatelli. La presenza di efficaci sistemi di contrasto delle spinte (catene, cerchiature) e di archi di luce ridotta contribuisce ad un buon comportamento di questo elemento; di contro l'assenza di incatenamenti, la scarsa qualità della muratura e della disposizione dei conci, la geometria, spesso trilobata, dell'arco favoriscono l'attivazione del meccanismo.

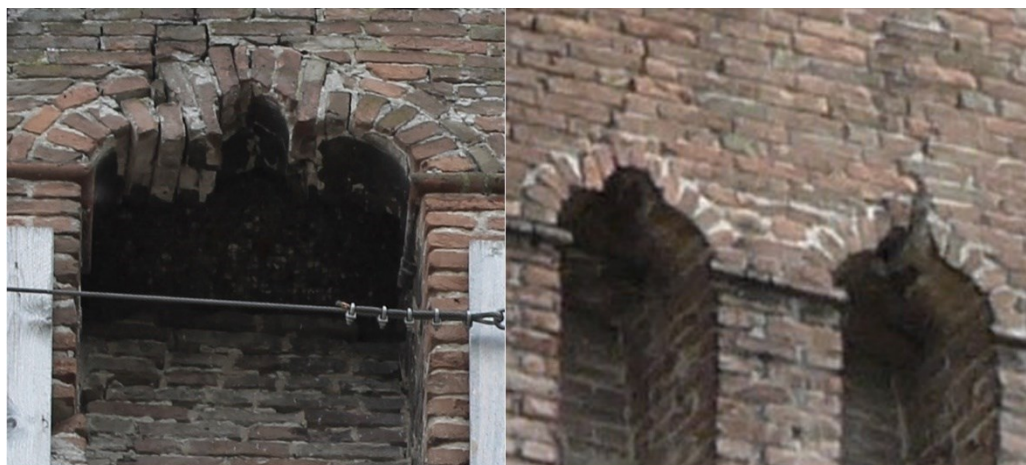
Figura 36 Classico meccanismo di dissesto dell'arco: l'allontanamento del piedritto, in questo caso del beccatello, determina minori forze di compressione tra i conci dell'arco e quindi il loro scivolamento. A sinistra un dettaglio di una delle torri della Rocca di Finale Emilia; a destra un dettaglio del mastio del Castello di Galeazza Pepoli.

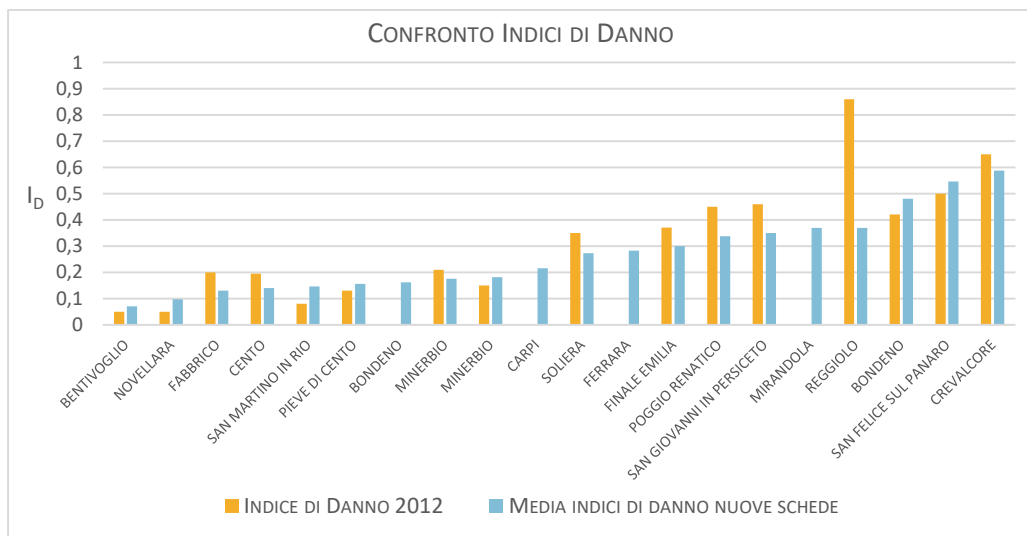
Figura 16 Confronto gli indici di danno riportati nelle schede modello B-DP compilate nel 2012 e gli indici di danno del bene complesso definiti secondo la formula illustrata nella presente tesi.

emiliano del 2012 ed è stato possibile constatare una buona approssimazione tra gravità del quadro fessurativo rilevato e i valori dell'indice così definito. Infatti mettendo a confronto gli indici dei 21 casi studio, i castelli effettivamente più colpiti presentano un indice di danno più alto e viceversa. Correlazione che emerge con meno precisione con l'indice di danno calcolato nel 2012, che non teneva conto delle volumetrie (Fig. 15). Inoltre è importante sottolineare che i volumi dei singoli beni componenti sono stati adeguatamente revisionati rispetto a quelli riportati nelle schede compilate nel 2012, grazie alla possibilità di analizzare gli elaborati depositati nell'archivio della Soprintendenza di Bologna, senz'altro geometricamente più precisi rispetto al materiale messo a disposizione in fase emergenziale nel 2012 (Fig.16).

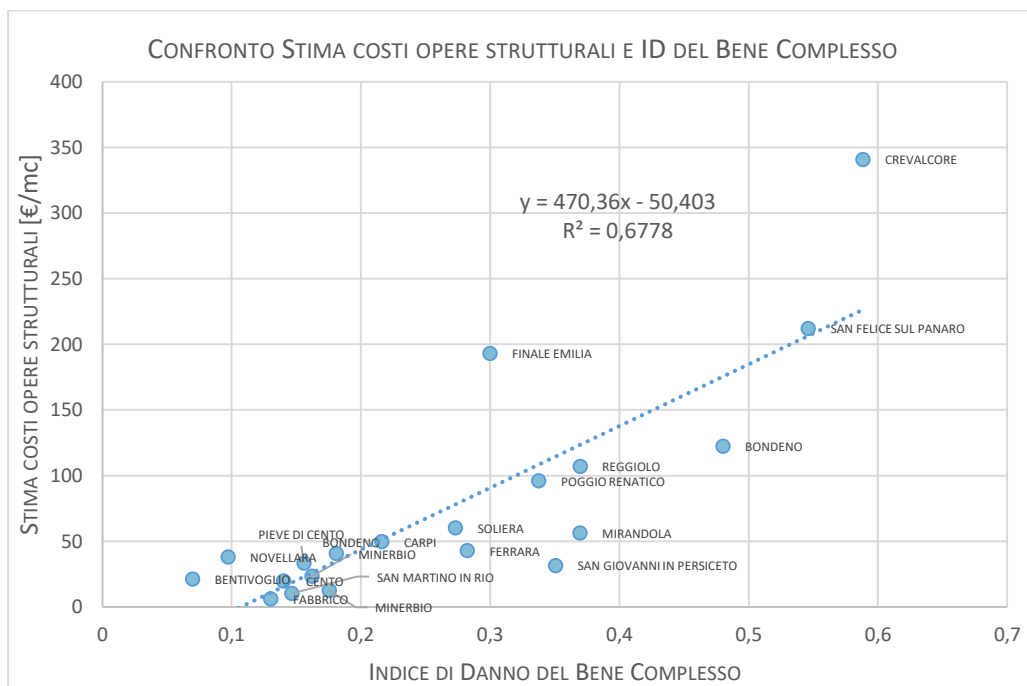
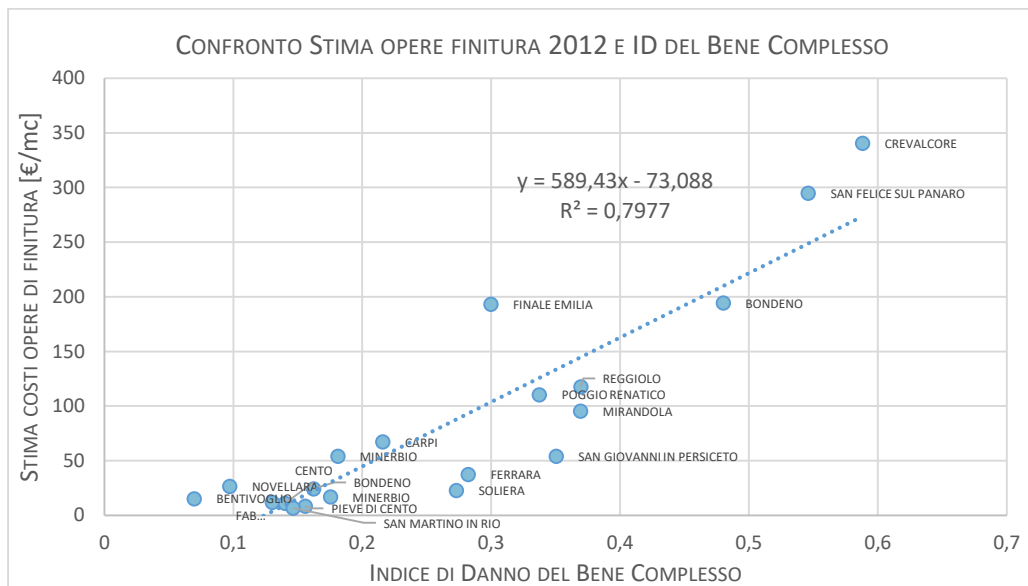
Figura 17 Confronto tra valutazione economiche effettuate a valle del sisma del 2012 e l'indice di danno del bene complesso definito nella presente tesi.

L'indice di danno così definito, approssimando meglio la reale gravità del quadro fessurativo, potrà aiutare nel fornire valutazioni economiche più realistiche e quindi aiutare in una corretta gestione e redistribuzione delle risorse economiche in fase di ricostruzione. Infatti è possibile notare come utilizzando il "nuovo" indice di danno emerga una migliore correlazione con le valutazioni economiche proposte nel 2012, se pur non ancora del tutto soddisfacente (Fig. 17). Al fine di verificare che tale incongruenza non dipendesse dal calcolo dell'indice del danno del bene complesso elaborato in questa tesi, nel paragrafo successivo sono state elaborate alcune considerazioni in merito al possibile calcolo delle stime delle opere di ricostruzione.

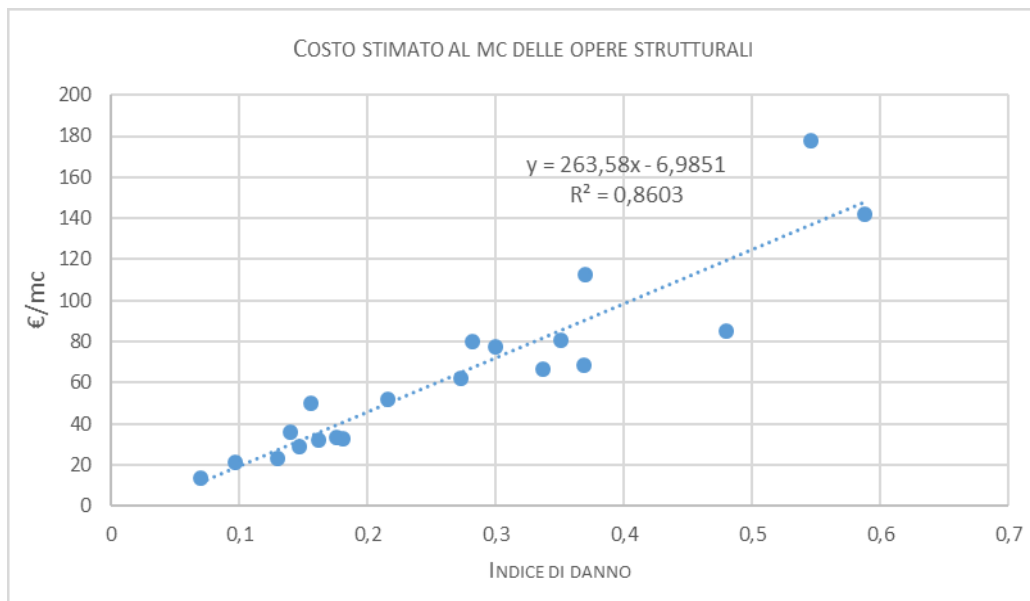
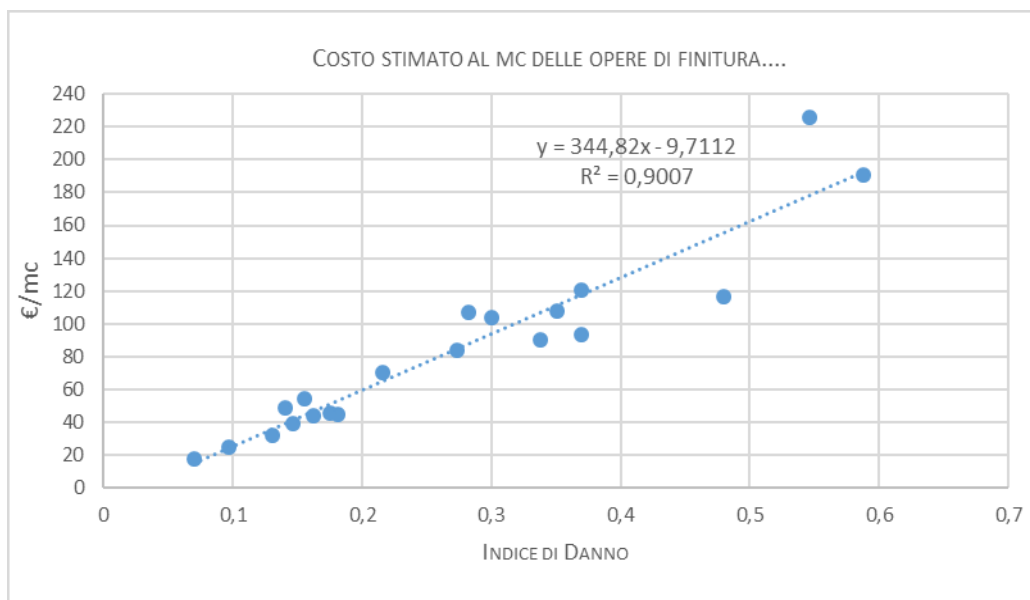
Figura 18 Confronto tra valutazione economiche stimate e l'indice di danno del bene complesso, definiti nella presente tesi.

Di seguito si riportano i grafici (Fig.18) che confrontano sia il costo stimato a seguito del sisma del 2012 e quello determinato secondo i tre coefficienti, sia quest'ultimo con il "nuovo" indice di danno. Confrontando quest'ultimo tipo di grafico con quelli relativi a costi stimati a valle del terremoto del 2012, riportati nel paragrafo 4.1.5 (Fig.6), si noterà una correlazione decisamente più precisa tra costi e indici di danno, il che avvalorava questa metodologia, che potrebbe essere ulteriormente migliorata e applicata anche in occasioni future. Infatti, fornito un metodo di calcolo uniforme, il fatto che la stima dei costi da investire su un bene rispecchi in maniera verosimile la gravità del quadro fessurativo potrebbe garantire una migliore e più celere gestione e suddivisione delle risorse finanziarie statali e non.
