UNIVERSITA' DEGLI STUDI DI PARMA

DOTTORATO DI RICERCA IN
"Ingegneria Civile e Architettura"

**Architetture fortificate emiliane colpite dal sisma del 2012.
Dall'analisi dei meccanismi di dissesto alla definizione di strumenti per il
rilievo speditivo e per la prevenzione delle vulnerabilità**

*Fortified architectures in Emilia affected by the 2012 earthquake.
From the analysis of damage mechanisms to the design of tools for the emergency
phase survey and for the prevention of vulnerabilities*

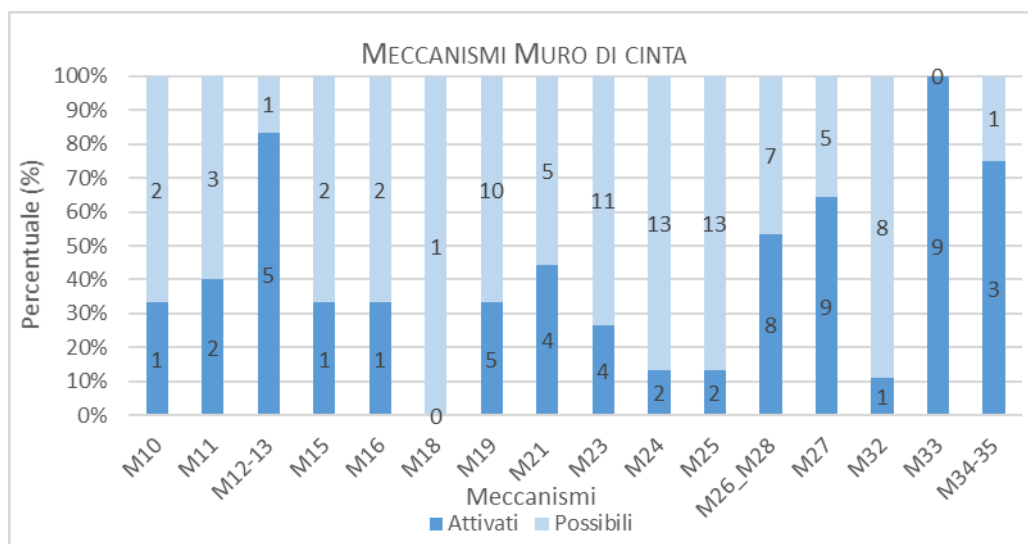
Figura 8 Muro di Cinta: percentuali dei meccanismi attivati e di quelli potenzialmente attivabili.

Di seguito si riportano, per il bene componente Muro di cinta, le percentuali dei cinematismi attivati a seguito dello sciame sismico del 2012 e di quelli potenzialmente attivabili, in questa categoria rientrano quei casi di studio che pur non avendo manifestato un dato meccanismo di danno, presentano il macro-elemento che potrebbe esserne interessato in futuro. Tale confronto è funzionale per visionare graficamente quali cinematismi si sono verificati con più frequenza per il bene componente Mura di cinta. In questo caso si noti la frequenza del meccanismo di ribaltamento dei merli (M33), probabilmente legata al fatto che i merli dei muri di cinta sono generalmente vincolati solo alla base, cioè privi di copertura, circostanza che, come verrà illustrato a breve, aumenta le probabilità che si verifichi un meccanismo fuori dal piano.

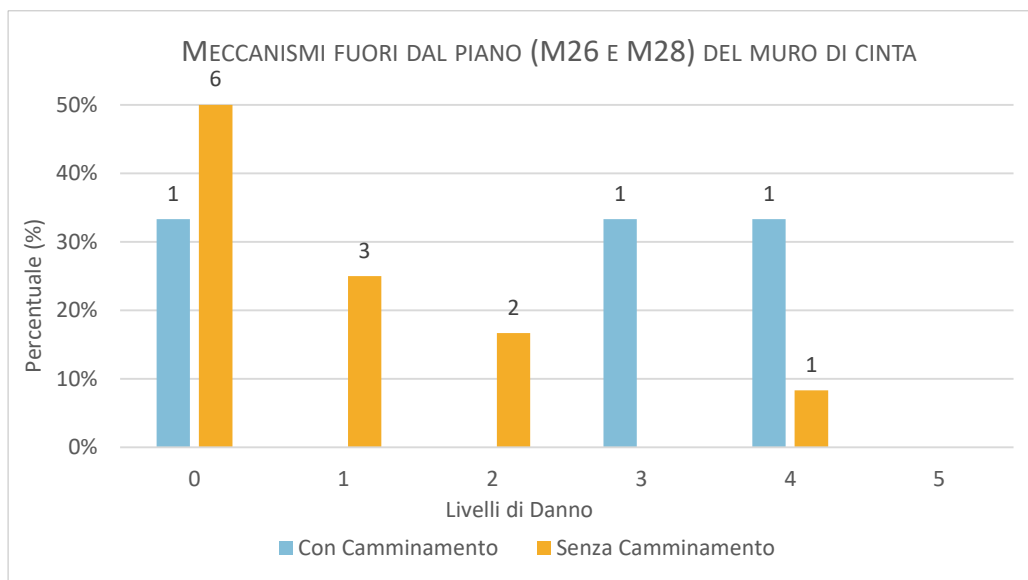
Figura 9 Mura di cinta: correlazione tra meccanismi fuori dal piano e camminamento sommitale.

Dall'analisi statistica emerge che i meccanismi fuori dal piano del muro di cinta tendono ad aggravarsi nel caso siano presenti camminamenti di ronda sommitali, in quanto la variazione di spessore (riduzione o inspessimento) della sezione muraria della cortina, comporta una variazione delle rigidità e quindi una maggiore vulnerabilità.

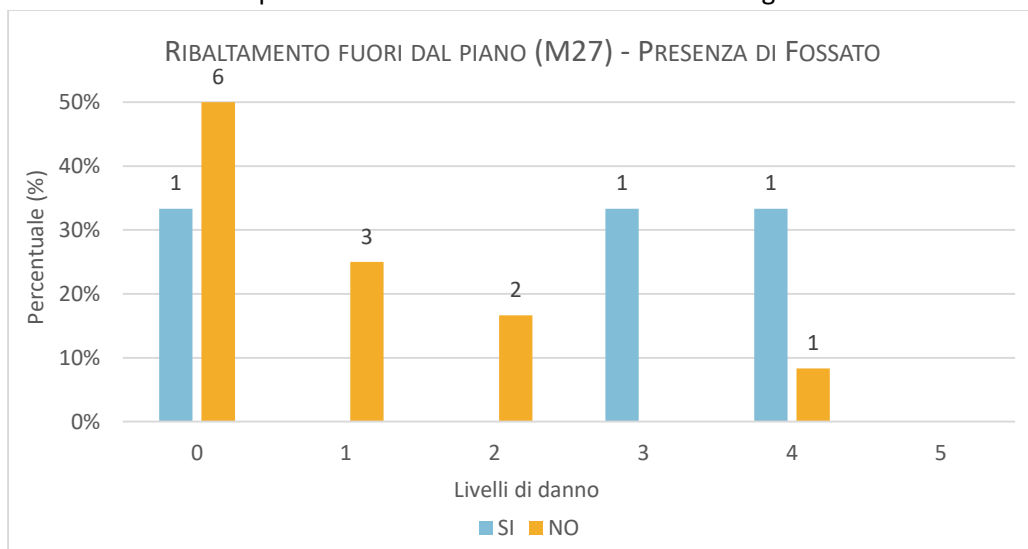
Figura 10 Mura di cinta: correlazione tra meccanismi fuori dal piano e presenza del fossato.

Analogamente sembra che la presenza di fossato possa rendere le mura di cinta più vulnerabili a meccanismi di ribaltamento fuori dal piano, probabilmente perché tende ad aumentare l'altezza di libera inflessione della cortina muraria. Si specifica che sono stati considerati nella categoria "Presenza di Fossato" sia i fossati attualmente esistenti sia quelli oggi coperti, secondo quanto è stato possibile appurare dalle fonti consultate; mentre non è stata operata distinzione tra fossati asciutti o allagati.

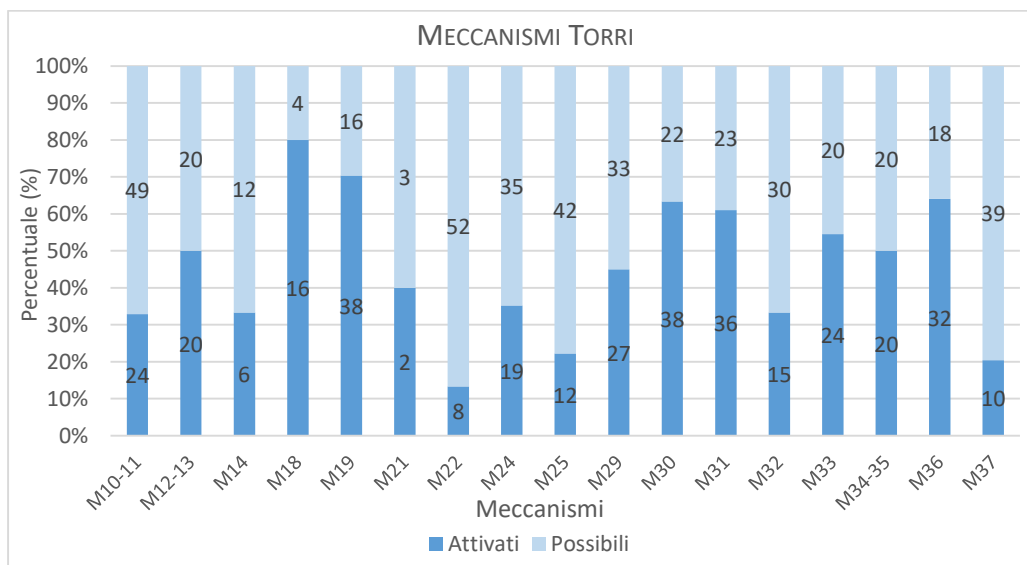
Figura 11 Torri: percentuali dei meccanismi attivati e di quelli potenzialmente attivabili.

Analogamente a quanto già descritto per il bene componente mura di cinta, si riportano qui le percentuali dei meccanismi attivati a seguito dello sciame sismico del 2012 e di quelli potenzialmente attivabili per il bene componente Torre. Tra i cinematismi attivatisi con maggiore frequenza annoveriamo il meccanismo di danno agli elementi aggettanti e svettanti M18 e il meccanismo di collassi locali per irregolarità costruttive (M19). La frequenza di attivazione del meccanismo M18 probabilmente è strettamente legata alla vulnerabilità dei suoi macro-elementi. Mentre quella del meccanismo M19 è connessa alla lunga storia di questi manufatti che ha comportato fasi successive di edificazione, funzioni diverse e quindi la necessità di intervenire sull'esistente per adeguarlo alle esigenze moderne, non sempre con il dovuto rispetto della preesistenza. Quindi non di rado si rilevano murature sagomate per far spazio agli impianti, demolizioni e ricostruzioni per l'adattamento a nuove funzioni e così via. Tutte operazioni che inevitabilmente hanno intaccato la resistenza e il comportamento della fabbrica originaria. Frequenti sono anche i meccanismi M30 e M31 che verranno illustrati più dettagliatamente nei prossimi paragrafi.

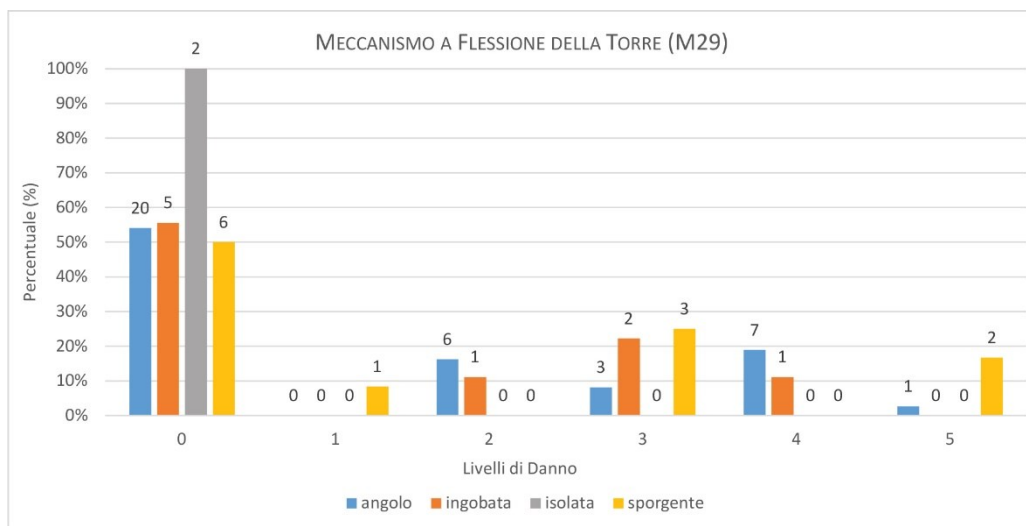
Figura 13 Torri: confronto tra meccanismo M29 e disposizione delle torri.

Meccanismo a flessione della torre (M29): per tale meccanismo le torri isolate risultano non danneggiate; mentre quelle maggiormente vulnerabili sembrano essere le torri sporgenti, seguite da quelle ad angolo. Probabilmente per via del vincolo fortemente asimmetrico alla base che caratterizza in particolar modo le torri sporgenti, e in parte quelle angolari, e che comporta l'insorgenza di tensioni flessione-torsionali. Inoltre va considerata anche una brusca variazione di rigidità nel punto in cui la torre diviene svettante.

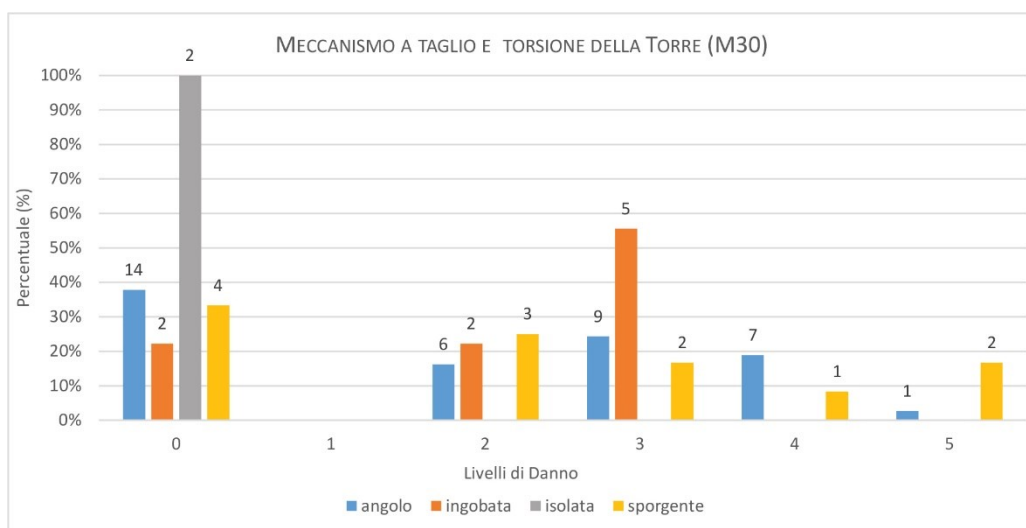
Figura 14 Torri: confronto tra meccanismo M30 e disposizione delle torri.

Meccanismi a taglio e torsionali della torre (M30): anche per tale cinematico le torri isolate non riportano danni. Mentre le torri sporgenti, analogamente al meccanismo M29, presentano un quadro fessurativo più grave (livello 5), le torri ad angolo e inglobate presentano per lo più livelli di danno intermedi. La motivazione è analoga a quella esposta per il meccanismo M29. Per quanto riguarda il mancato danneggiamento delle torri isolate, sia per il meccanismo M29 sia M30, probabilmente è dovuto al fatto che sono libere di oscillare senza incorrere in fenomeni di martellamento con strutture adiacenti, anche se tuttavia i casi di torri isolate, appartenenti a complessi fortificati, censite in questa tesi sono al momento troppo pochi per poter effettuare indagini statistiche significative.

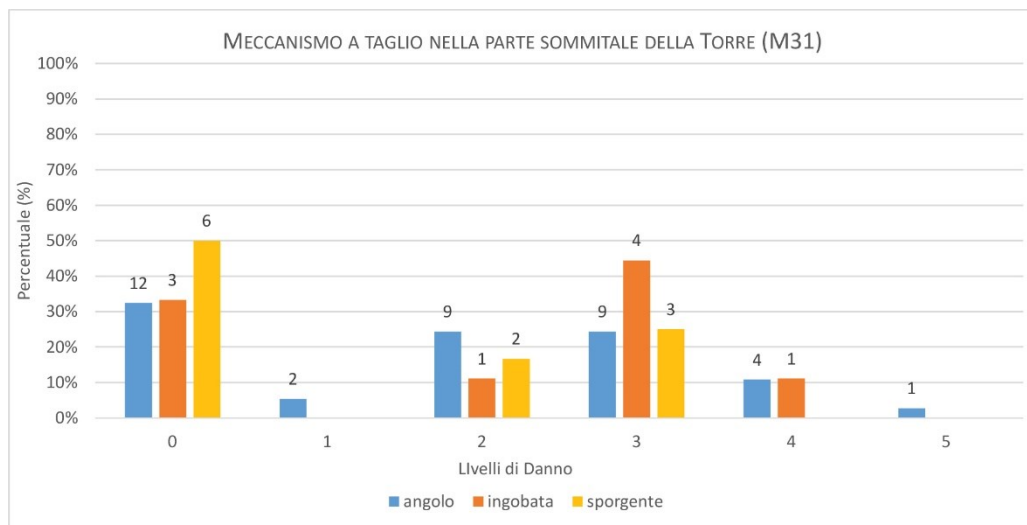
Figura 15 Torri: confronto tra meccanismo M31 e disposizione delle torri.

Meccanismi a taglio nella parte sommitale della torre (M31): dall'analisi di quest'ultimo dei tre meccanismi sono state escluse le torri isolate, in quanto si prende in considerazione la porzione della torre sveltante dai corpi di fabbrica adiacenti. In questo caso le meno danneggiate sembrerebbero essere le torri sporgenti (livello 0), mentre quelle maggiormente dissestate sono torri ad angolo e torri inglobate.

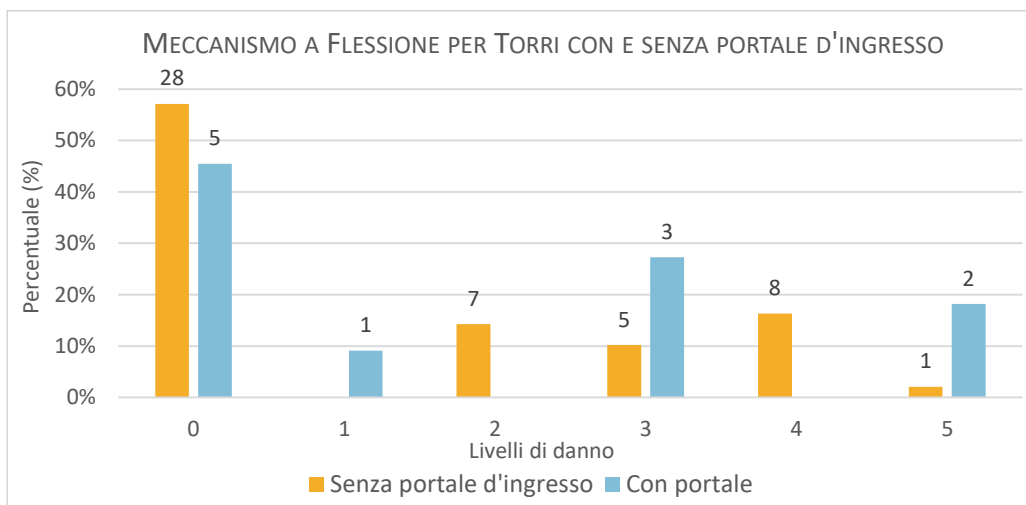
Figura 16 Torri: confronto tra meccanismo M29 e presenza o meno della volta d'ingresso al complesso.

Dalle analisi effettuate emerge che le torri portaie risulterebbero, in percentuale, maggiormente vulnerabili ai meccanismi a flessione. A titolo esemplificativo si ricordi il crollo della torre del castello dei Lambertini a Poggio Renatico, crollata fino alla quota di chiave della volta d'ingresso. Probabilmente la causa di tale vulnerabilità è dovuta in parte all'intrinseca debolezza che la torre portaia presenta nella parte basamentale, dove per due lati è di fatto priva dei muri perimetrali e in parte al fatto che generalmente le torri portaie in Emilia sono sporgenti e la loro disposizione rispetto al resto del complesso, come già detto, le rende vulnerabili al cinematico in questione.

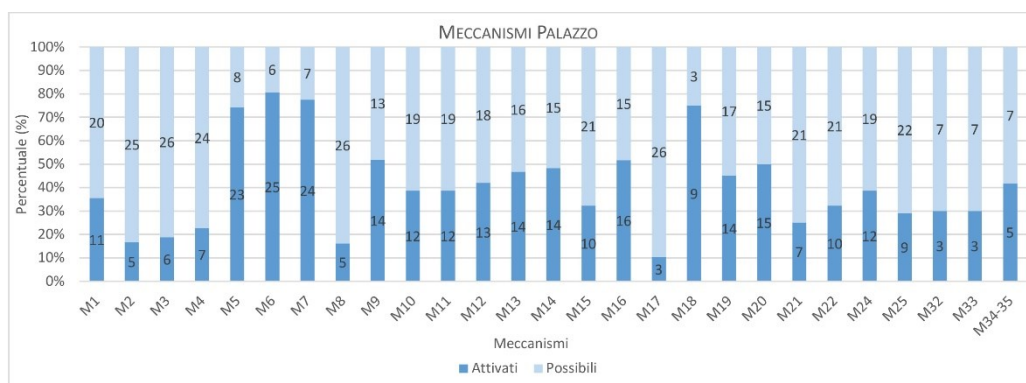
Figura 17 Palazzo: percentuali dei meccanismi attivati e di quelli potenzialmente attivabili.

Analogamente a quanto già descritto per gli altri beni componenti, si riportano qui le percentuali dei meccanismi attivati a seguito degli eventi sismici del 2012 e di quelli potenzialmente attivabili per il bene componente Palazzo. Tra i meccanismi attivatisi con maggiore frequenza, in percentuale, annoveriamo i cinematismi a taglio (M5, M6 e M7), ma anche il meccanismo di danno agli elementi aggettanti e svettanti M18, per le ragioni già illustrate.

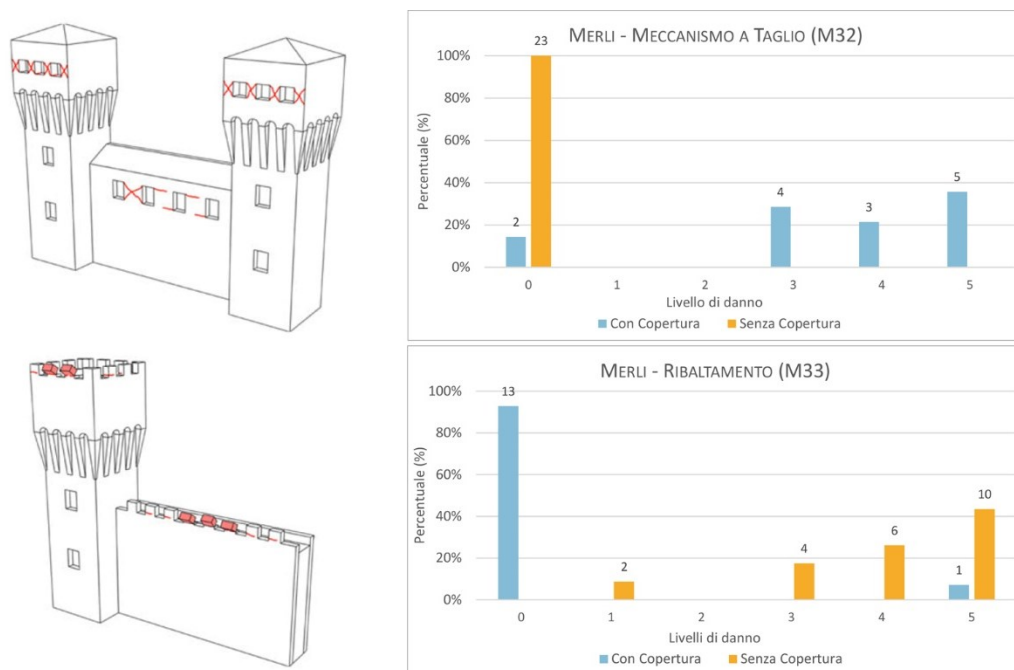
Come già intuitivamente è possibile immaginare i merli vincolati solo alla base dovrebbero tendenzialmente essere più propensi a manifestare fenomeni di ribaltamento fuori piano (M33), mentre i merli su cui sono disposte delle coperture, e quindi vincolate anche in sommità, tenderanno più facilmente a danneggiarsi a taglio (M32). Attraverso i dati raccolti è stato possibile verificare questa intuizione.

Figura 18 Merli: dal confronto emerge che i merli con copertura tendono a danneggiarsi maggiormente a taglio, mentre quelli svettanti a ribaltamento.

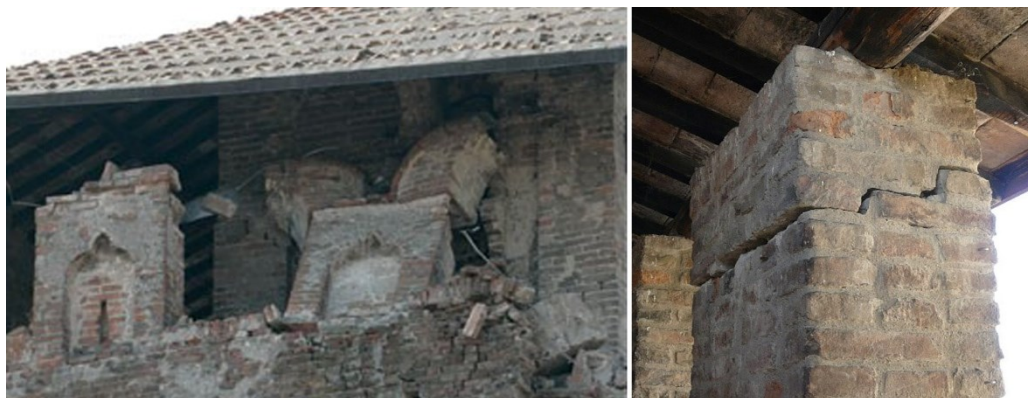
Uniche eccezioni sono il ribaltamento dei merli, con copertura, di una delle torri del castello delle Rocche di Finale Emilia e di uno dei muri di cinta di San Felice sul Panaro, probabilmente dovute a una connessione non adeguata tra l'elemento in muratura e la copertura, che quindi non ha funzionato da vincolo, oppure (soprattutto nel secondo caso) a elementi spingenti in copertura, che non solo non hanno evitato, ma anzi hanno contribuito all'attivazione del meccanismo.

Figura 19 Ribaltamento di merli con copertura: a sinistra il merlo mal collegato con la copertura della Rocca di Finale Emilia, a destra un merlo con copertura spingente della Rocca di San Felice sul Panaro.

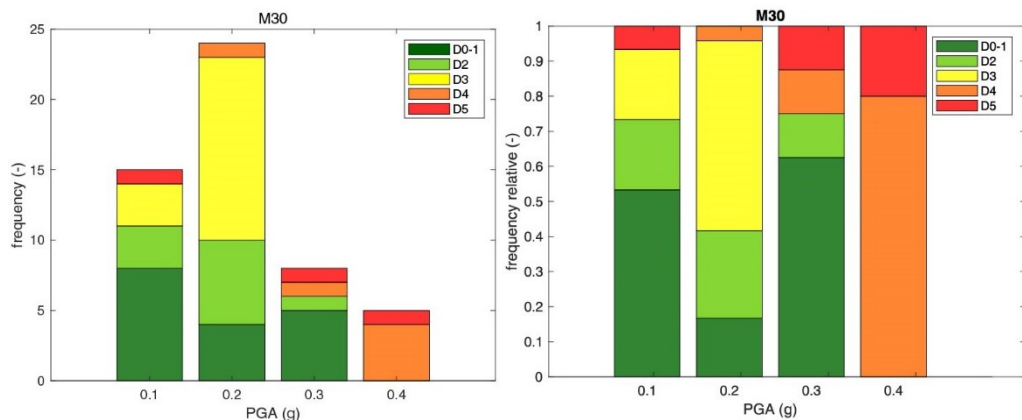
Figura 20 Meccanismo M30: a sinistra grafico con i numeri reali; a destra dati espressi in percentuale.

Dai grafici mostrati è possibile notare come all'aumentare dei valori di PGA le percentuali di livello di danno D0 e D1 (colori verdi) tendano a diminuire, mentre al contrario tendono ad aumentare quelle relative ai livelli più gravi D4 e D5 (colori rosso-arancio). Nel caso del meccanismo M33 è stato necessario accorpate più livelli di danno di modo da avere più dati per ogni classe.

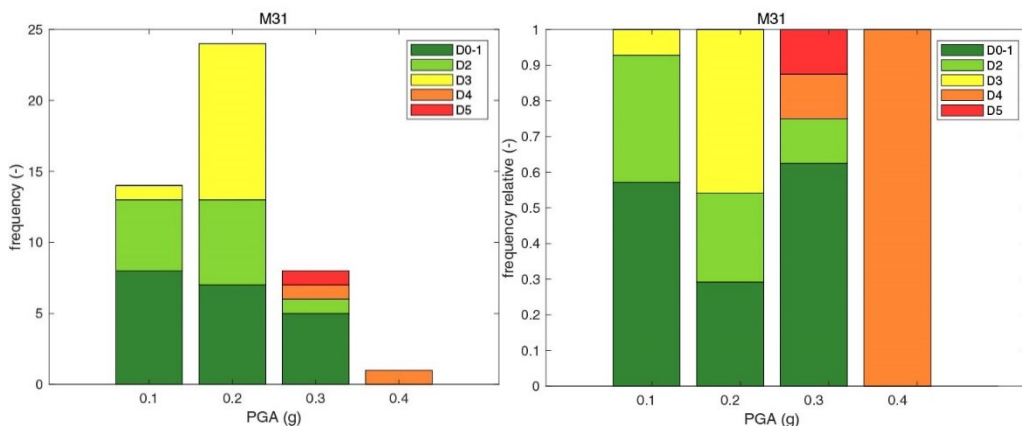
Figura 21 Meccanismo M31: a sinistra grafico con i numeri reali; a destra dati espressi in percentuale.

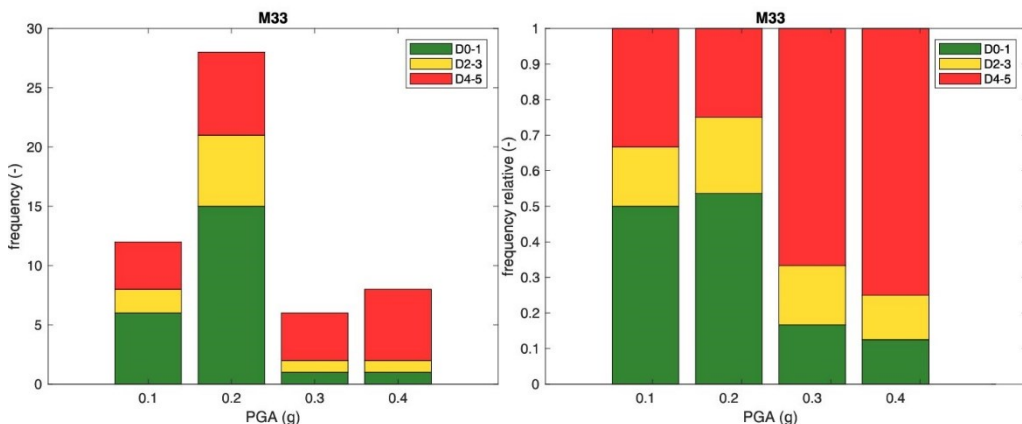
Figura 22 Meccanismo M33: a sinistra grafico con i numeri reali; a destra dati espressi in percentuale.

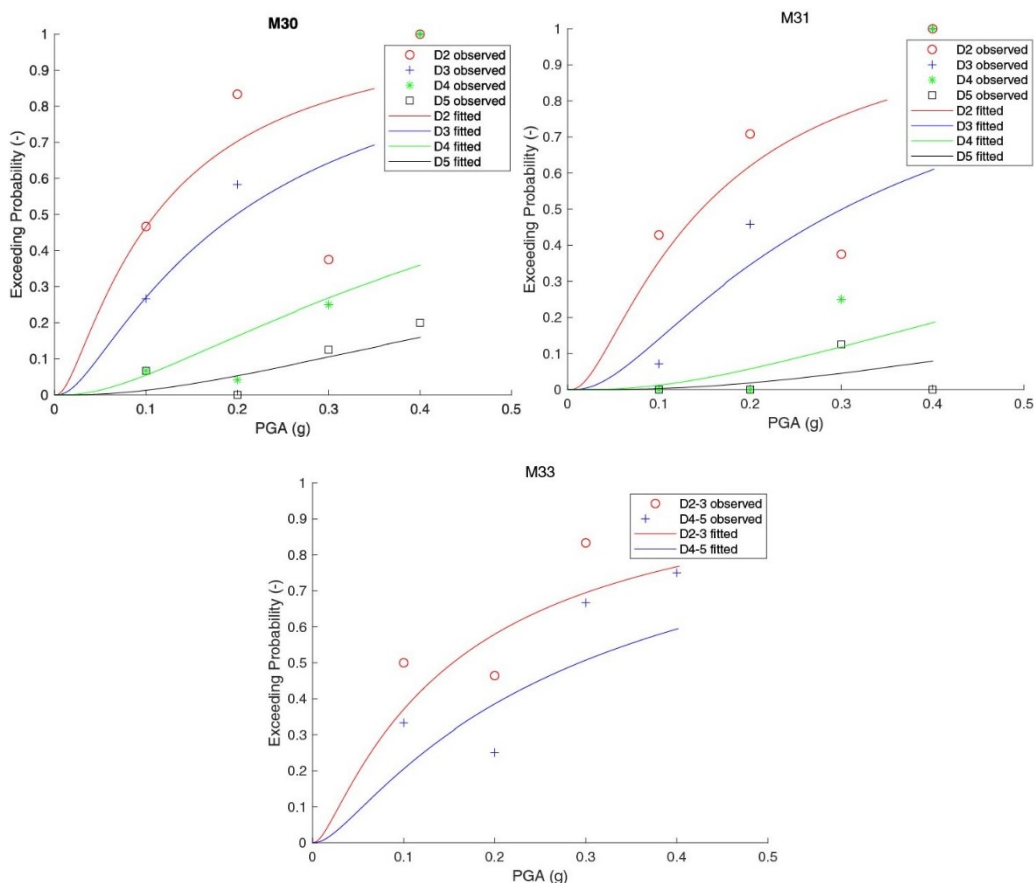
Figura 23 Curve di fragilità log-normali (linee) definite sulla base dei livelli di danno osservati (punti).

Nei grafici rappresentati, lungo l'asse delle ascisse sono riportati i valori di PGA, mentre sull'asse delle ordinate è possibile leggere la gravità del danno espressa in percentuale. Le curve di fragilità stimate, rappresentate contemporaneamente nello stesso grafico, esprimono le probabilità di raggiungimento dei livelli di danno dati, per ciascun macro-elemento, al variare dei valori di PGA, sulla base dei livelli di danno osservati (punti nel grafico). Quindi all'aumentare dei valori di accelerazione, naturalmente aumentano le probabilità che si verifichi un danno elevato. Inoltre per ogni valore di accelerazione la probabilità che si verifichi un danno di livello medio-basso 2 o 3 è sempre maggiore rispetto alla probabilità di insorgenza di un danno di livello grave 4-5. Quindi ad esempio per valori di accelerazioni di 0,1 g la percentuale di crollo delle torri è irrisoria se non nulla, mentre i merli già per tale valore manifestano la probabilità di crollo del 20%, che aumenta fino al 35% per dissesti lievi.

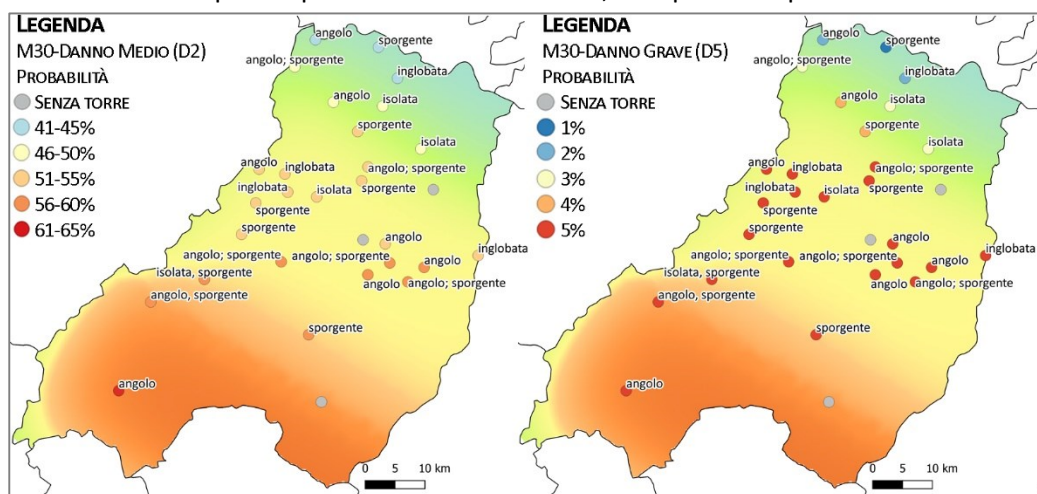
Figura 26 Mappa tematica del meccanismo M30. In scala di colori le probabilità che si verifichi un danno medio (a sinistra) o grave (a destra), secondo quanto riportato nella tabella 2a. In grigio i castelli privi di torri. Le etichette riportano la disposizione delle torri rispetto agli altri corpi di fabbrica.

Tab2a relativa alla probabilità che si verifichi il danno M30 per i castelli parmensi che presentano torri. In rosso le percentuali relative ai castelli con torri sporgenti, più vulnerabili a questo meccanismo.

Dai dati analizzati emergono alcune considerazioni. Come era intuibile i macroelementi a maggior rischio si collocano nei comuni della fascia appenninica (Fig. 26, 27, 28), a Sud della Provincia, dove cioè le accelerazioni attese sono maggiori. Nello

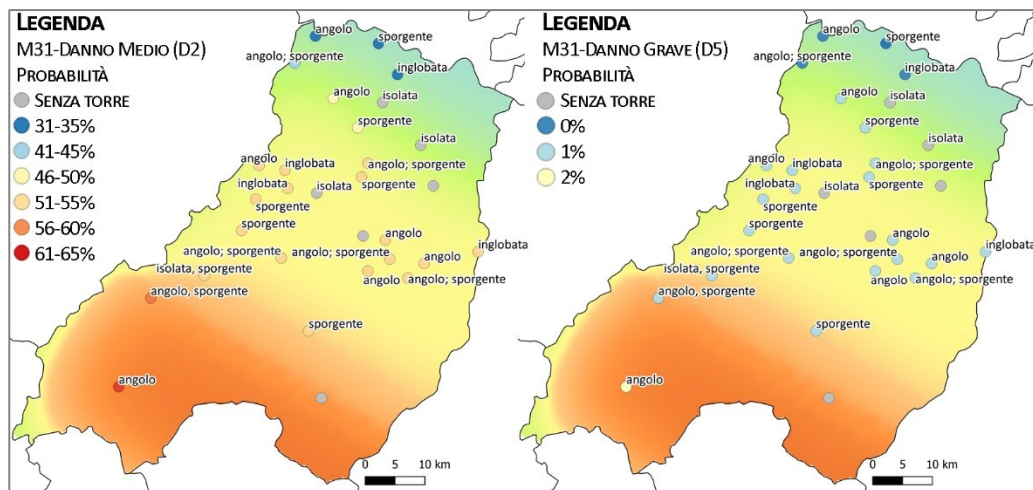
Figura 27 Mappa tematica del meccanismo M31. In scala di colori le probabilità che si verifichi un danno medio (a sinistra) o grave (a destra), secondo quanto riportato nella tabella 2b. In grigio i castelli privi di torri. Le etichette riportano la disposizione delle torri rispetto agli altri corpi di fabbrica.

Tab2a relativa alla probabilità che si verifichi il danno M31 per i castelli parmensi che presentano torri. In rosso le percentuali relative ai castelli con torri inglobate, più vulnerabili a questo meccanismo.

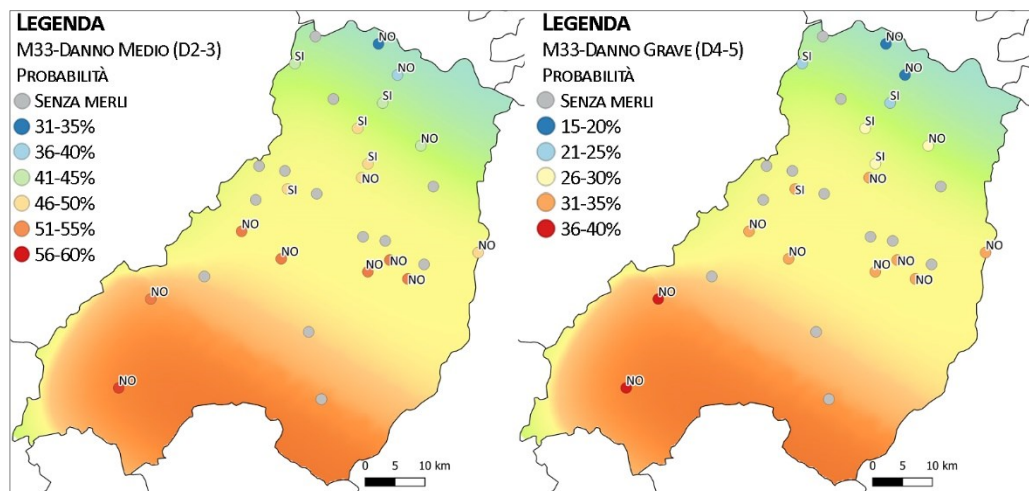
Figura 28 Mappa tematica del meccanismo M33. In scala di colori le probabilità che si verifichi un danno medio (a sinistra) o grave (a destra), secondo quanto riportato nella tabella che segue. In grigio i castelli privi di merli. Le etichette riportano se i merli sono svettanti (SI) o se vincolati da una copertura (NO).

Tab. 3 relativa alla probabilità che si verifichi il danno M33 per i castelli parmensi che presentano merli. In rosso le percentuali relative ai merli svettanti e in giallo a quelli non svettanti.

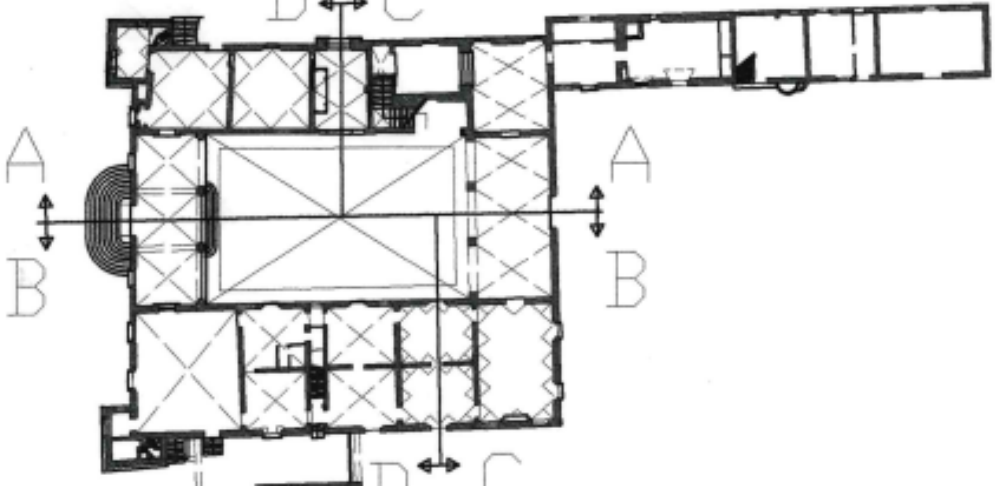
PANORAMICA DEI PRINCIPALI MECCANISMI DI DANNO	
<p>Il quadro fessurativo risulta di modesta entità. Tra i meccanismi più significativi si riscontrano: rottura a flessione orizzontale nel prospetto Nord-Ovest con lesionamento della cornice sommitale, lesioni da taglio nelle pareti interne ed esterne (fasce murarie), leggeri danni agli impalcati (sfilamento delle travi, danno alle volte per rotazione delle imposte), lesioni diffuse nei prospetti, se pur non gravi, dovute a irregolarità nella tessitura muraria, soprattutto aperture tamponate. Le torri si sono danneggiate prevalentemente nella loro parte svettante per lesioni da taglio, ma anche a seguito di meccanismi di martellamento tra il corpo di fabbrica del palazzo e il fusto della torre.</p>	
PANORAMICA DEI RELATIVI INTERVENTI	
<p>Di seguito si riportano gli interventi eseguiti: ricucitura delle lesioni nei prospetti tramite l'inserimento di barre in acciaio e biocalce ogni 3/4 corsi di malta; consolidamento trasversale delle murature di maggior spessore, delle volte in mattoni e degli architravi mediante barre in acciaio; consolidamenti delle volte con rete aramidica e biocalce per consentire la traspirabilità dei materiali, anche per via della presenza di affreschi negli intradossi, dove non era possibile questo tipo di intervento sono state messe in opera catene in acciaio con bolzoni di ancoraggio in facciata o interni; il loggiato è stato consolidato con l'inserimento di travi in acciaio rivestite in legno.</p>

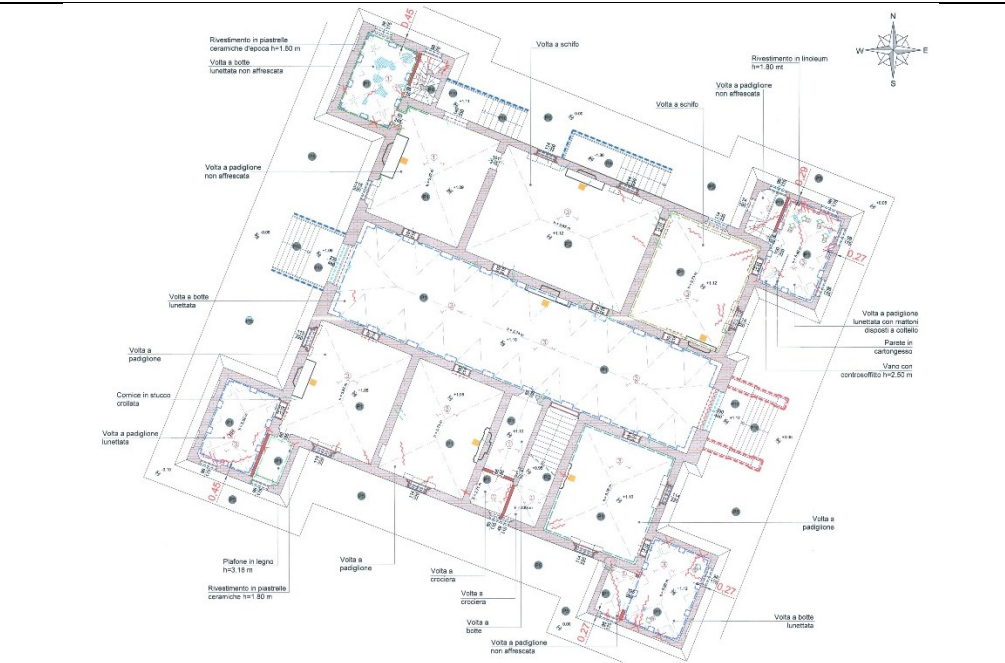
VILLA LA GIOVANNINA, SAN GIOVANNI IN PERSICETO		BO
CODICE SABAP-BO: 037053_8		COORDINATE UTM: 44° 44' 6.372" - 11° 15' 48.4943"

PANORAMICA DEI PRINCIPALI MECCANISMI DI DANNO	
<p>Tra i meccanismi più evidenti riguardanti le torri si annoverano: martellamento tra la struttura della torri e il corpo di fabbrica della villa, che causa lesioni sub-orizzontali che si irradiano dalla quota in cui i corpi della torre sveltano rispetto al corpo di fabbrica più basso; lesioni a taglio diagonali incrociate sia nelle fasce murarie che nei maschi murari; lesioni diagonali in corrispondenza dei cantonali che lasciano propendere per il possibile ribaltamento dello stesso; ribaltamento fuori dal piano dei merli o attivazione del meccanismo con lesioni orizzontali alla base del merlo. Corpo di fabbrica delle villa: lesioni diagonali da taglio in corrispondenza delle aperture; lesioni negli impalcati e nelle volte.</p>	
PANORAMICA DEI RELATIVI INTERVENTI	
<p>Non è stato possibile accedere alla documentazione relativa ai progetti di consolidamento.</p>

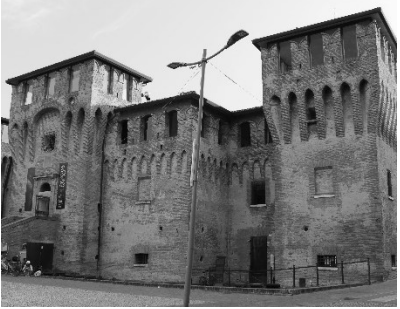
ROCCA ESTENSE DI CENTO		FE
CODICE SABAP-BO: 038004_23	COORDINATE UTM: 44° 43' 29.1526" - 11° 17' 12.6657"

PANORAMICA DEI PRINCIPALI MECCANISMI DI DANNO	
I danni riscontrati sono principalmente imputabili al sisma. Si rilevano: lesioni a taglio ai merli e alle strutture metalliche di sostegno alle coperture delle torri Nord-Est e Nord-Ovest, con rischio di scorrimento della copertura; lesioni al torrino del mastio con espulsione del cantonale; scivolamento del manto di copertura sul lato Est prospiciente la pubblica via.	
PANORAMICA DEI RELATIVI INTERVENTI	
Consolidamento murario dei merli delle torri Nord-Est e Nord-Ovest tramite intervento di scuci-cuci con malta di calce e pozzolana. Consolidamento del cantonale del torrino della torre Sud tramite scuci-cuci con l'utilizzo di laterizi originali e cerchiatura del torrino con tirati metallici; smontaggio e rimontaggio del manto di copertura con l'integrazione dei coppi mancanti e inserimento di opportuni ancoraggi metallici per evitare il rischio di scivolamento in futuro.

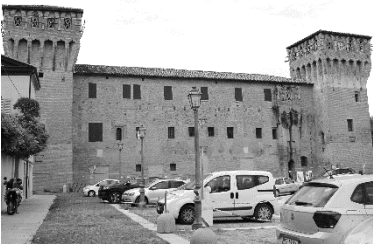
CASTELLO DELLE ROCCHES		MO
CODICE SABAP-BO: 036012_5		COORDINATE UTM: 44° 49' 59.7199" - 11° 17' 49.211"

PANORAMICA DEI PRINCIPALI MECCANISMI DI DANNO	
<p>Il castello delle rocche è stato interessato dal crollo totale del mastio a seguito della scossa del 29 giugno, precedentemente gravemente danneggiato da quella del 20 maggio. Per quanto riguarda la Torre Nord si denota un parziale crollo della copertura, causato dal ribaltamento della maggior parte dei merli (lati Nord, Ovest ed Est). Inoltre i cordoli rigidi in C.A. hanno contribuito al peggioramento del quadro fessurativo. I merli di questa torre presentano dei rientri nella parte centrale che possono aver inciso negativamente nella riposta sismica rispetto ai merli delle altre torri. Sempre nella suddetta torre si manifesta l'attivazione del meccanismo di ribaltamento fuori dal piano della parete Nord, che ha dato luogo a un quadro fessurativo composto da lesioni inclinate di circa 30 gradi sui prospetti Est e Ovest. Aperture nella parete Ovest e nicchie verticali di notevole estensione in quella a lato Est favoriscono l'attivazione del meccanismo. La lesione presente sui muri verticali prosegue anche sugli orizzontamenti della volta. Per quanto riguarda le altre due torri si denota un grave quadro fessurativo dell'apparato a sporgere (merli, beccatelli) e l'attivazione del meccanismo di ribaltamento del cantonale. Mentre nel lato Nord del corpo di fabbrica principale si sono verificati ribaltamenti fuori dal piano dei piedritti della loggia, con conseguenti crolli della copertura.</p>

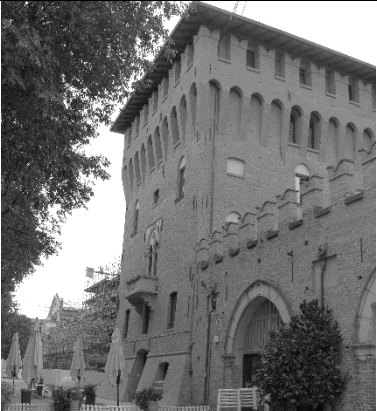
CASTELLO PICO, MIRANDOLA		MO
CODICE SABAP-BO: 036022_12-13	COORDINATE UTM: 44° 53' 20.8417" - 11° 3' 53.128"

PANORAMICA DEI PRINCIPALI MECCANISMI DI DANNO	
<p>Tra i principali meccanismi individuati annoveriamo: 1. Ribaltamento con spanciamento verso l'esterno del Prospetto Sud: le volte al piano terra presentano fessure da distacco della facciata ampie circa 10mm; al piano superiore, i solai, realizzati con voltini in laterizio su travetti in acciaio, si sono sfilati dalla parete di facciata di circa 50mm. 2. Lato Ovest: disgregazione della muratura per gravi lesioni da taglio, che lasci intravedere la stratigrafia muraria (paramenti esterni ordinati con malta di buona qualità e nucleo a sacco disordinato con malta scadente; attivazione del meccanismo di ribaltamento del cantonale. 3. In copertura il timpano presenta fenomeni di disgregazione, dovuti al martellamento delle travi stesse.</p>	
PANORAMICA DEI RELATIVI INTERVENTI	
<p><i>Messa in sicurezza.</i> Per evitare il ribaltamento dei fronti Nord, Ovest e Sud, è stato messo in opera un cerchiaggio esterno con funi, mentre per i fronti Sud ed Est è stata prevista una struttura di sostegno standard. Inoltre è stata effettuata la messa in opera di puntellature dei solai e delle travi e di centine e puntelli per sostegno delle volte e degli archi. Infine è stata eseguita la puntellatura-sbadacchiatura delle aperture nelle facciate.</p> <p><i>Progetto di consolidamento.</i> Il progetto di consolidamento ha previsto i seguenti interventi principali: scuci-cuci tradizionale o armato per le lesioni delle pareti verticali di maggior entità; riparazione delle lesioni di minore gravità tramite iniezioni di malta; per il ripristino della scatolarità e per il consolidamento della compattezza muraria sono stati previsti i seguenti interventi: ristilatura profonda di muratura, con e senza armatura di rinforzo; ristilatura armata d'angolo tra pareti ortogonali; rinforzo di pareti murarie con intonaco e rete bidirezionale in fibra di vetro; rinforzi metallici delle aperture; catene metalliche, collegamenti travi lignee-muratura, cordolo in copertura con piatto metallico.</p>

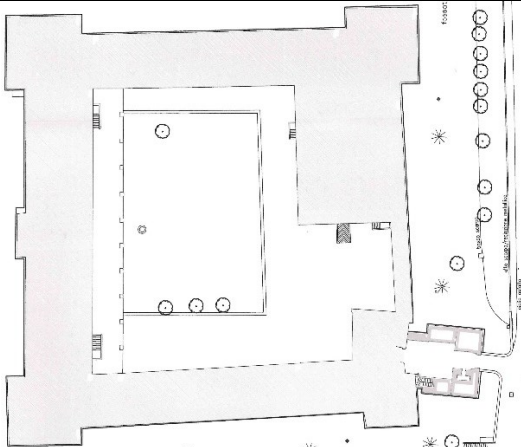
PANORAMICA DEI PRINCIPALI MECCANISMI DI DANNO	
<p>Nel complesso il quadro fessurativo è di entità moderata. Si riscontrano in particolare lievi cedimenti fondali; instabilità verticale delle pareti perimetrali, prive di adeguati muri di controvento, con elevate altezze interpiano e mal collegate ai solai (impalcati in legno o volte spingenti); lesioni in corrispondenza della zona di connessione tra corpo Ovest e Torrione d'angolo Nord-Ovest; tendenza al ribaltamento fuori dal piano dei pilastri esili del loggiato, anche a causa della copertura spingente. Nel corpo Ovest si riscontrano il collasso di alcune capriate lignee; lesioni alle volte per carichi concentrati (uso ad archivio, muri in falso). Per quanto concerne il Rivellino non si riscontrano lesioni gravi, ad eccezione di alcuni fenomeni di ribaltamento localizzati. Inoltre l'edificio presenta alcune vulnerabilità intrinseche: assenza di connessione degli elementi lignei degli orizzontamenti tra loro e con la muratura portante, di adeguati sistemi di cerchiatura per il mantenimento di un comportamento scatolare, presenza di volte spingenti.</p>

PANORAMICA DEI RELATIVI INTERVENTI	
<p>Messa in opera di tiranti metallici per smorzare l'azione spingente delle volte in laterizio sulle pareti portanti e per dare maggiore stabilità a quest'ultime, ripristinando la scatolarità del fabbricato. Le lesioni già presenti nelle murature portanti sanno riparate attraverso tecnica scuci-cuci. I pilastri del loggiato: verranno sostituiti gli elementi in laterizio danneggiati e non più recuperabili e messe in opera cerchiature metalliche. Per il consolidamento delle volte si prevede, previa rimozione pavimento e svuotamento del rinfianco, la messa in opera di soletta collaborante connesse ai muri perimetrali con cuciture armate, riempimento con rinfianco alleggerito. Per quanto riguarda il Rivellino, è stata messa in opera una cerchiatura metallica esterna, al di sopra del cornicione, posta alla quota di 14,24 m.</p>	
FONTI CONSULTATE	
SCHEDA DI RILIEVO DEL DANNO	SI

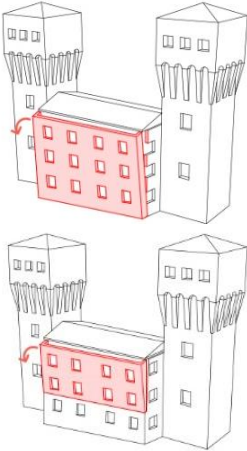
<p>M1</p>	<p style="text-align: center;">(P)</p> <p>RIBALTAMENTO DELLE PARETI ESTERNE</p>

<p>Il meccanismo si attiva con la rotazione fuori piano delle pareti di facciata o di parte di esse. Il quadro fessurativo conseguente è caratterizzato dallo strappo delle murature delle pareti laterali e da lesioni dall'andamento verticale, con sviluppo di una cerniera cilindrica con asse orizzontale, in corrispondenza della discontinuità costituita dalla presenza di grandi aperture o da solai intermedi spingenti. La presenza di strutture di contrasto efficaci (contrafforti, corpi addossati, altri edifici), di catene longitudinali, di un ammorsamento di buona qualità tra la facciata interessata dal meccanismo di ribaltamento e le pareti laterali, contribuisce ad evitare l'attivazione di tale meccanismo; di contro elementi spingenti (volte, archi, puntoni di copertura...), grandi aperture nelle pareti laterali vicino alla zona del cantonale, facilitano l'insorgenza del meccanismo.</p>

<p>LIVELLO DI DANNO 1</p>		
<p>Lievi lesioni verticali in corrispondenza dei muri perpendicolari alla facciata o nella facciata stessa. Le lesioni sono disposte lungo i giunti di malta e visibili solo ad un'osservazione accurata. Tali lesioni segnalano l'attivazione del meccanismo.</p>		
<p>LIVELLO DI DANNO 2</p>		
<p>Lesioni verticali in corrispondenza dei muri perpendicolari alla facciata o nella facciata interessata dal meccanismo. Tali lesioni sono chiaramente visibili.</p>

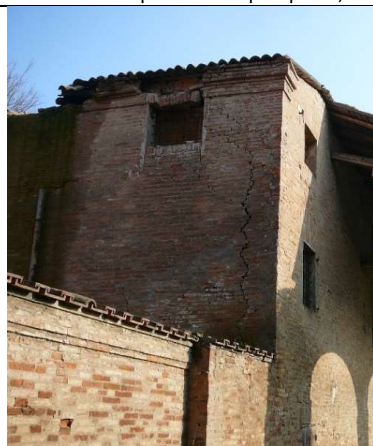
Castello dei Ronchi, Crevalcore

Evidente fuori piombo del prospetto, con limitati crolli. Lesioni evidenti.

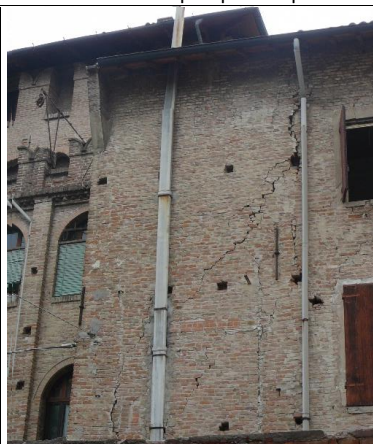
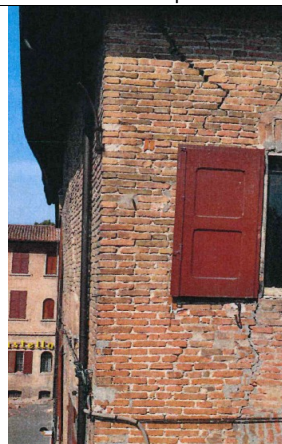
Castello dei Pico, Mirandola

Il ribaltamento del prospetto è prossimo alla fase di ultimo spostamento al limite del crollo, con possibili crolli diffusi.

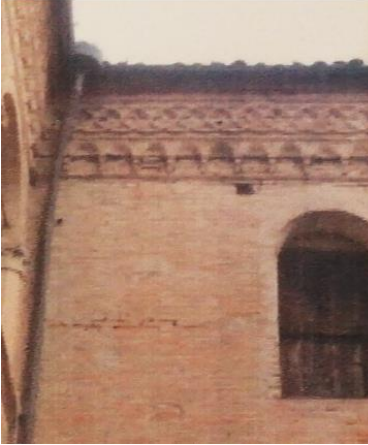
<p><i>Rocca Isolani, Minerbio</i></p>

<p>Lievi lesioni orizzontali in corrispondenza di un orizzontamento interno. Le lesioni sono disposte lungo i giunti di malta e visibili solo ad un'osservazione accurata. Tali lesioni segnalano l'attivazione del meccanismo.</p>		
<p>LIVELLO DI DANNO 2</p>		
<p>Lesioni orizzontali in corrispondenza di un orizzontamento interno, chiaramente visibili.</p>

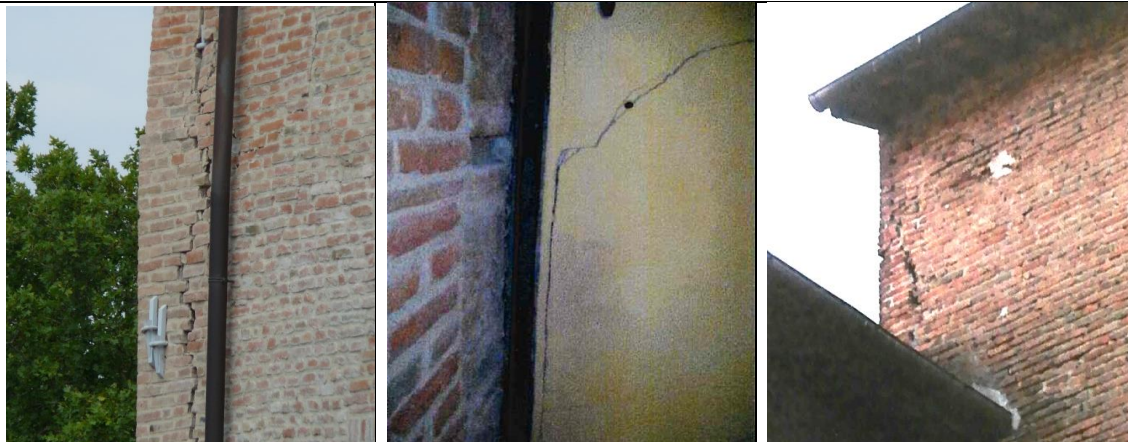
Castello dei Pico, Mirandola

Evidente spanciamento e fuori piombo del prospetto, con lesioni diffuse in corrispondenza del solaio intermedio e con limitati crolli.

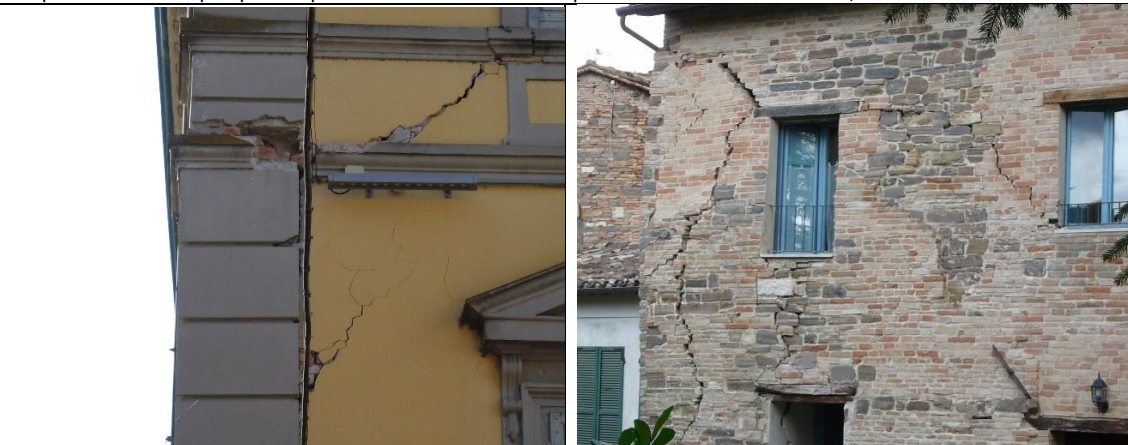
Palazzo comunale, Concordia

Lo spanciamento del prospetto è prossimo alla fase di ultimo spostamento al limite del crollo, con crolli diffusi.

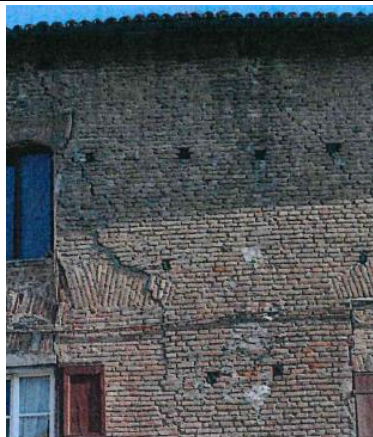
Castello dei Pico, Mirandola

Evidente rotazione fuori dal piano del prospetto, con lesioni diffuse in corrispondenza dell'attacco del solaio di copertura e il paramento verticale, con limitati crolli.

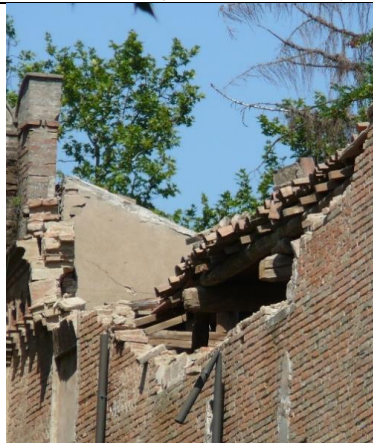
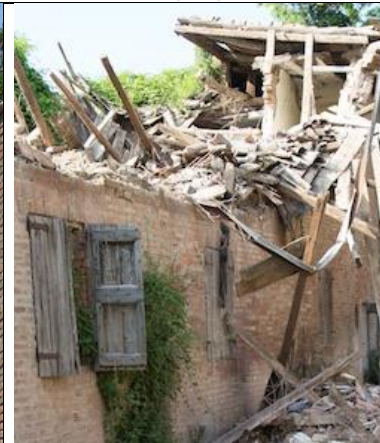
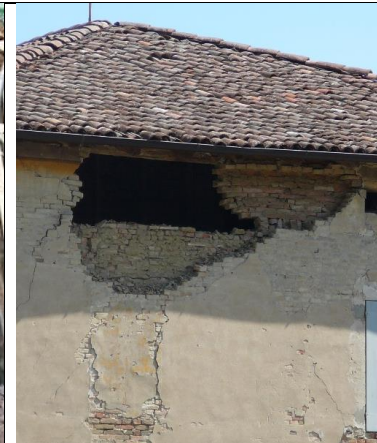
Castello di Galeazza, Crevalcore

Collasso totale o prevalente, con l'espulsione della fascia di prospetto interessata dal meccanismo.

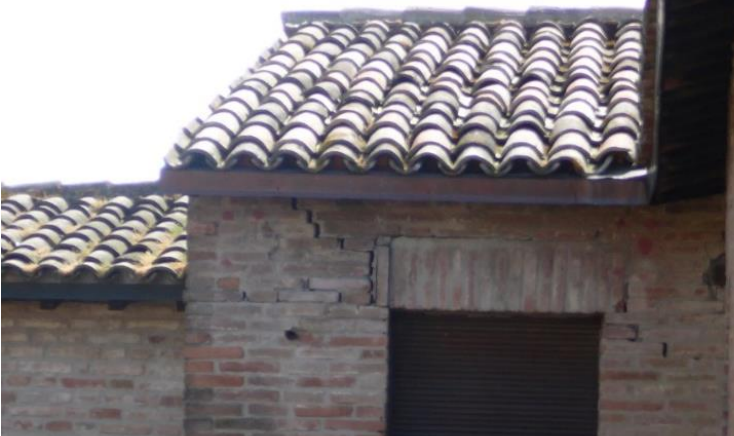
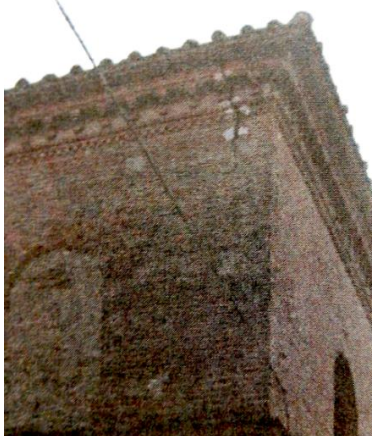
<p><i>Rocca estense, San Felice sul Panaro</i></p>	<p><i>Rocca dei Bentivoglio, Bentivoglio</i></p>

<p>LIVELLO DI DANNO 1 Lievi lesioni subverticali o arcuate, in prossimità del cantonale. Tali lesioni sono visibili sono a un’osservazione accurata e si sviluppano lungo i giunti di malta.</p>		
<p>LIVELLO DI DANNO 2 Lesioni subverticali o arcuate, ben visibili, in prossimità del cantonale, con lieve dislocazione dell’angolo.</p>

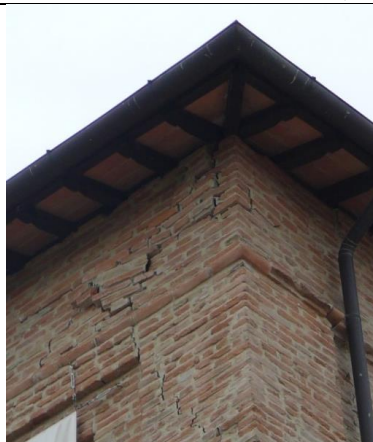
Castello dei Pico, Mirandola

Evidenti lesioni subverticali o arcuate, con dislocazione e fuori piombo del cantonale. I crolli sono limitati.

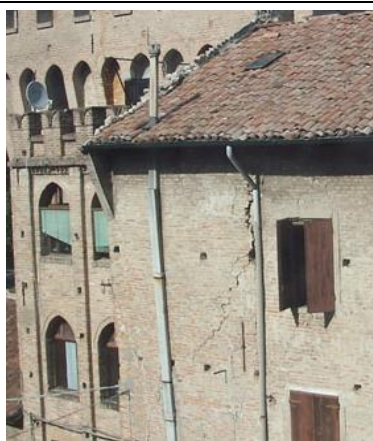
Castello dei Pico, Mirandola

Lesioni subverticali o arcuate passanti che isolano la porzione muraria angolare con spostamento della stessa al limite del crollo e con crolli parziali.

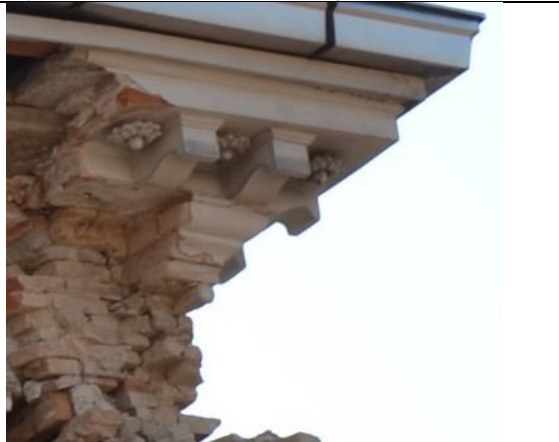
Municipio, Sant'Agostino

Espulsione del cantonale, con conseguente crollo del macro-elemento.

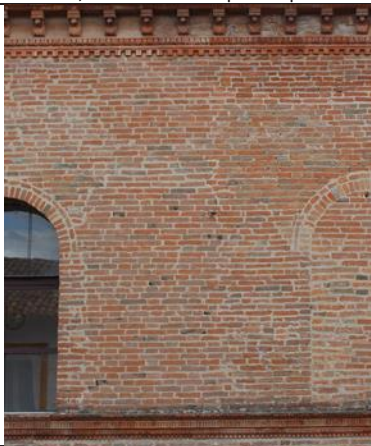
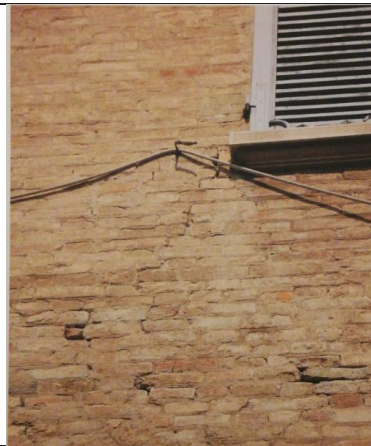
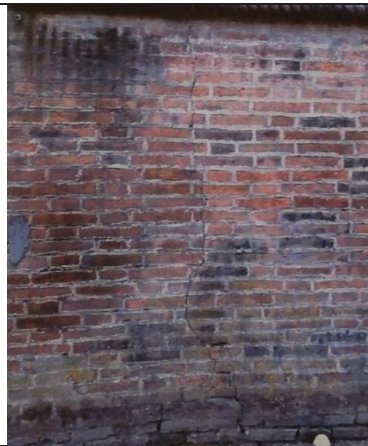
<p><i>Castello dei Bentivoglio, Bentivoglio</i></p>	<p><i>Rocca estense, San Martino in Rio</i></p>	<p><i>Castello Lambertini, Poggio Renatico</i></p>

<p>Il meccanismo si innesca, con deformazioni nel piano, per rottura a taglio nei maschi murari delle pareti esterne. Il quadro fessurativo che ne deriva si manifesta con lesioni ad andamento inclinato a 45 gradi, sia singole che incrociate, generalmente disposte lungo i giunti di malta della muratura. La presenza di catene trasversali, di un contrasto laterale fornito da corpi addossati (es. torri) coadiuva ad un buon comportamento delle pareti; di contro grandi aperture (anche tamponate) e discontinuità murarie nella muratura facilitano l'attivazione del meccanismo.</p>	
<p>LIVELLO DI DANNO 1 Lievi lesioni inclinate e singole, visibili solo ad un'osservazione accurata e di limitata estensione. Si sviluppano lungo i giunti di malta, assumendo il tipico aspetto a "scaletta".</p>
