UNIVERSITA' DEGLI STUDI DI PARMA

DOTTORATO DI RICERCA IN
"Ingegneria Civile e Architettura"

**Architetture fortificate emiliane colpite dal sisma del 2012.
Dall'analisi dei meccanismi di dissesto alla definizione di strumenti per il
rilievo speditivo e per la prevenzione delle vulnerabilità**

*Fortified architectures in Emilia affected by the 2012 earthquake.
From the analysis of damage mechanisms to the design of tools for the emergency
phase survey and for the prevention of vulnerabilities*

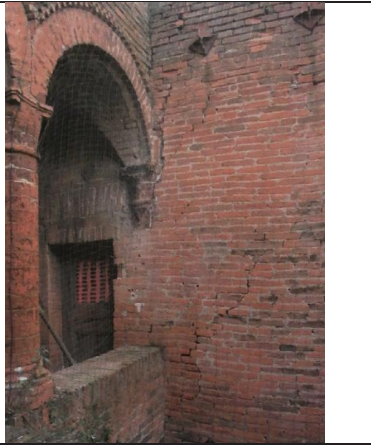
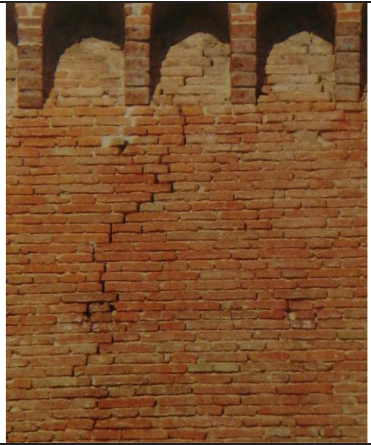
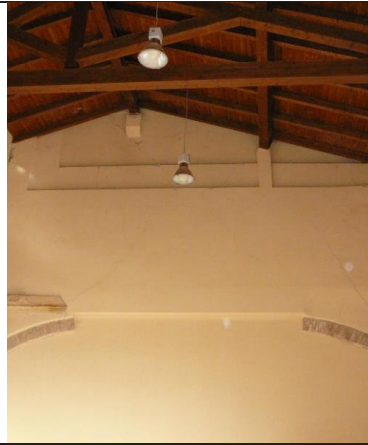
<p><i>Castello dei Bentivoglio, Bentivoglio</i></p>	<p><i>Castello dei Pio, Carpi</i></p>	<p><i>Castello dei Ronchi, Crevalcore</i></p>

<p>LIVELLO DI DANNO 2 Lesioni inclinate, singole o incrociate, che si sviluppano lungo i giunti di malta, di spessore tale da rendere facilmente leggibile l'attivazione del meccanismo.</p>

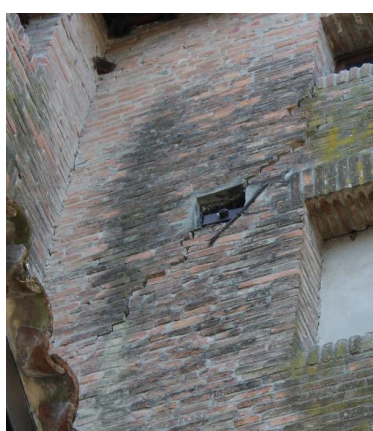
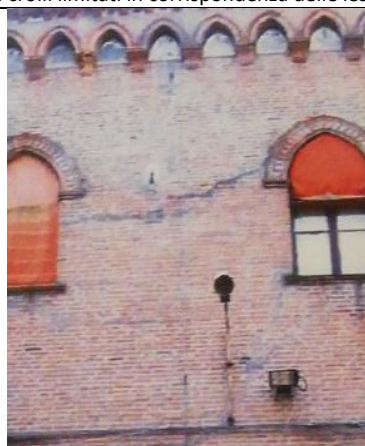
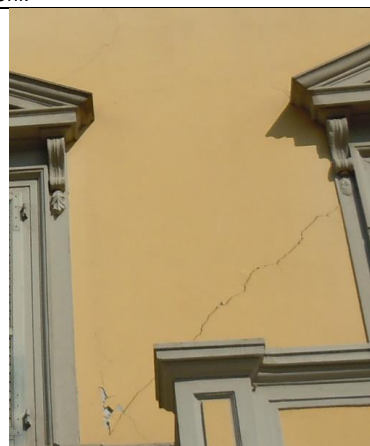
Rocca estense, San Felice sul Panaro

Lesioni inclinate, singole o incrociate, con crolli limitati in corrispondenza delle lesioni.

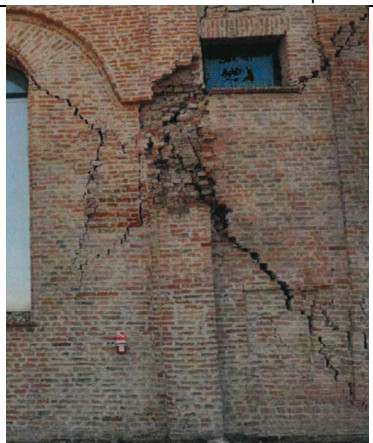
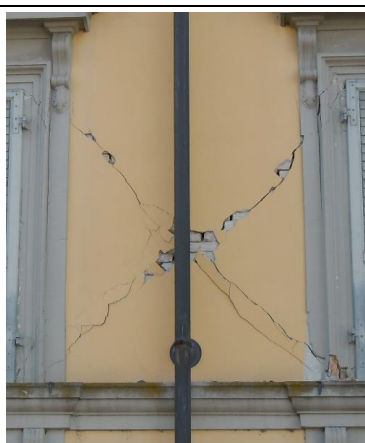
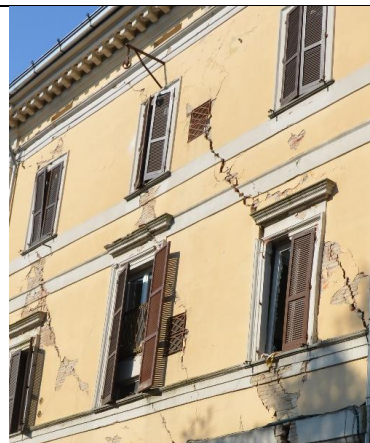
Castello dei Pico, Mirandola

LIVELLO DI DANNO 4

Evidenza macroscopica del meccanismo di dissesto: lesioni passanti incrociate, elemento al limite del crollo o crollo di parti limitate e riduzione della sezione portante.

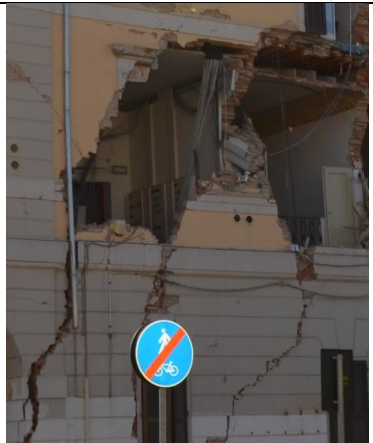
Municipio, Sant'Agostino

LIVELLO DI DANNO 5

Crollo totale dell'elemento o crollo prevalente con espulsione delle porzioni di muratura isolate dalle lesioni passanti.

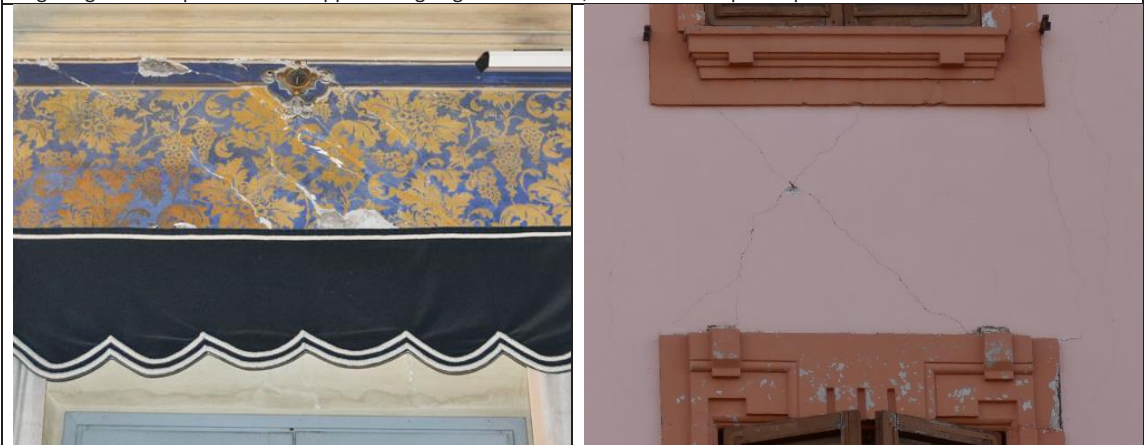
Palazzo Sartoretti, Reggiolo

LIVELLO DI DANNO 1

Lievi lesioni inclinate, singole o incrociate, visibili solo ad un'osservazione accurata e di limitata estensione, in corrispondenza degli angoli delle aperture. Si sviluppano lungo i giunti di malta, assumendo il tipico aspetto a "scaletta".

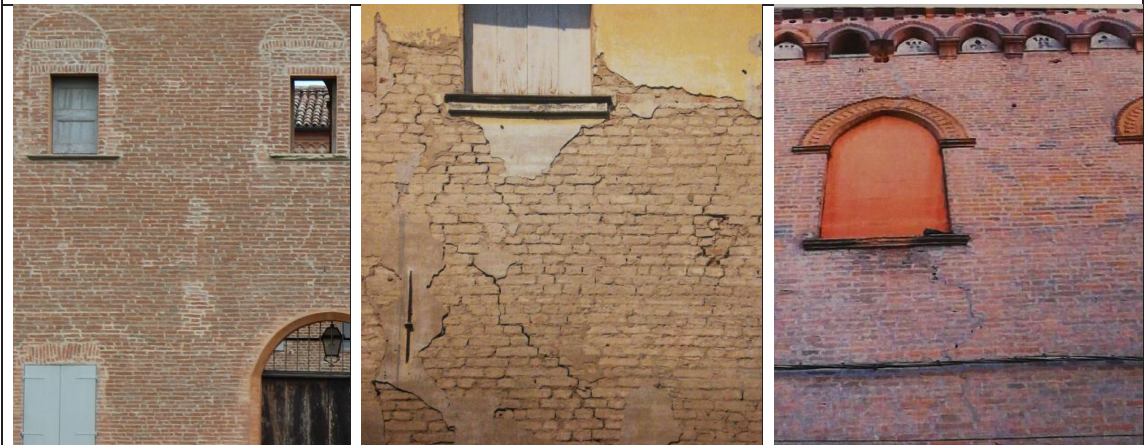
Rocca Isolani, Minerbio

LIVELLO DI DANNO 2

Lesioni inclinate, singole o incrociate, che si sviluppano lungo i giunti di malta, di spessore tale da rendere facilmente leggibile l'attivazione del meccanismo.

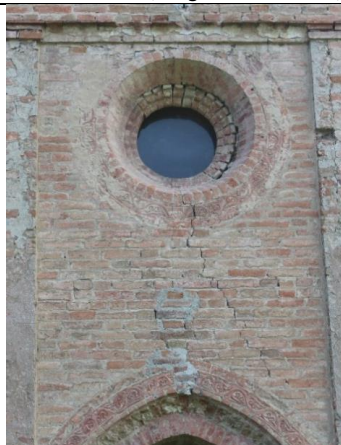
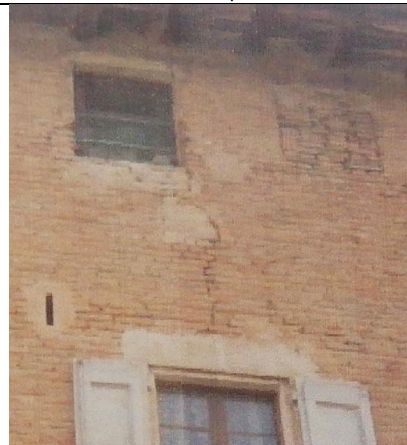
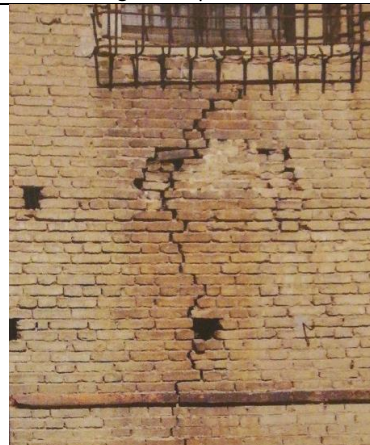
Castello estense, San Martino in Rio

LIVELLO DI DANNO 3

Lesioni inclinate, singole o incrociate, con crolli limitati in corrispondenza delle lesioni e che collegano le aperture tra di loro.

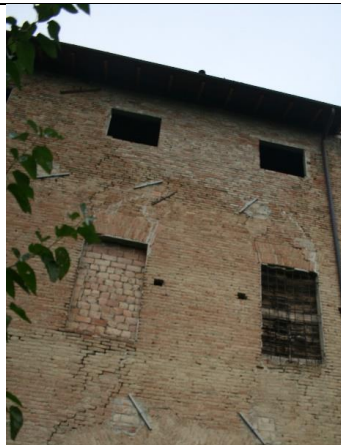
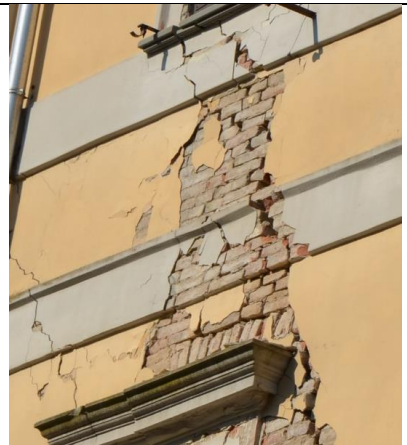
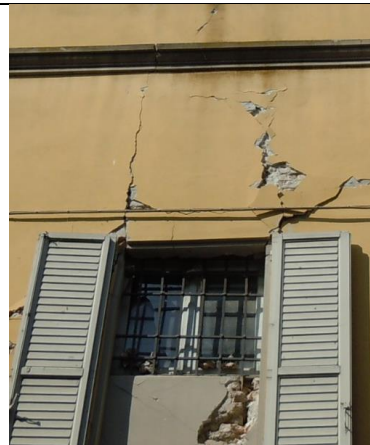
Castello Galeazza, Crevalcore

LIVELLO DI DANNO 4

Evidenza macroscopica del meccanismo di dissesto: lesioni passanti incrociate, elemento al limite del crollo o crollo di parti limitate.

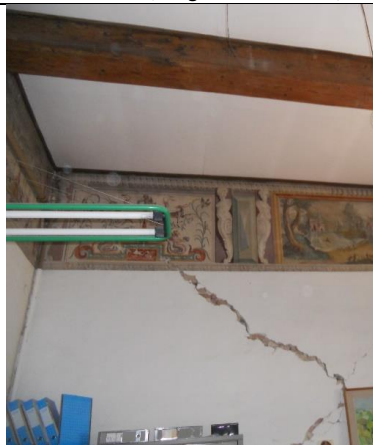
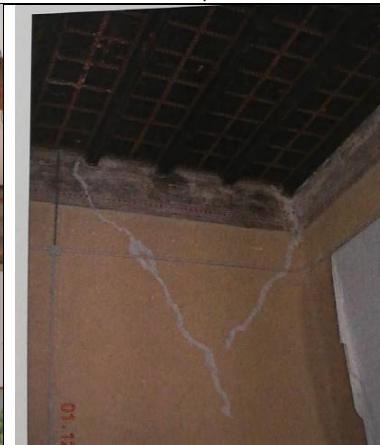
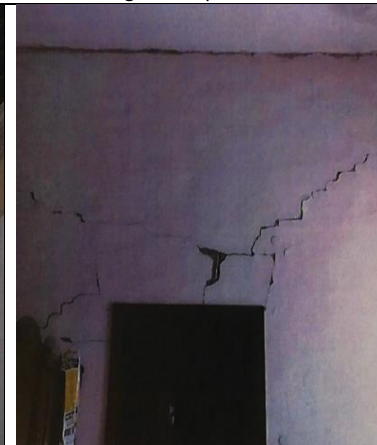
Rocca estense, San Felice sul Panaro

LIVELLO DI DANNO 3

Lesioni inclinate, singole o incrociate, con crolli limitati in corrispondenza delle lesioni e che collegano le aperture tra di loro.

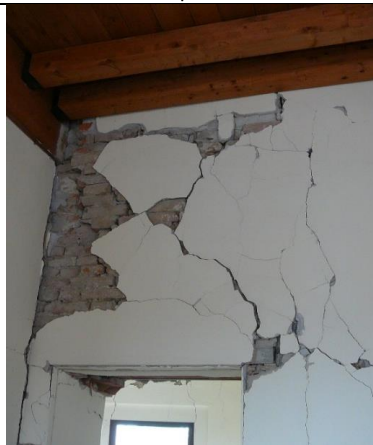
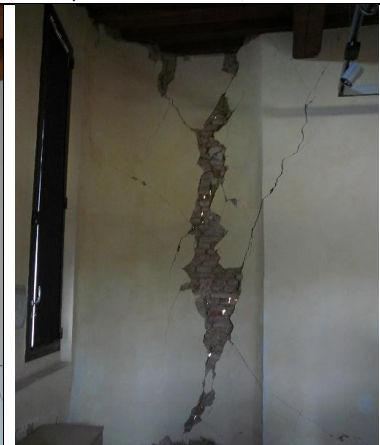
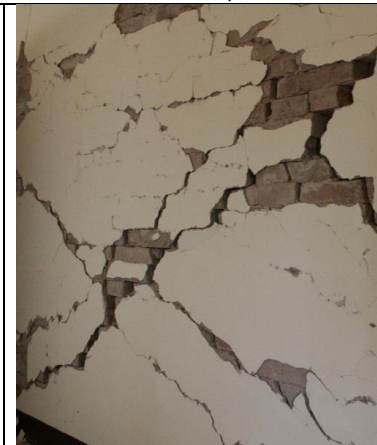
Castello dei Pico, Mirandola

LIVELLO DI DANNO 4

Evidenza macroscopica del meccanismo: lesioni passanti incrociate, elemento al limite del crollo o crollo di parti limitate.

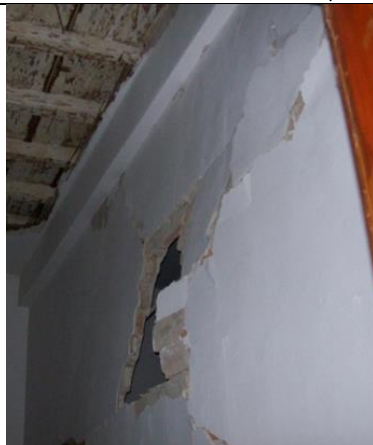
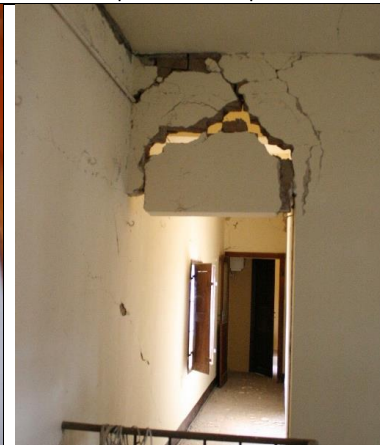
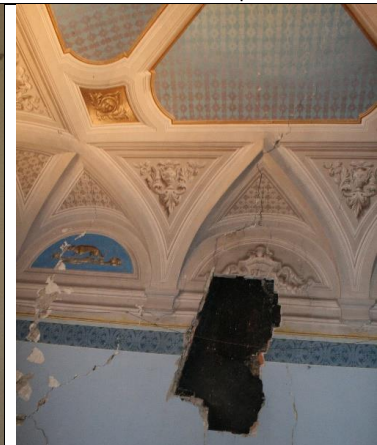
Castello Lambertini, Poggio Renatico

LIVELLO DI DANNO 5

Crollo totale dell'elemento o crollo prevalente con espulsione delle porzioni di muratura isolate dalle lesioni passanti.

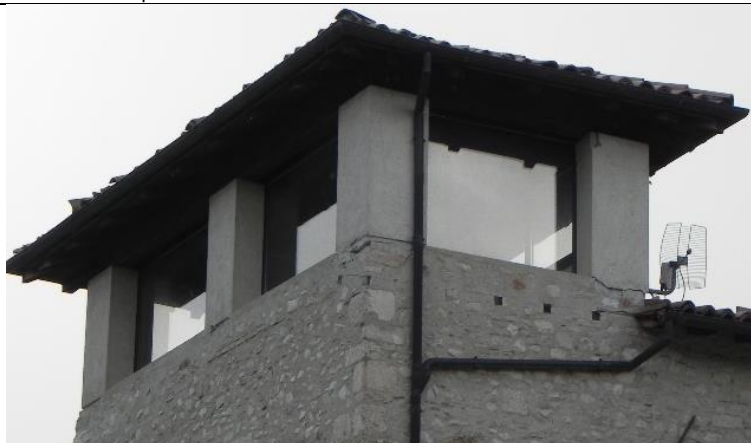
Mura di Norcia

LIVELLO DI DANNO 3

Gravi lesioni orizzontali in corrispondenza di un solaio intermedio, con evidente dislocazione lungo il piano di scorrimento e crolli limitati a porzioni non strutturali.

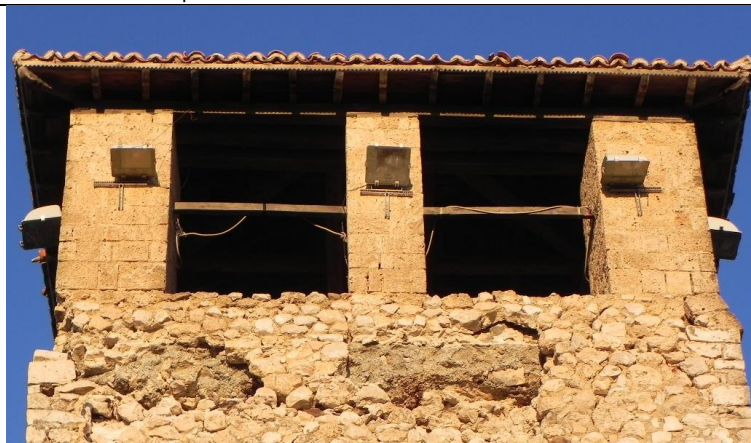
Castello di Kruja, Albania

LIVELLO DI DANNO 4

Gravi lesioni orizzontali in corrispondenza di un solaio intermedio, con dislocazione lungo il piano di scorrimento al limite del collasso e crolli puntuali diffusi.

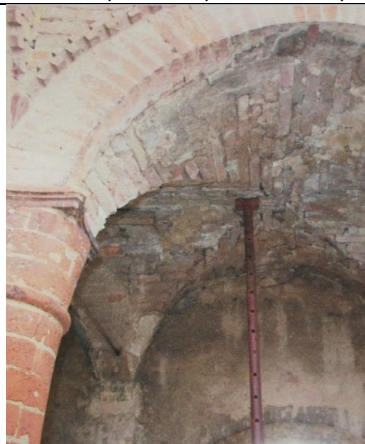
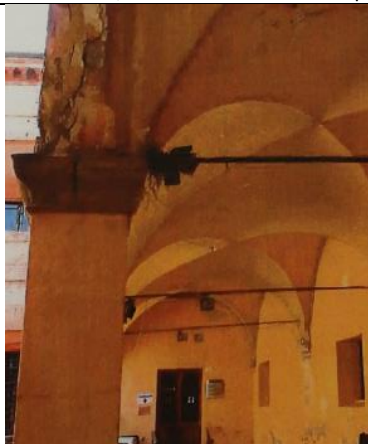
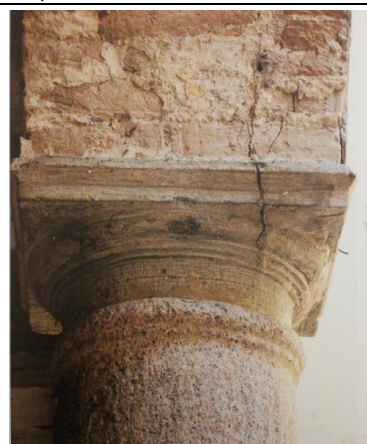
Castello dei Bentivoglio, Bentivoglio

LIVELLO DI DANNO 3

Lieve fuori piombo di piedritti. Crolli puntuali e limitati, che non inficiano sulla capacità portante del macro-elemento.

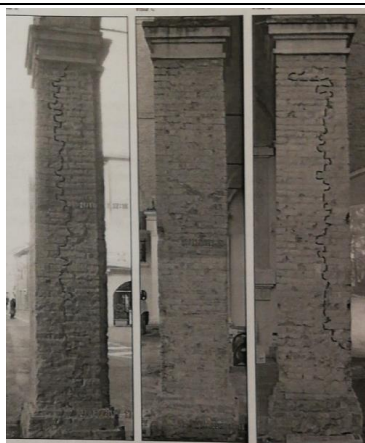
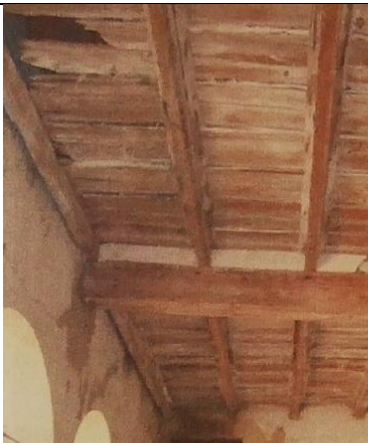
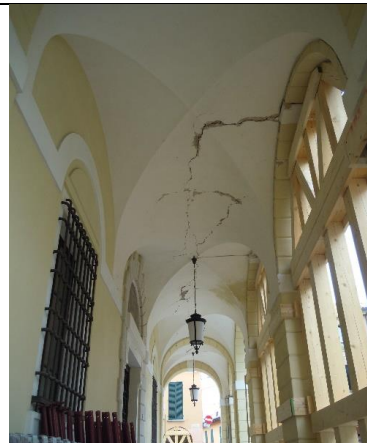
Castello Campori, Soliera

LIVELLO DI DANNO 4

Crolli diffusi degli elementi portati, quali impalcati (volte o solai) e fuori piombo dei piedritti che portano il macro-elemento al limite del collasso.

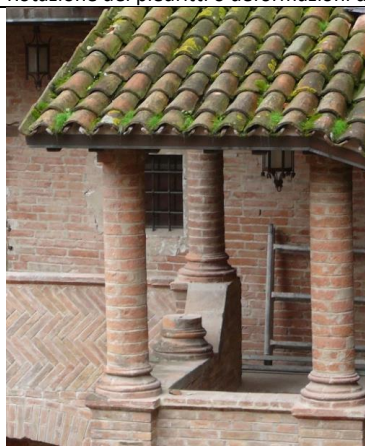
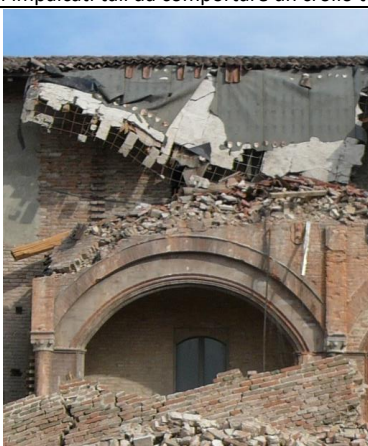
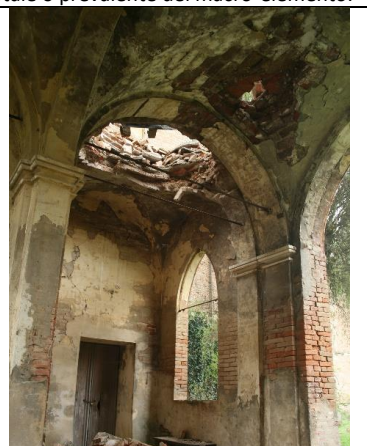
Rocca estense, San Felice sul Panaro

LIVELLO DI DANNO 5

Rotazione dei piedritti o deformazioni dell'impalcati tali da comportare un crollo totale o prevalente del macro-elemento.

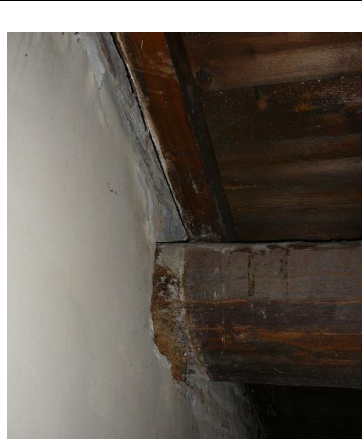
Rocca estense, San Felice sul Panaro

LIVELLO DI DANNO 3

Lesioni in corrispondenza della testa delle travi, che rendono facilmente leggibile l'attivazione del meccanismo. Dislocazione della trave.

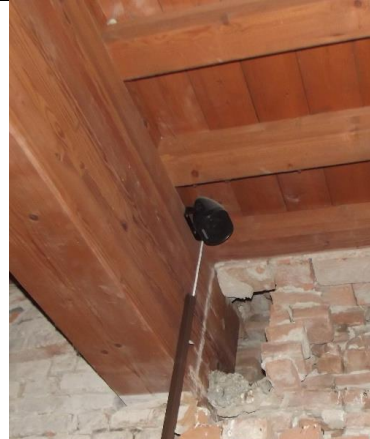
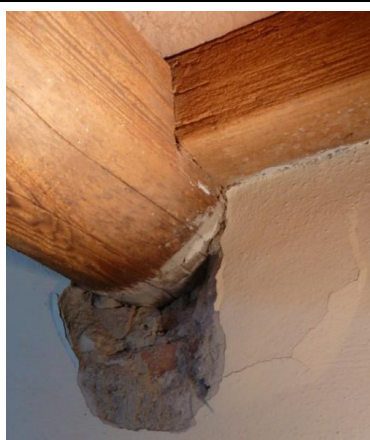
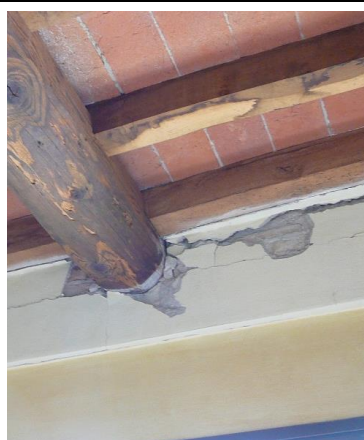
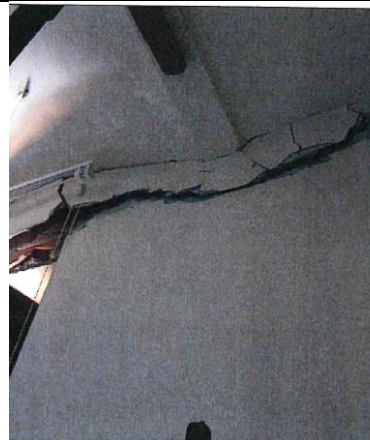
LIVELLO DI DANNO 4 Scivolamento della trave al limite del crollo, con danni diffusi alla muratura, in corrispondenza della testa della trave, a seguito di fenomeni di martellamento sulla stessa.

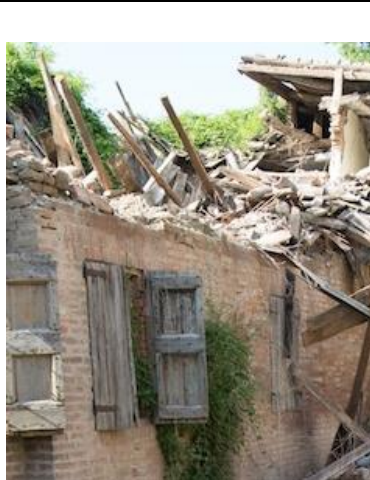
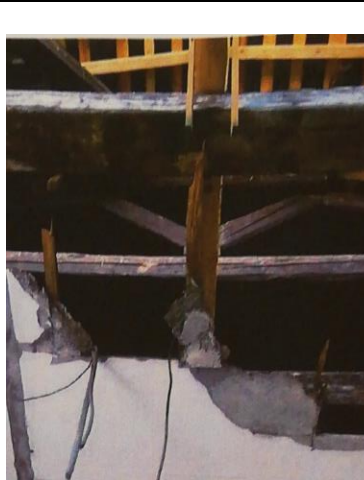
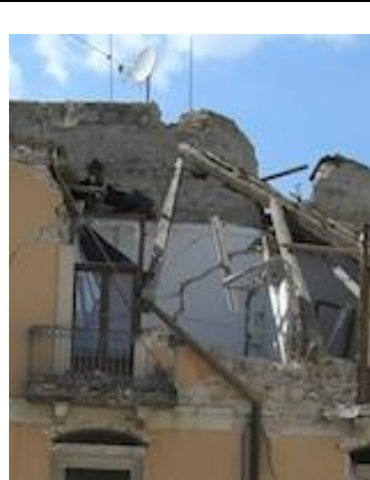
LIVELLO DI DANNO 5 Scivolamento e crollo totale della trave. Quindi collasso totale o parziale dell'impalcato soprastante.

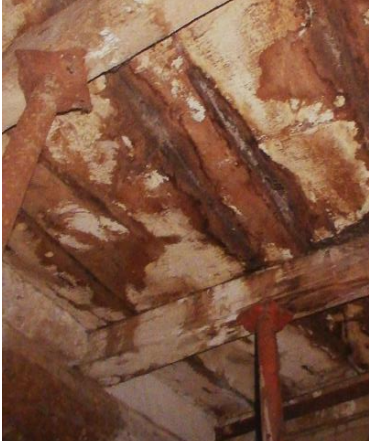
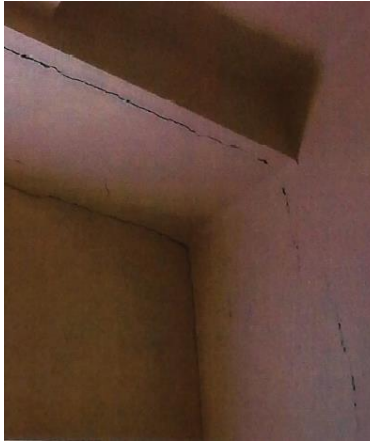
<p><i>Rocca dei Gonzaga, Novellara</i></p>	<p><i>Castello Lambertini, Poggio Renatico</i></p>

<p>LIVELLO DI DANNO 1 Attivazione del meccanismo: Lievi lesioni nel piano dell'impalcato, visibili ad una osservazione accurata e di limitata estensione.</p>		
<p>LIVELLO DI DANNO 2 Lesioni nel piano dell'impalcato, che rendono leggibile il meccanismo attivato, con dissesti di limitata entità.</p>

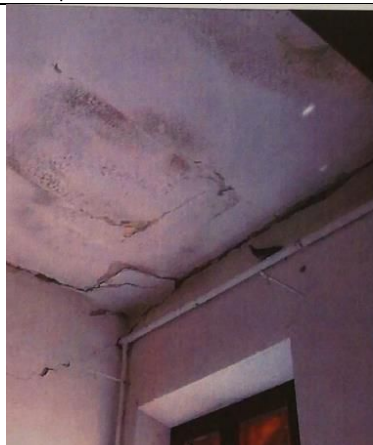
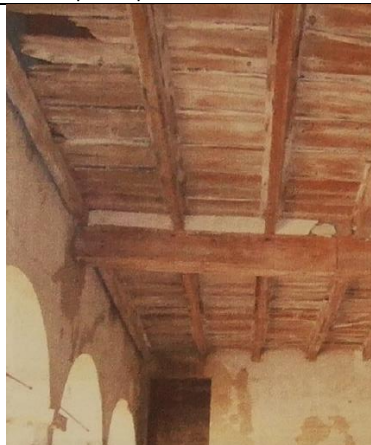
Crolli puntuali e limitati, che non inficiano sulla capacità portante del macro-elemento.

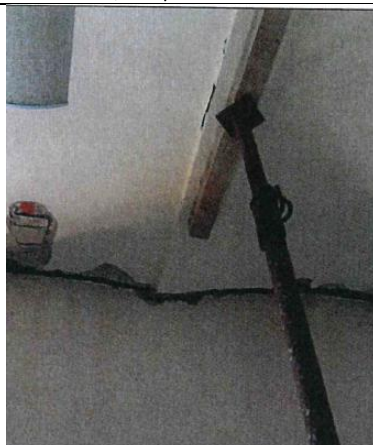
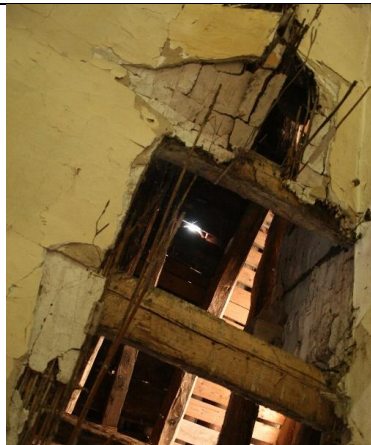
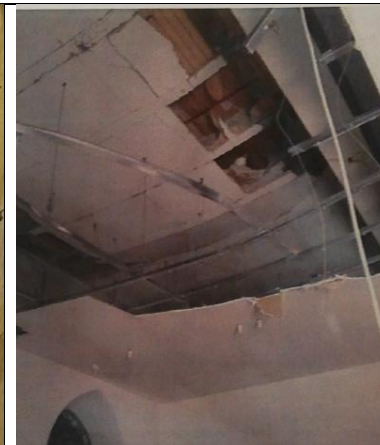
Crolli diffusi, che portano il macro-elemento al limite del collasso.

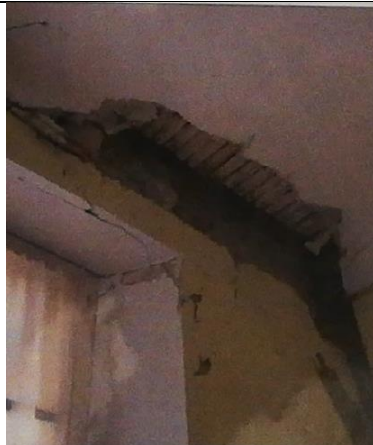
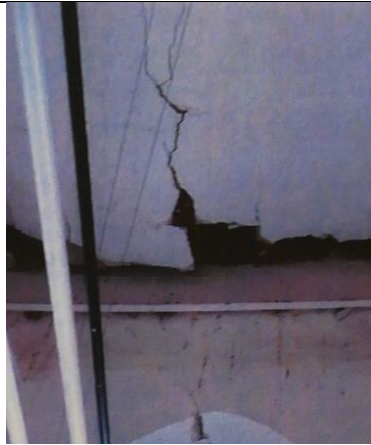
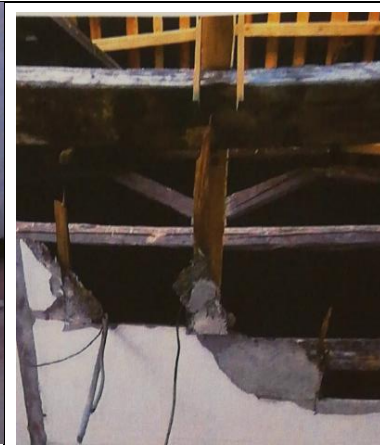
Crollo totale o prevalente del macro-elemento.

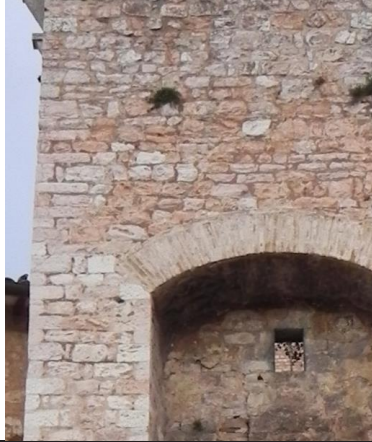
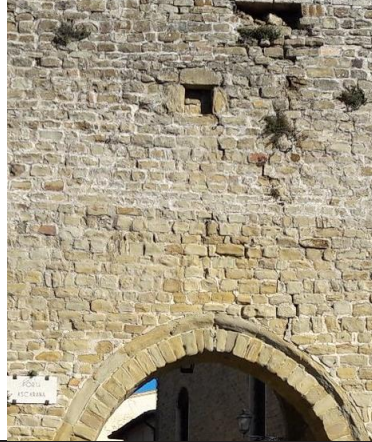
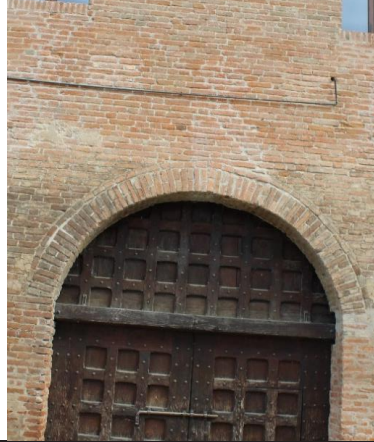
<p><i>Castello di San Severino, Macerata</i></p>	<p><i>Porta mura di San Genesio</i></p>	<p><i>Castello dei Bentivoglio, Bentivoglio</i></p>
<p>LIVELLO DI DANNO 2 Sviluppo di lesioni lievi, che però evidenziano la formazione delle tre cerniere negli arconi, e lungo la fascia di collegamento tra parete verticale e volta. Dissesti di limitata entità.</p>

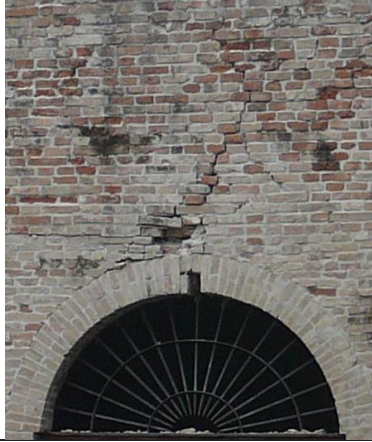
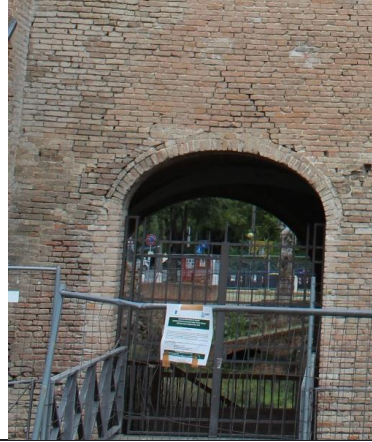
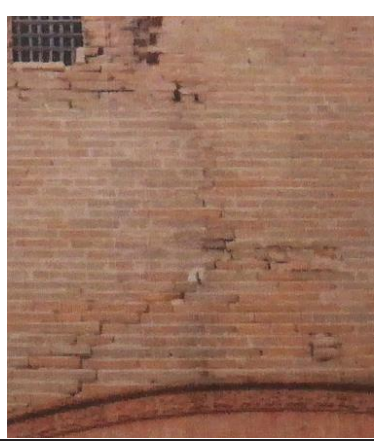
<p><i>Torrione di San Catero, Tolentino</i></p>	<p><i>Castello delle Rocche, Finale Emilia</i></p>	<p><i>Rocca Isolani, Minerbio</i></p>

Evidenti e ampie lesioni lungo la fascia di collegamento tra la volta e la parete verticale soggetta a ribaltamento. Formazione di ampie lesioni che evidenziano le tre cerniere negli arconi.

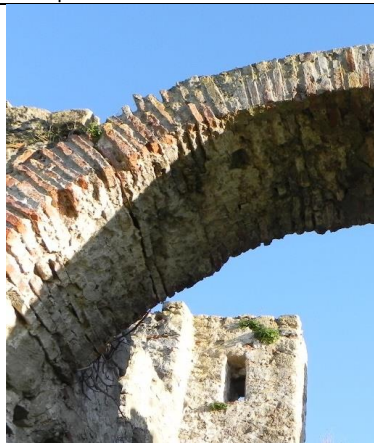
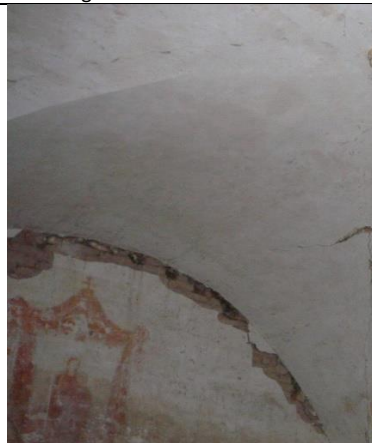
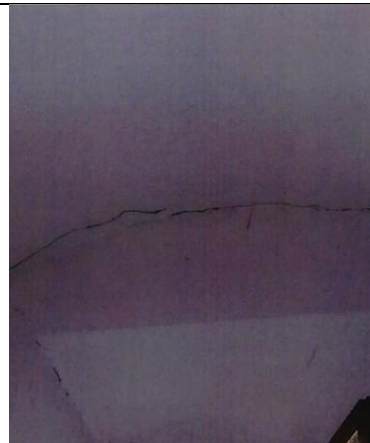
Scivolamento dei conci, che compongono la volta, alla fase di ultimo spostamento con parti al limite del crollo

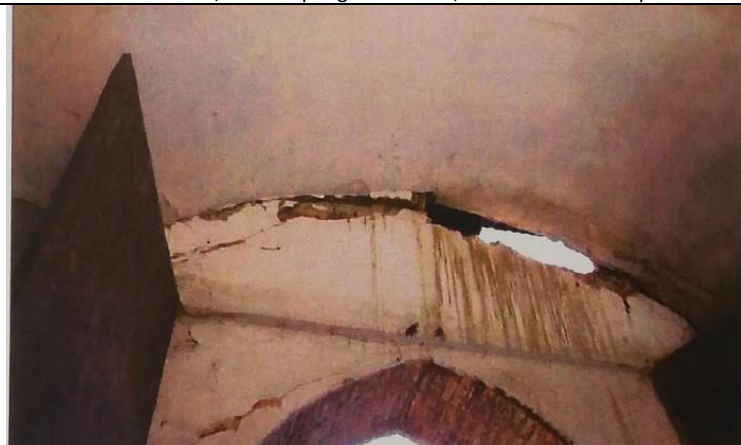
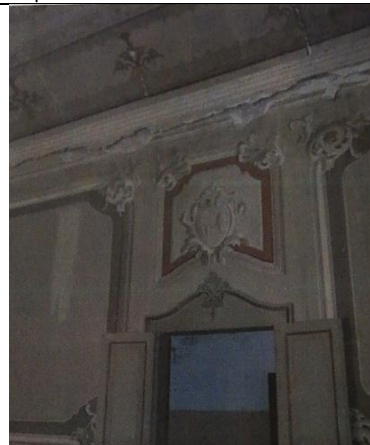
Crollo totale della volta o di buona parte dei conci che la compongono.

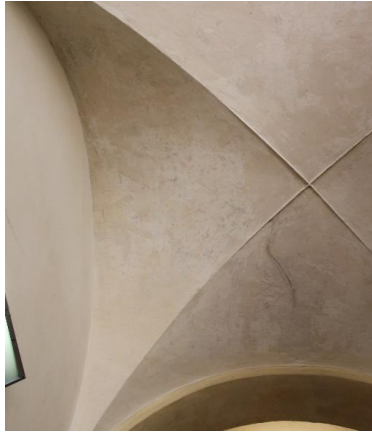
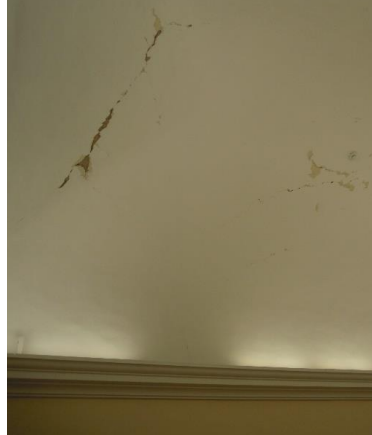
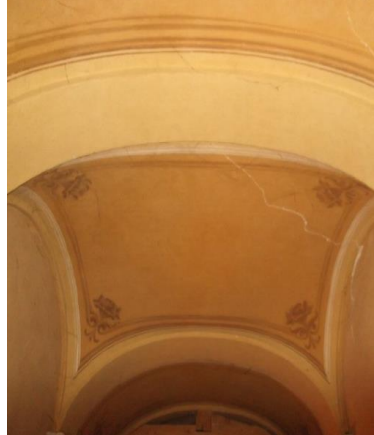
<p><i>Castello estense, San Martino in Rio</i></p>	<p><i>Pinacoteca civica, Cento</i></p>	<p><i>Palazzo Sartoretti, Reggiolo</i></p>
<p>LIVELLO DI DANNO 2 Lesioni visibili che permettono la leggibilità complessiva del meccanismo attivato, con dissesti di limitata entità, che non pregiudicano la stabilità globale del macro-elemento.</p>

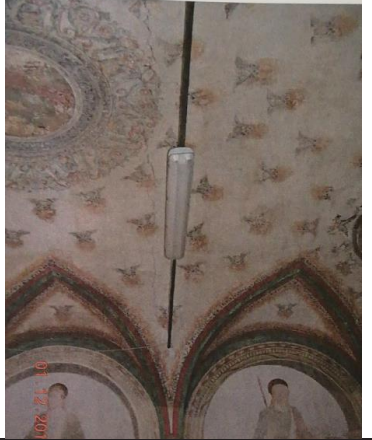
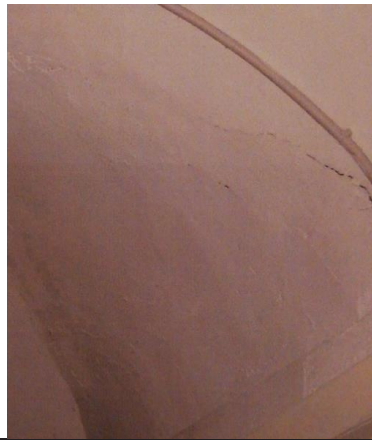
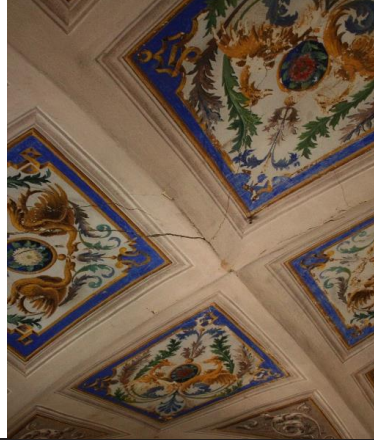
<p><i>Castello dei Bentivoglio, Bentivoglio</i></p>	<p><i>Rocca dei Gonzaga, Novellara</i></p>	<p><i>Castello Galeazza, Crevalcore</i></p>
<p>LIVELLO DI DANNO 3</p>

Gravi lesioni, con caduta puntuale di calcinacci o di rivestimenti.

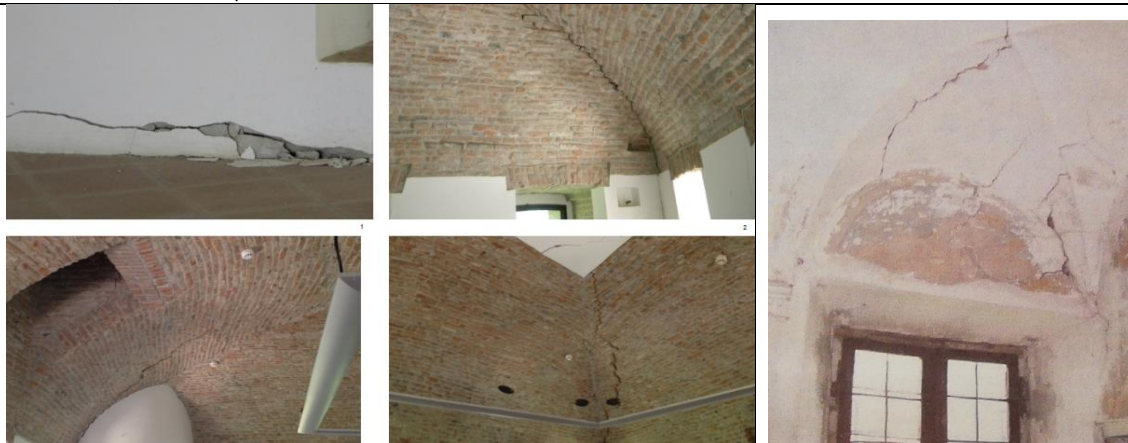
Gravi lesioni e cedimenti al limite del crollo del macro-elemento.

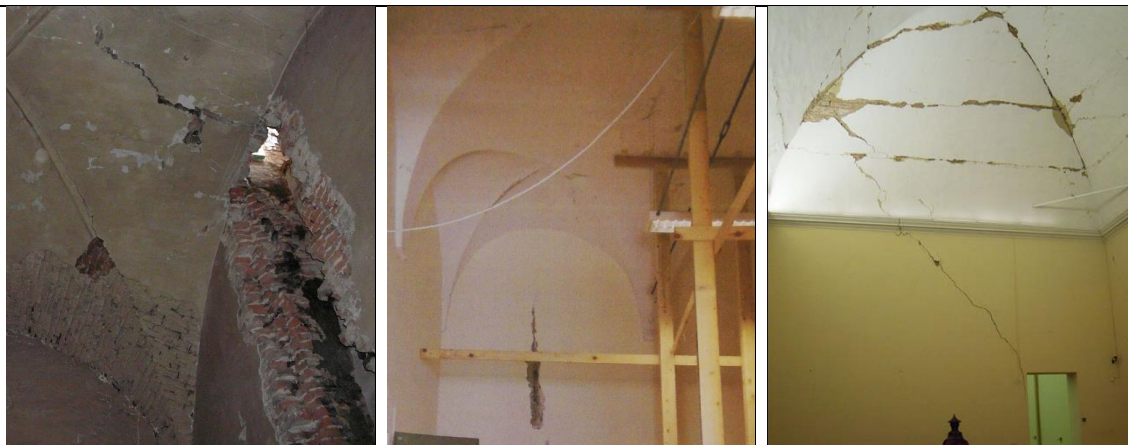
LIVELLO DI DANNO 4

Castello delle Rocche, Finale Emilia

Rocca dei Gonzaga, Novellara

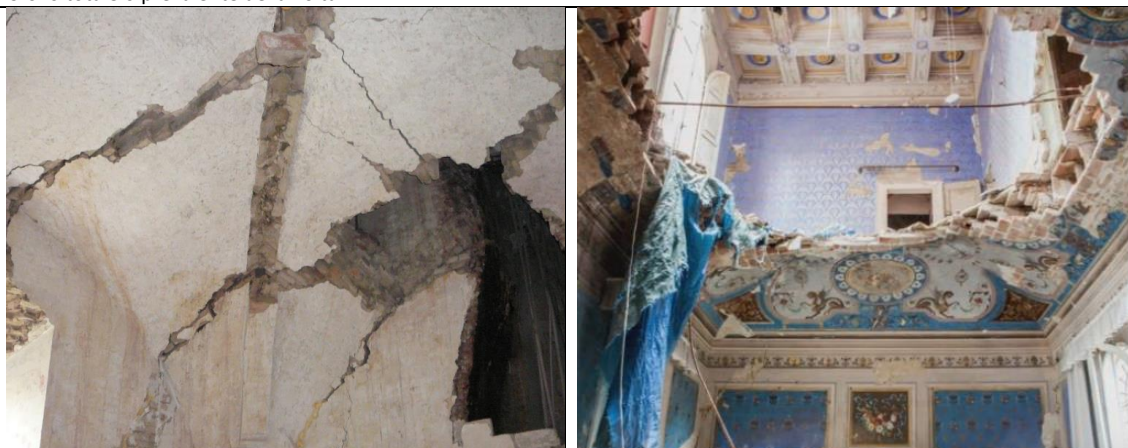
LIVELLO DI DANNO 5

Crollo totale o prevalente della volta

Rocca estense, San Felice sul Panaro

Castello di Galeazza, Crevalcore

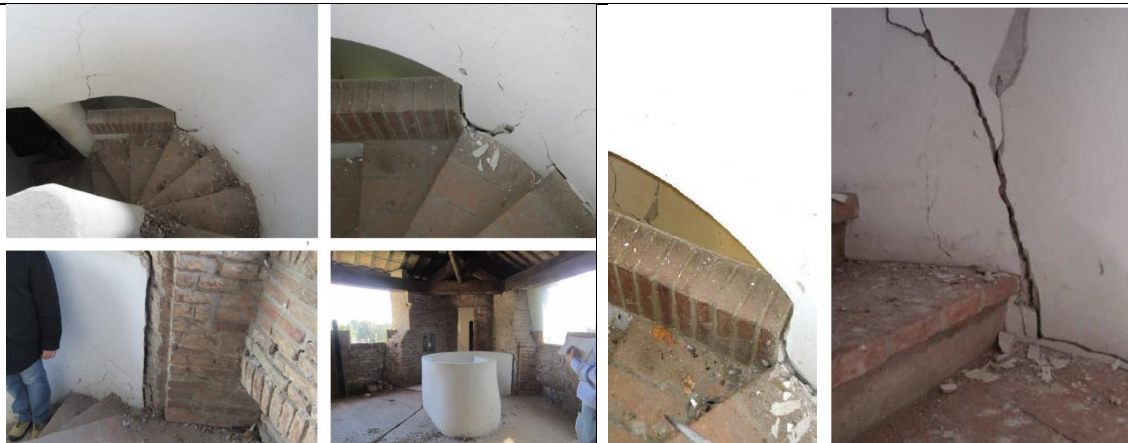
Rocca stellata, Bondeno

LIVELLO DI DANNO 3

Ampie lesioni in corrispondenza della fascia di collegamento tra corpo scala e parete verticale o lungo il corpo scala stesso. Crolli di limitata entità.

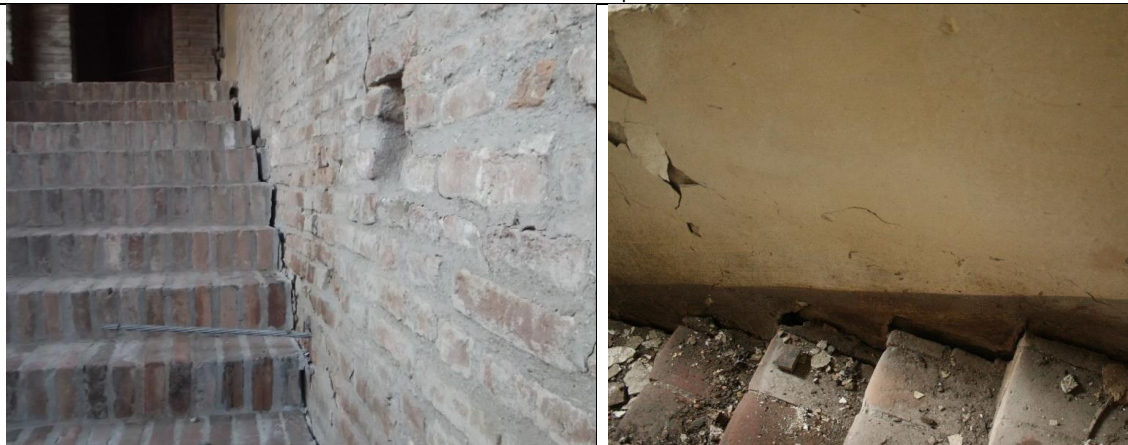
LIVELLO DI DANNO 4

Gravi lesioni e cedimenti al limite del crollo del macro-elemento corpo scala.

Rocca estense, San Felice sul Panaro

Castello Galeazza, Crevalcore

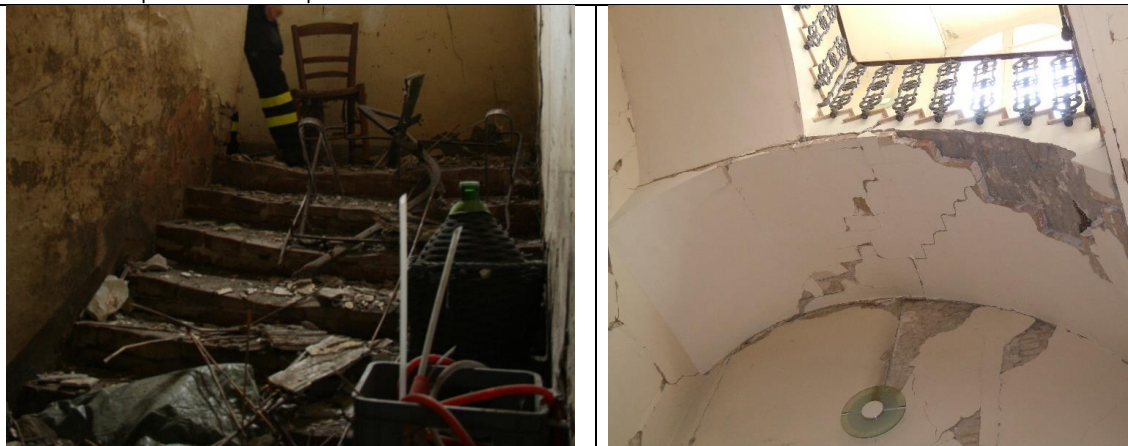
LIVELLO DI DANNO 5

Crollo totale o prevalente del corpo scala.

Castello Galeazza, Crevalcore

Palazzo comunale, Concordia

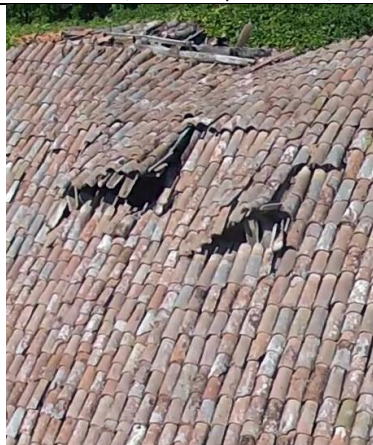
Castello Galeazza, Crevalcore

LIVELLO DI DANNO 3

Collassi locali, dovuti a spostamenti/scivolamenti delle travi principali dalla loro sede.

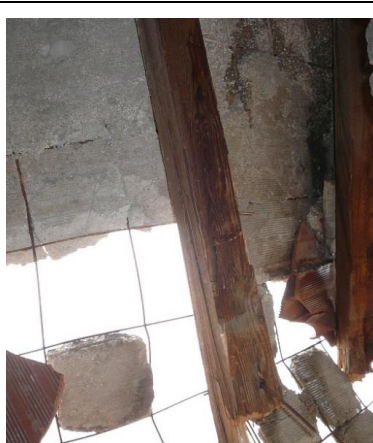
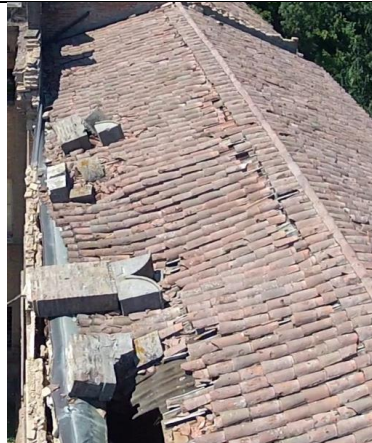
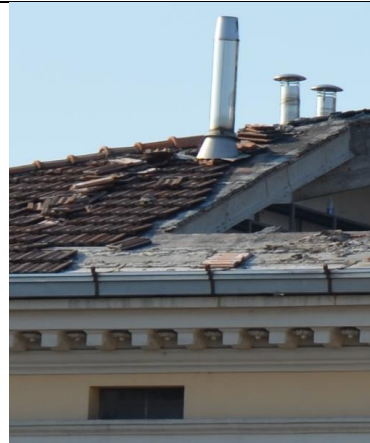
LIVELLO DI DANNO 4

Collassi gravi e diffusi

Castello delle Rocche, Finale Emilia

Castello Galeazza, Crevalcore

Municipio, Sant'Agostino

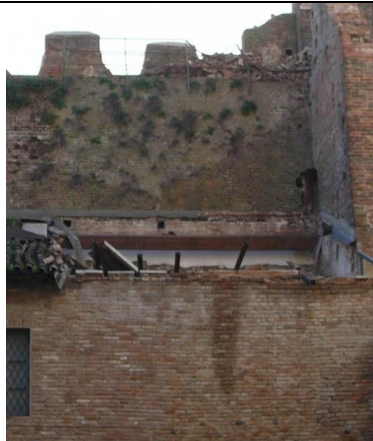
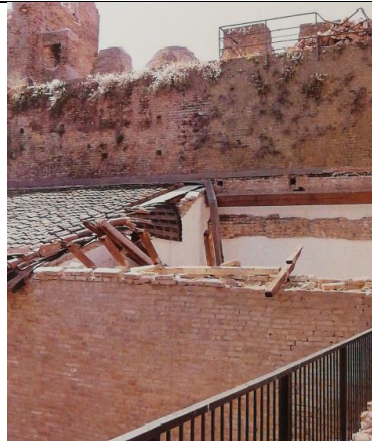
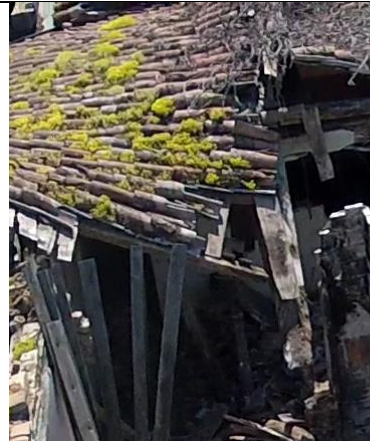
LIVELLO DI DANNO 5

Crollo totale o prevalente del manto di copertura.

Rocca, Reggiolo

Castello Galeazza, Crevalcore

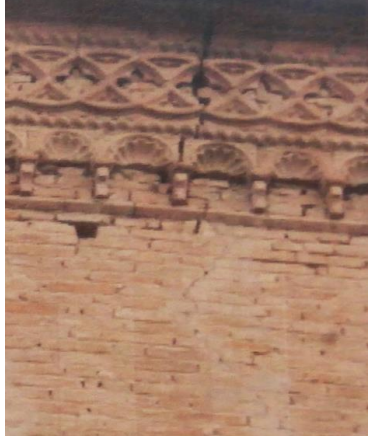
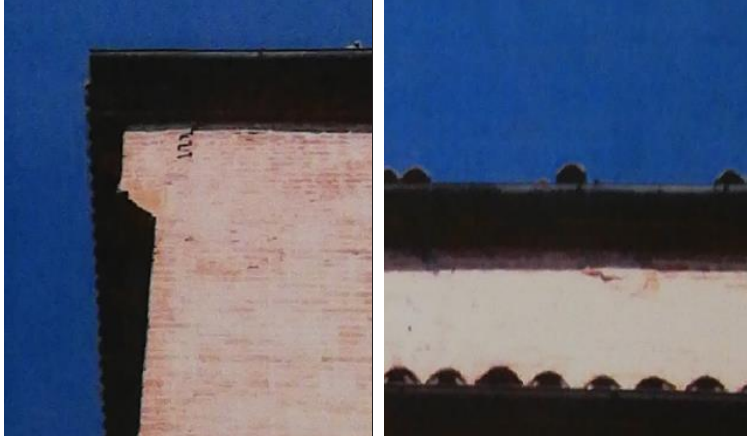
<p>LIVELLO DI DANNO 2 Lesioni inclinate o orizzontali, ben visibili, in prossimità della fascia alta del fabbricato, con lieve dislocazione del macroelemento.</p>

<p><i>Rocca Isolani, Minerbio</i></p>	<p><i>Castello Lambertini, Poggio Renatico</i></p>	<p><i>Castello Lambertini, Poggio Renatico</i></p>

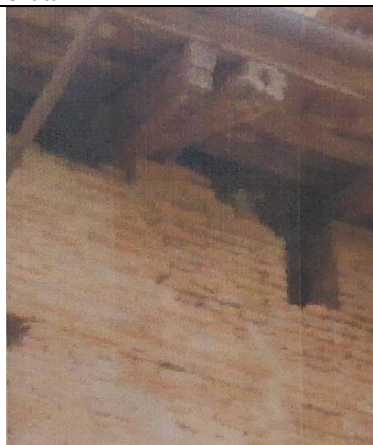
Rocca Isolani, Minerbio

LIVELLO DI DANNO 3

Evidenti lesioni inclinate o orizzontali, con evidente dislocazione e fuori piombo del macro-elemento. I crolli sono di limitata entità.

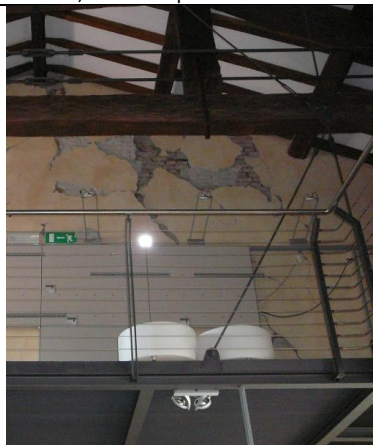
Castello dei Pico, Mirandola

LIVELLO DI DANNO 4

Lesioni inclinate o orizzontali passanti che isolano la porzione muraria interessata con spostamento della stessa al limite del collasso, con crolli parziali.

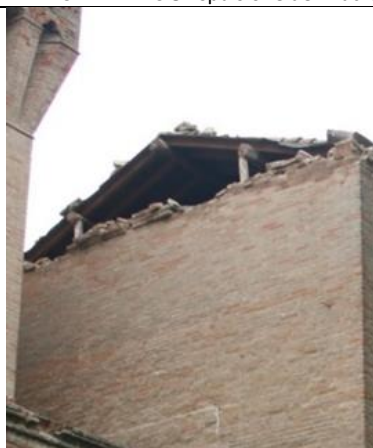
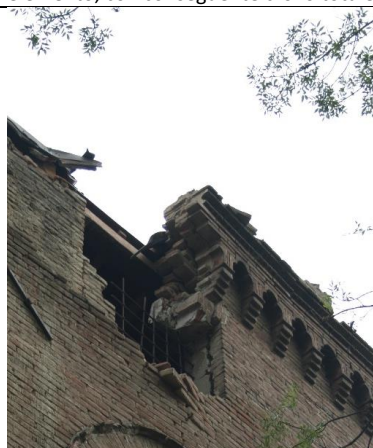
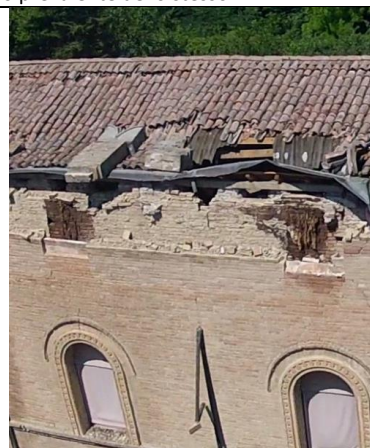
LIVELLO DI DANNO 5 Espulsione del macro-elemento, con conseguente crollo totale o prevalente dello stesso.

Castello Galeazza, Crevalcore

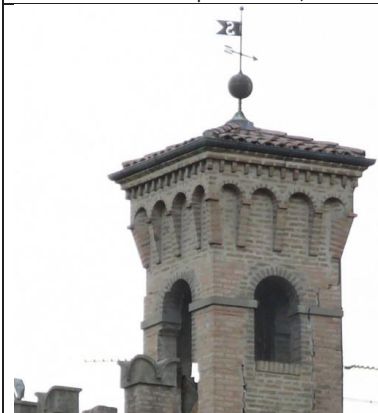
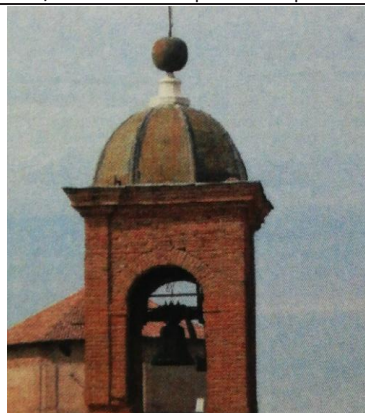
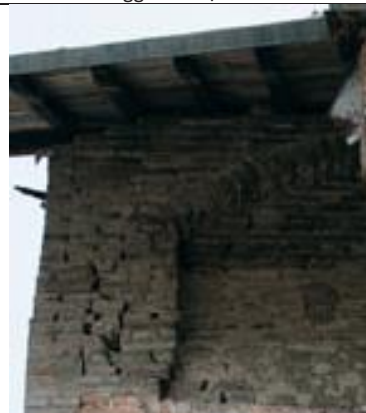
LIVELLO DI DANNO 3

Evidenti lesioni che mostrano l'attivazione del meccanismo e che interessano tutto il macro-elemento, con crolli di limitata entità. Presenza di spostamenti, dislocazioni e/o torsioni delle porzioni superiori dell'elemento aggettante/ sveltante.

Villa La Giovannina, S. G. in Persiceto

Castello dei Pio, Carpi

Castello delle Rocche, Finale Emilia

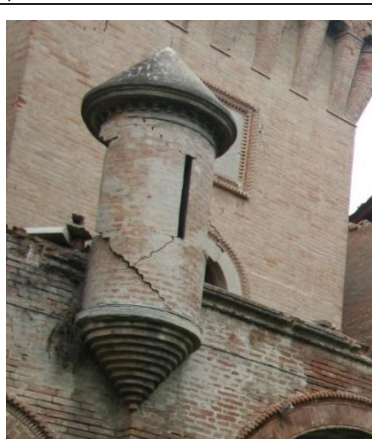
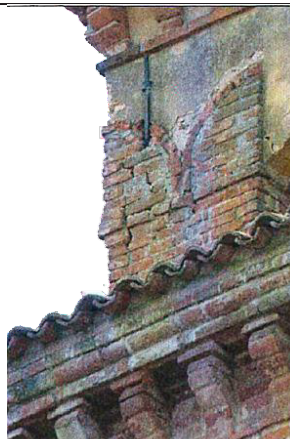
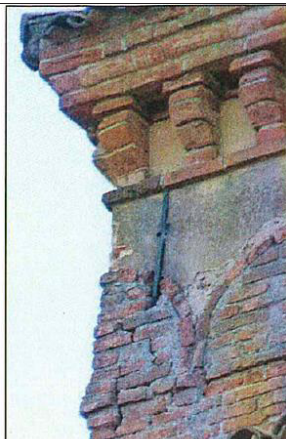
LIVELLO DI DANNO 4

Il meccanismo è prossimo alla fase di ultimo spostamento con il macro-elemento al limite del crollo, con possibili crolli parziali.

Castello Galeazza, Crevalcore

Rocca, Cento

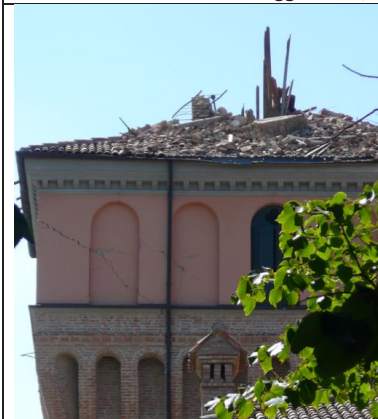
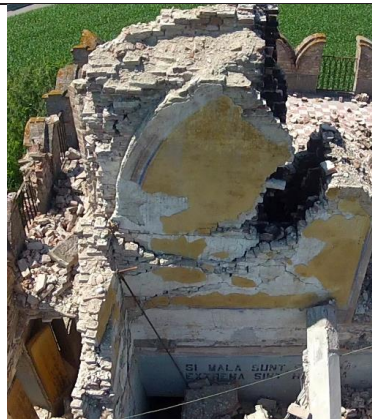
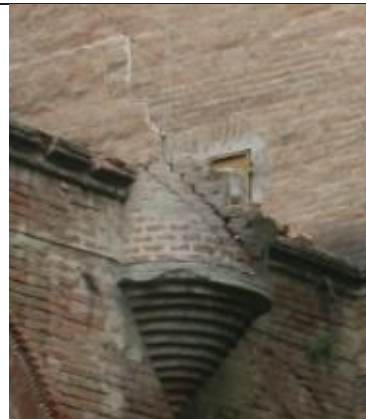
LIVELLO DI DANNO 5

Crollo totale dell'elemento aggettante/sveltante.

Castello di Palata Pepoli, Crevalcore

Castello Galeazza, Crevalcore
