UNIVERSITA' DEGLI STUDI DI PARMA

DOTTORATO DI RICERCA IN
"Ingegneria Civile e Architettura"

**Architetture fortificate emiliane colpite dal sisma del 2012.
Dall'analisi dei meccanismi di dissesto alla definizione di strumenti per il
rilievo speditivo e per la prevenzione delle vulnerabilità**

*Fortified architectures in Emilia affected by the 2012 earthquake.
From the analysis of damage mechanisms to the design of tools for the emergency
phase survey and for the prevention of vulnerabilities*

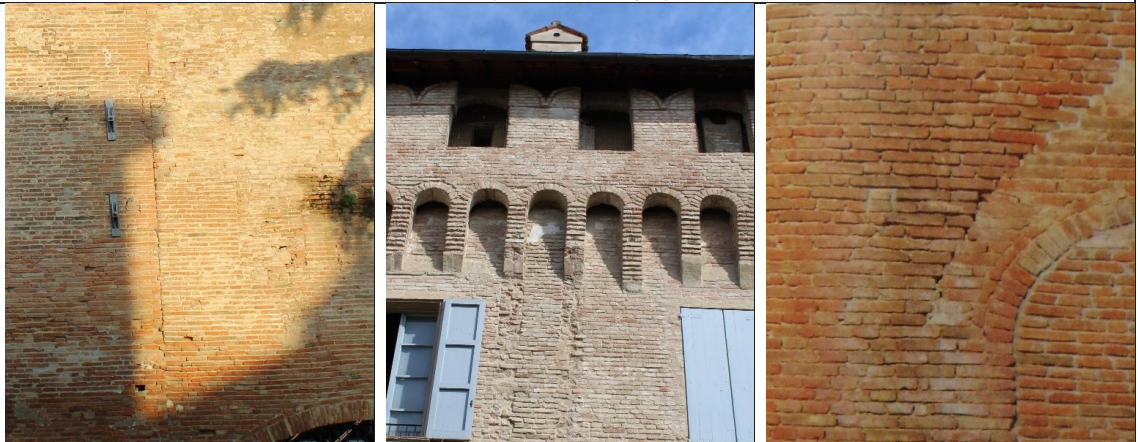
LIVELLO DI DANNO 1

Lievi lesioni che evidenziano irregolarità costruttive e punti di cesura già presenti della muratura.

Rocca, Pieve di Cento

Castello, San Martino in Rio

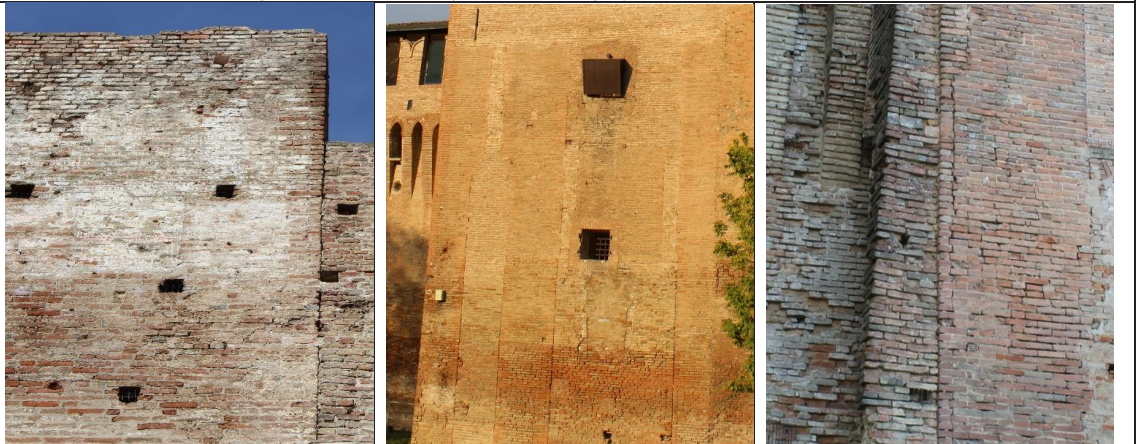
LIVELLO DI DANNO 2

Lesioni che evidenziano irregolarità costruttive e punti di cesura già presenti della muratura, con dislocazione della stessa.

Rocca, Reggiolo

Rocca, Cento

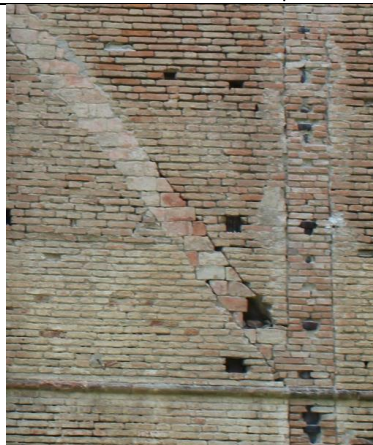
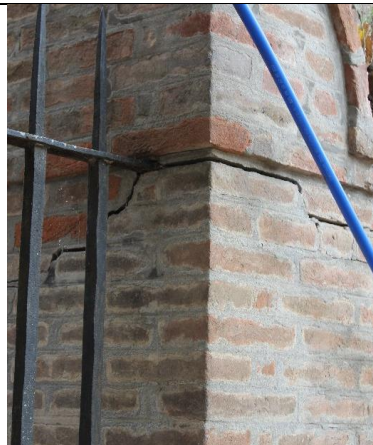
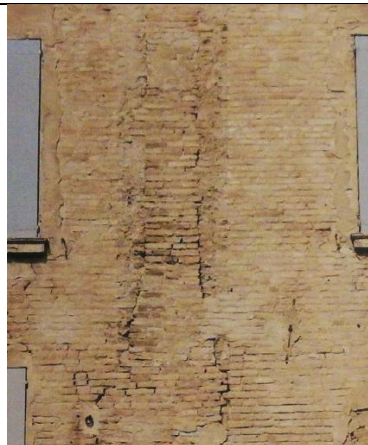
LIVELLO DI DANNO 3

Lesioni evidenti che isolano la porzione di muratura non ben ammassata. Crolli di limitata entità.

Rocca dei Gonzaga, Novellara

Castello dei Bentivoglio, Bentivoglio

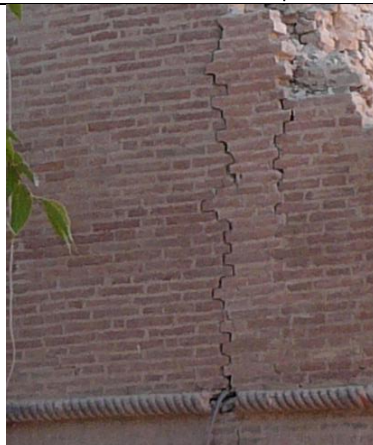
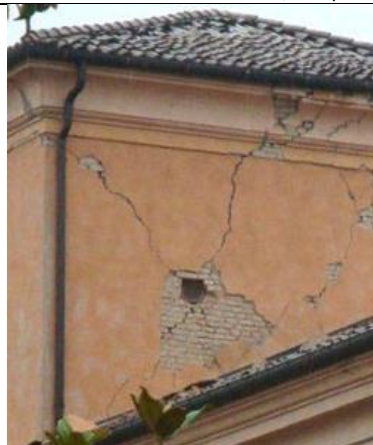
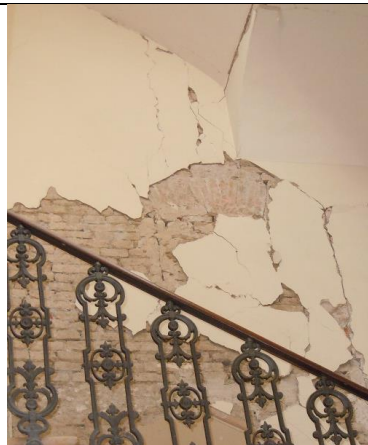
LIVELLO DI DANNO 4

Lesioni evidenti che isolano la porzione di muratura non ben ammassata, con porzioni al limite del crollo.

Castello Lambertini, Poggio Renatico

Palazzo Sartoretti, Reggiolo

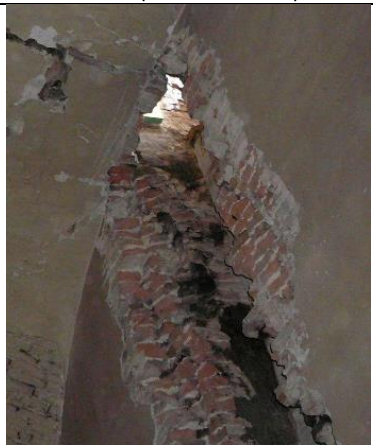
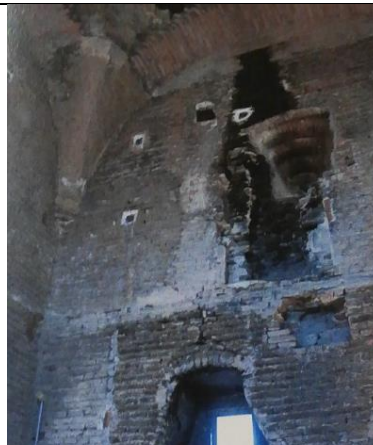
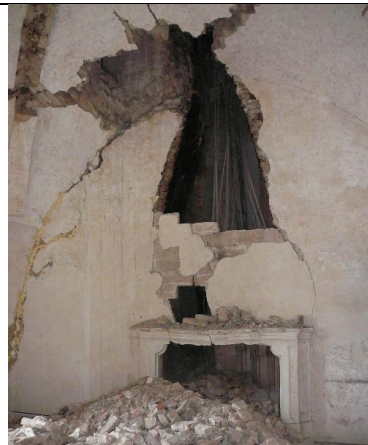
LIVELLO DI DANNO 5

Crollo totale o prevalente della porzione di muratura non ammassata.

Castello delle Rocche, Finale Emilia

Rocca, Pieve di Cento

Rocca estense, San Felice sul Panaro

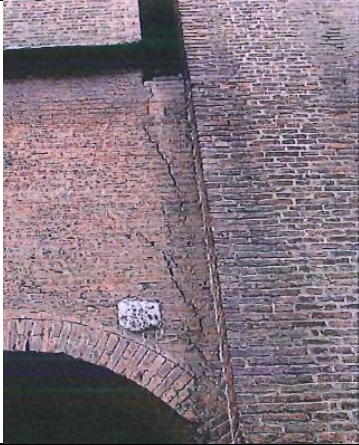
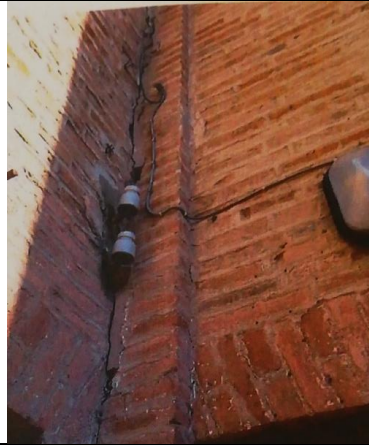
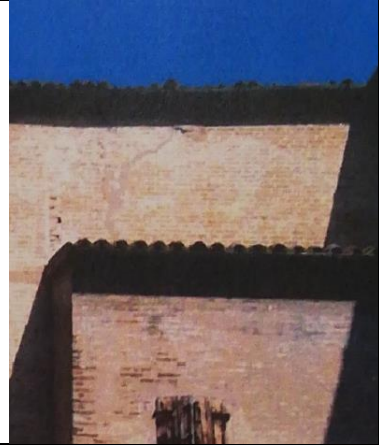
LIVELLO DI DANNO 3

Lesioni localizzate nella fascia di contatto tra i due corpi di fabbrica, che causano la crolli di limitata entità.

Castello estense, Ferrara

Castello Lambertini, Poggio Renatico

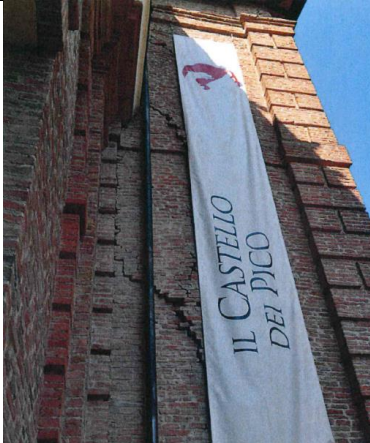
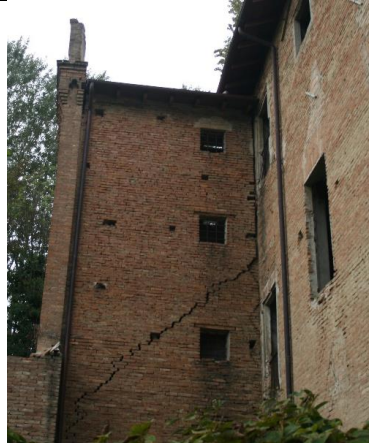
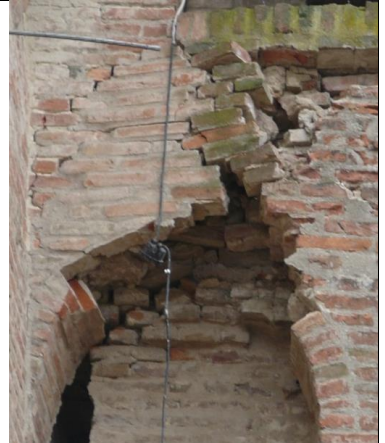
LIVELLO DI DANNO 4

Lesioni passate tali da indurre deformazioni con parti al limite del crollo.

Castello dei Pico, Mirandola

Castello Galeazza, Crevalcore

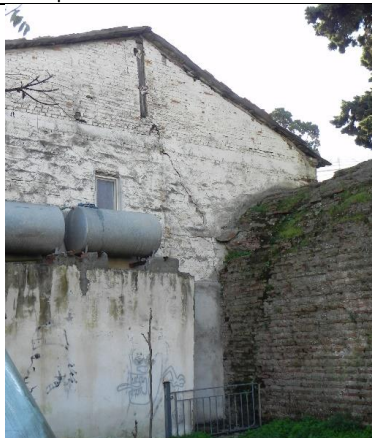
Mura di Durazzo, Albania

LIVELLO DI DANNO 3
Evidente fuori piombo del prospetto, con limitati crolli. Lesioni evidenti inclinate (singole o incrociate) con crolli limitati in corrispondenza delle lesioni.

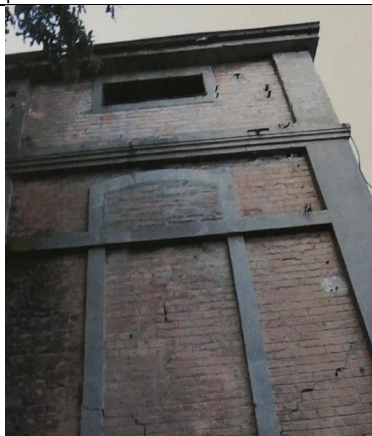
Rocca, Pieve di Cento

LIVELLO DI DANNO 4
Se modo I: Il ribaltamento del prospetto è prossimo alla fase di ultimo spostamento al limite del crollo, con possibili crolli diffusi. Se modo II: lesioni passanti incrociate, elemento al limite del crollo o crollo di parti limitate e riduzione della sezione portante

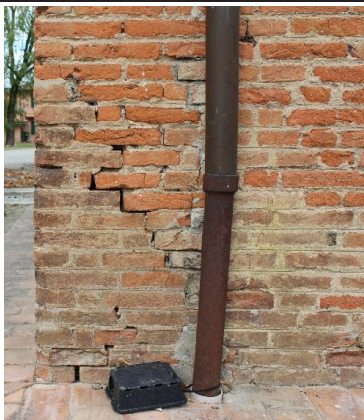
<p><i>Castello dei Bentivoglio, Bentivoglio</i></p>		
<p>LIVELLO DI DANNO 2 Lesione ad arco ben visibile.</p>

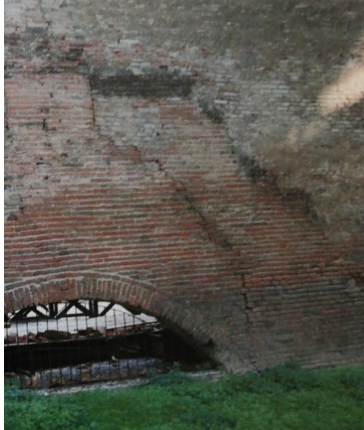
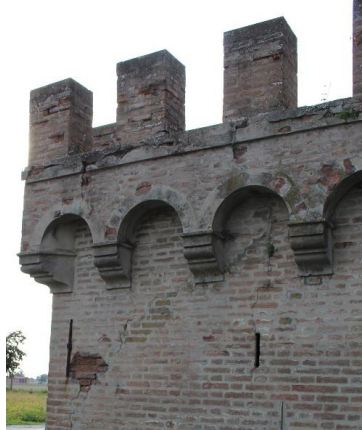
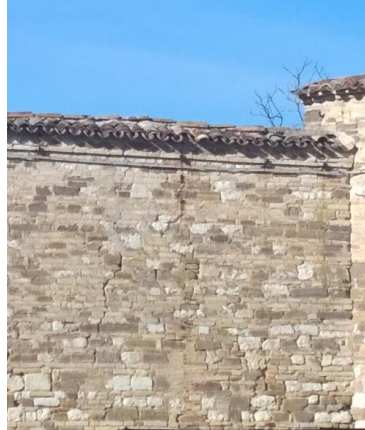
<p><i>Rocca, Pieve di Cento</i></p>	<p><i>Villa La Giovannina, S.G. in Persiceto</i></p>	<p><i>Castello di San Severino, Macerata</i></p>

<p>LIVELLO DI DANNO 3 Grave lesione passante, che isola la porzione interessata dal cedimento locale. Crolli di limitata entità.</p>

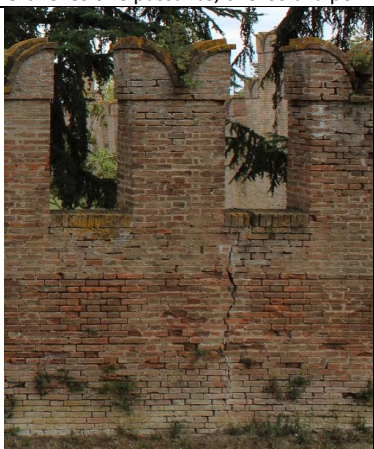
<p><i>Castello dei Bentivoglio, Bentivoglio</i></p>		
<p>LIVELLO DI DANNO 4 La sezione muratura interessata dal meccanismo è prossima alla fase di ultimo spostamento, con porzioni al limite del crollo.</p>		
<p>LIVELLO DI DANNO 5 Collasso totale o prevalente della porzione di parete interessata dal meccanismo.</p>

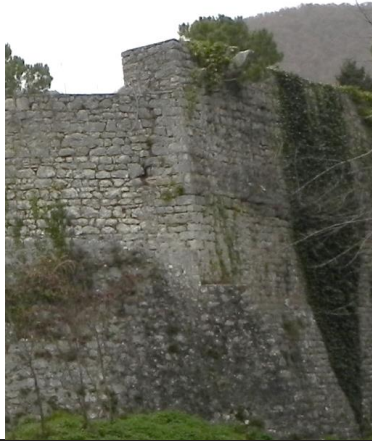
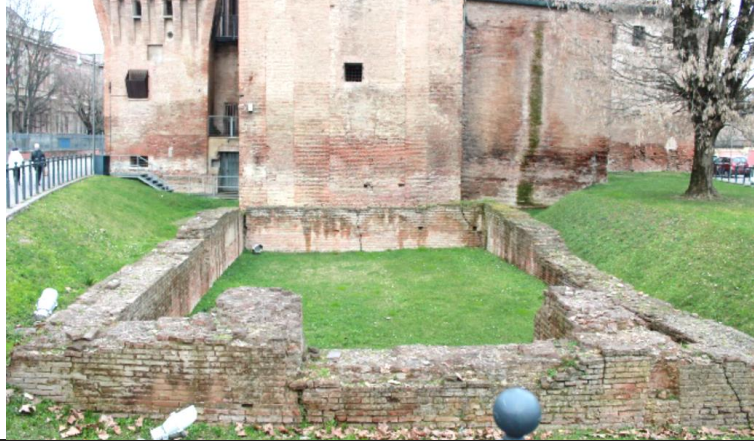
<p><i>Castelli di Scopoli, Foligno</i></p>	<p><i>Rocca, Cento</i></p>
<p>LIVELLO DI DANNO 2</p> <p>Lesioni verticali ai margini della cortina muraria o in corrispondenza dei muri ad essa perpendicolari, di spessore tale da rendere facilmente leggibile l'attivazione del meccanismo.</p>

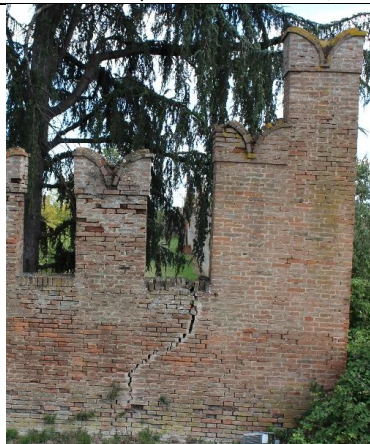
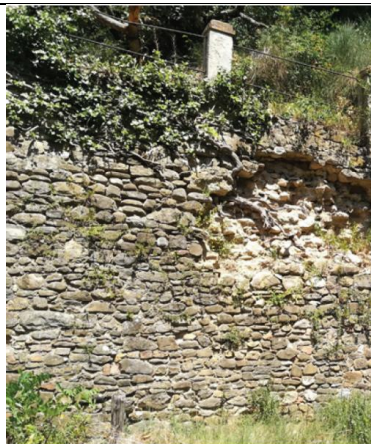
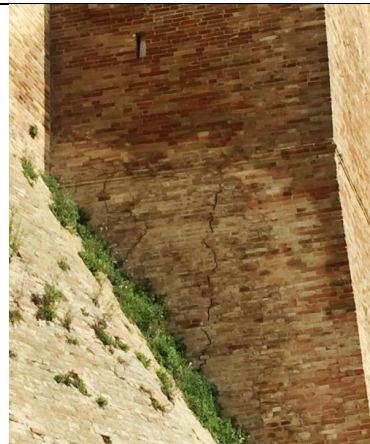
LIVELLO DI DANNO 3

Evidente fuori piombo della cortina, con limitati crolli. Lesioni evidenti.

Castello dei Bentivoglio, Bentivoglio

Castello di Bianello, Quattrocastella

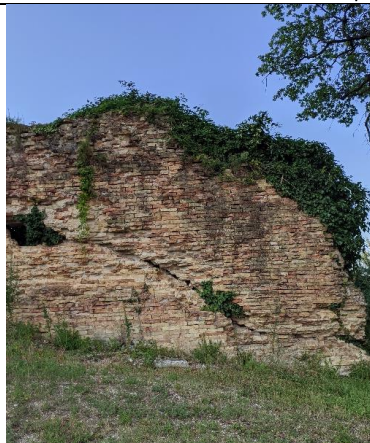
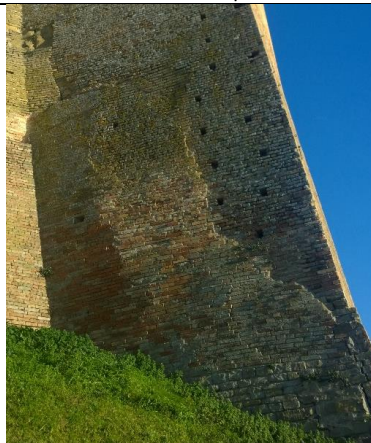
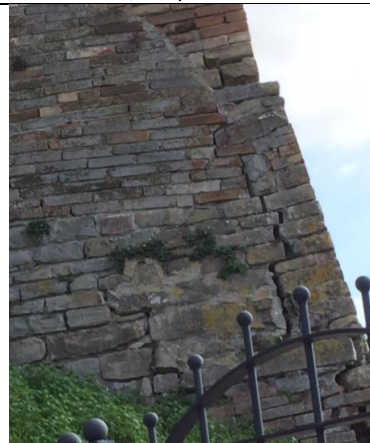
LIVELLO DI DANNO 4

Il ribaltamento della cortina muraria è prossimo alla fase di ultimo spostamento al limite del crollo, con possibili crolli diffusi.

Rocca di Urbisaglia, Macerata

Castello di Brumforte, Loro Piceno

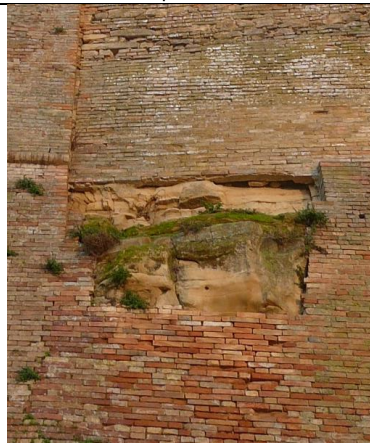
Castello di Brumforte, Loro Piceno

LIVELLO DI DANNO 5

Collasso totale o prevalente del macro-elemento.

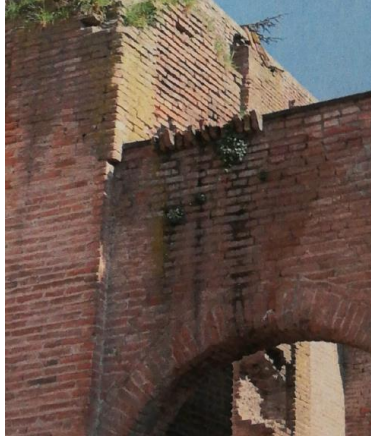
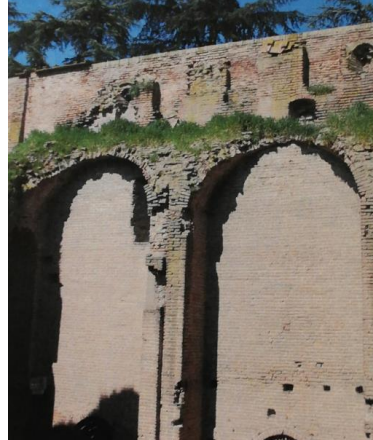
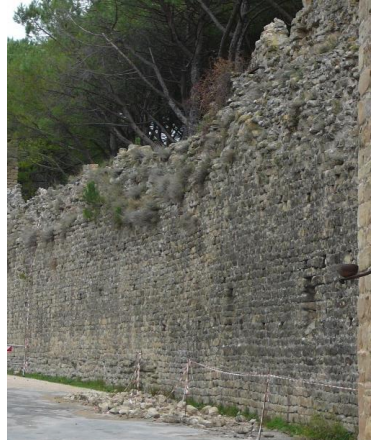
<p>Rocca, Pieve di Cento</p>	<p>Rocca, Pieve di Cento</p>	<p>Mura di San Genesio</p>

<p>LIVELLO DI DANNO 1 Spostamenti dei singoli conci, deformazioni delle murature tali da indicare la presenza di scarsa qualità delle malte e tessitura muraria inadeguata e quindi l’attivazione del meccanismo.</p>		
<p>LIVELLO DI DANNO 2 Schiacciamento localizzato della muratura con disgregazione della malta e/o dei conci, con espulsione di materiale o con dissesti di entità limitata.</p>

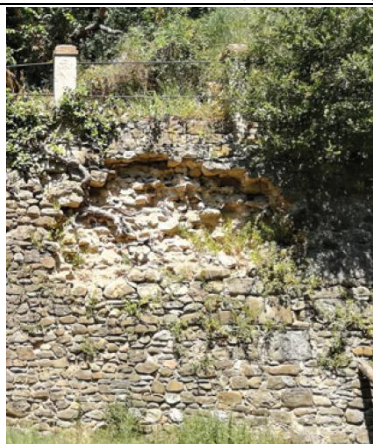
Castello di Bianello, Quattrocastella

LIVELLO DI DANNO 3

Sbriciolamento localizzato, che non compromette in modo grave la stabilità della muratura.

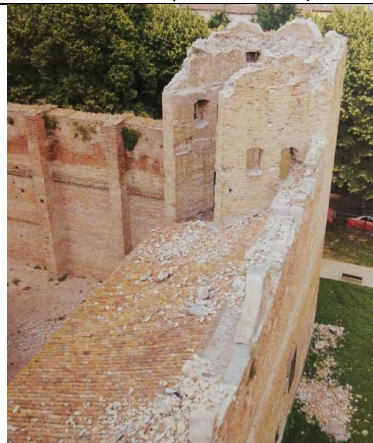
Rocca, Reggiolo

LIVELLO DI DANNO 4

Sbriciolamento e quindi crollo di porzioni del macro-elemento, con spostamenti al limite del crollo.

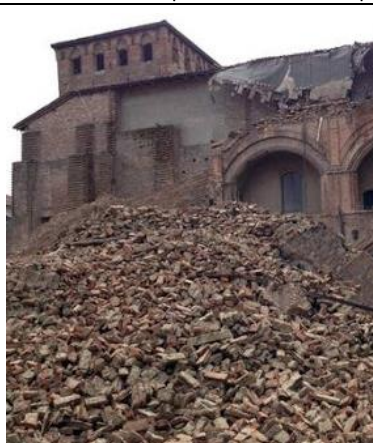
Castello delle Rocche, Finale Emilia

LIVELLO DI DANNO 5

Sbriciolamento e quindi crollo totale o prevalente del macro-elemento interessato dal meccanismo.

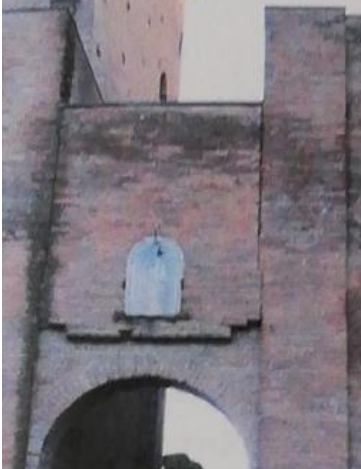
<p>LIVELLO DI DANNO 2 Lesioni o rigonfiamenti del rivestimento che segnalano la presenza di paramenti murari non coesi tra loro. Con perdita di pochi conci o dissesti di entità limitata.</p>

<p>The photograph shows a section of a stone wall with a small, arched window. The wall surface appears weathered and shows signs of delamination, with some areas of the surface layer missing or peeling away.</p>		
<p><i>Rocca, Pieve di Cento</i></p>

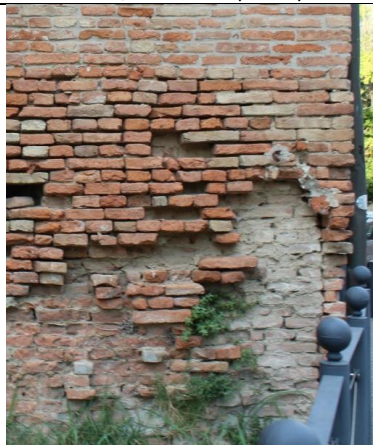
Rocca, Cento

LIVELLO DI DANNO 3

Crolli locali e/o limitati al primo paramento esterno, che non compromettono in modo grave la stabilità della muratura.

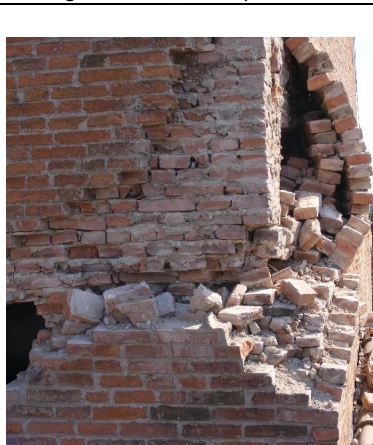
Rocca estense, San Felice sul Panaro

LIVELLO DI DANNO 4

Danni gravi e crolli, con espulsione di materiale, che compromettono la capacità portante della parete verticale.

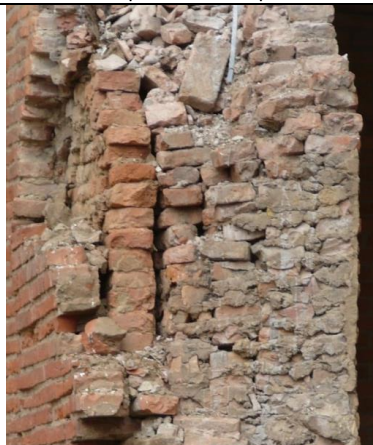
Rocca estense, San Felice sul Panaro

LIVELLO DI DANNO 5

Crolli totali o prevalenti dei paramenti murari.

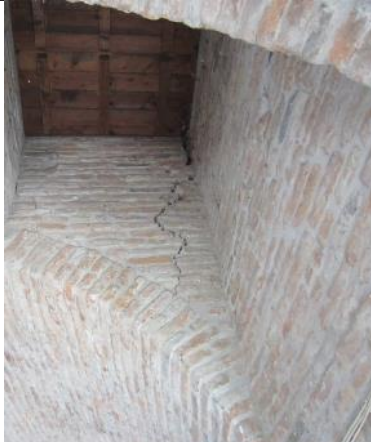
<p>LIVELLO DI DANNO 1 Prime lievi lesioni verticali in corrispondenza della fascia di interazione con la torre. Le lesioni sono disposte lungo i giunti di malta e visibili solo ad un'osservazione accurata. Tali lesioni segnalano l'attivazione del meccanismo.</p>

<p><i>Rocca stellata, Bondeno</i></p>		
<p>LIVELLO DI DANNO 2 Lesioni verticali in corrispondenza della fascia di interazione con la torre, che permettono una chiara leggibilità dell'attivazione del meccanismo.</p>

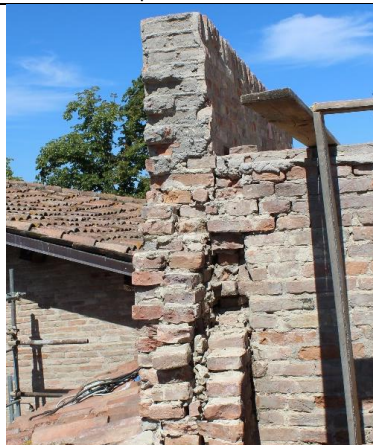
Rocca estense, San Felice sul Panaro

LIVELLO DI DANNO 3

Evidente fuori piombo della cortina muraria, con limitati crolli. Lesioni evidenti.

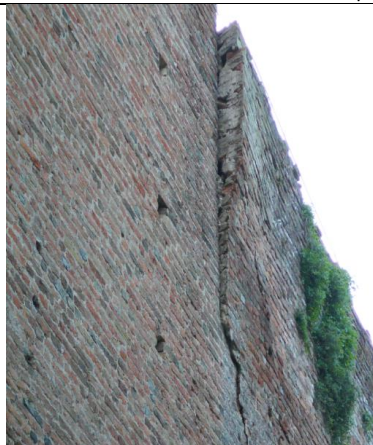
Rocca, Reggiolo

LIVELLO DI DANNO 4

Il ribaltamento della cortina muraria è prossimo alla fase di ultimo spostamento al limite del crollo, con possibili crolli diffusi.

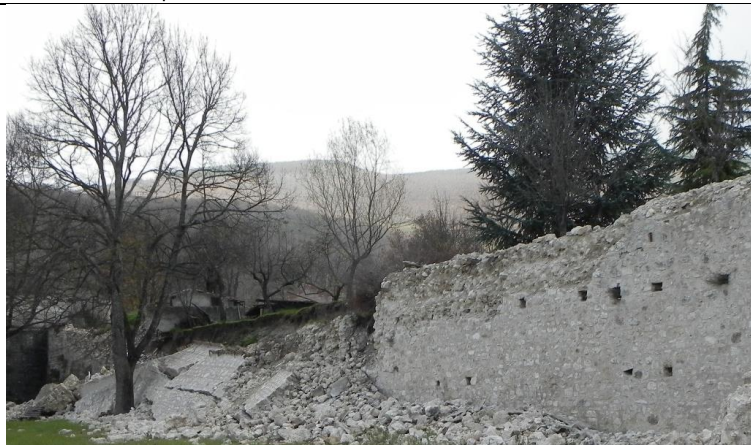
Mura di Norcia

LIVELLO DI DANNO 5

Collasso totale o prevalente del macro-elemento.

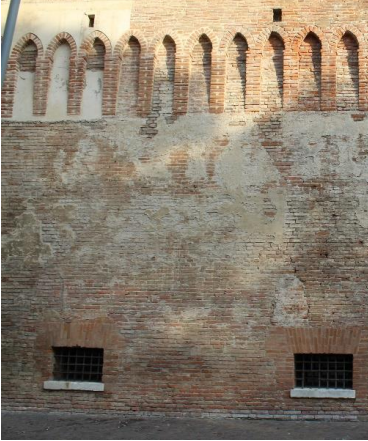
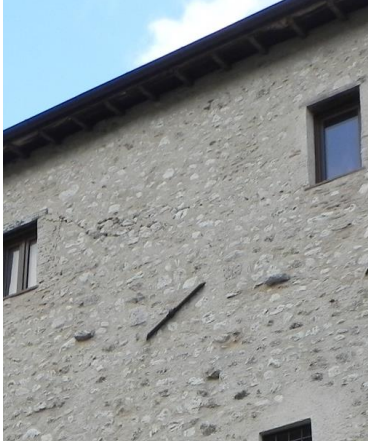
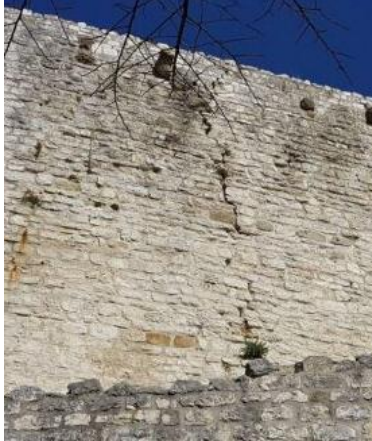
<p><i>Rocca, Cento</i></p>	<p><i>Mura di Norcia</i></p>	<p><i>Rocca di Gagliole, Macerata</i></p>

<p>MECCANISMI DI TAGLIO NEL MURO DI CINTA</p> <p>Il meccanismo si attiva con deformazioni nel piano per rottura a taglio della muratura. Il quadro fessurativo è caratterizzato da lesioni diagonali nella muratura, sia singole che incrociate a "X". Catene longitudinali e strutture di contrasto laterali, quali corpi addossati o torri, contribuiscono ad un buon comportamento di questo macro-elemento. Di contro la presenza di grandi aperture (anche tamponate), di discontinuità murarie e l'elevata snellezza favoriscono l'attivazione del meccanismo.</p>	
<p>LIVELLO DI DANNO 1 Lievi lesioni inclinate e singole, visibili solo ad un'osservazione accurata e di limitata estensione. Si sviluppano lungo i giunti di malta, assumendo il tipico aspetto a "scaletta".</p>		
<p>LIVELLO DI DANNO 2 Lesioni inclinate, singole o incrociate, che si sviluppano lungo i giunti di malta, di spessore tale da rendere facilmente leggibile l'attivazione del meccanismo.</p>

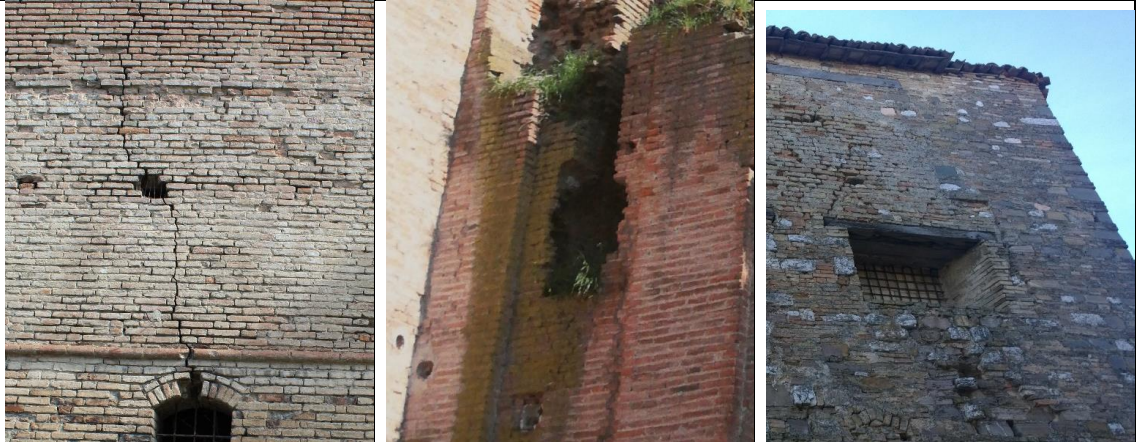
Rocca dei Gonzaga, Novellara

Lesioni inclinate, singole o incrociate, lungo i giunti di malta o che spezzano gli elementi in laterizio, con crolli limitati in corrispondenza delle lesioni.

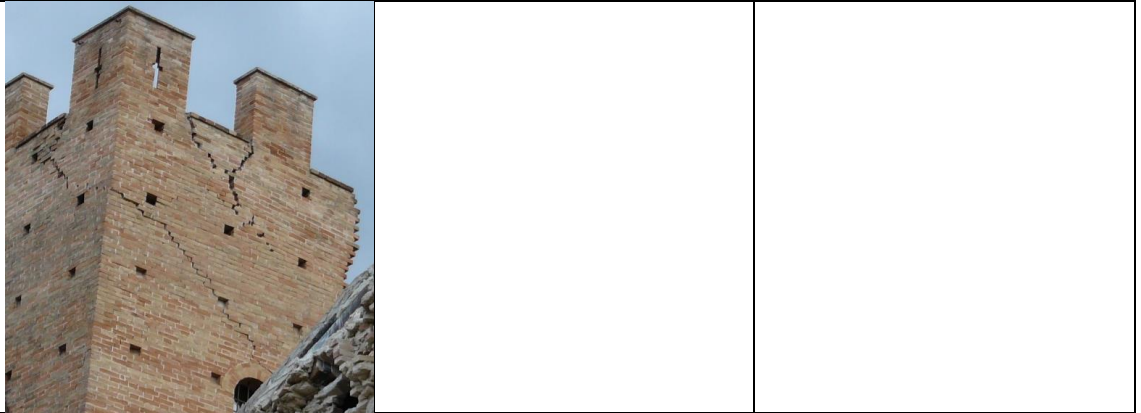
Castello di Pallotta, Caldarola

Evidenza macroscopica del meccanismo di dissesto: lesioni passanti incrociate, elemento al limite del crollo o crollo di parti limitate e riduzione della sezione portante.

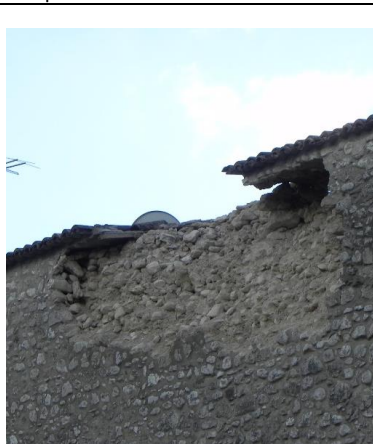
Mura di Norcia

La rotazione fuori dal piano della porzione di cortina muraria è prossima alla fase di ultimo spostamento al limite del crollo, con possibili crolli diffusi.

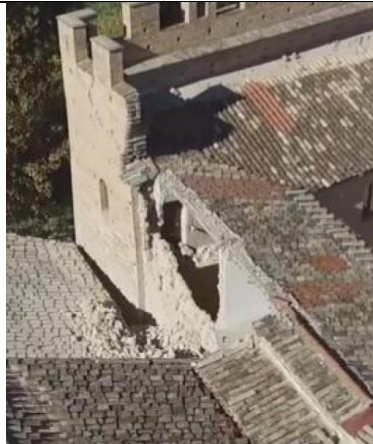
Castello Pallotta, Calderola

Collasso totale o prevalente, con l'espulsione della fascia del muro di cinta interessata dal meccanismo.

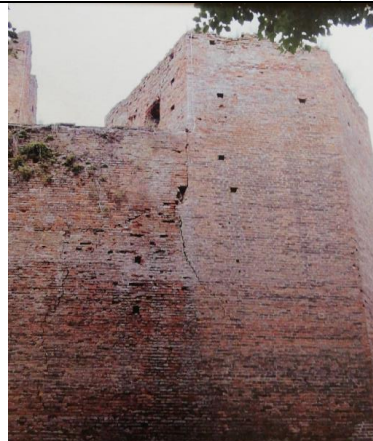
Rocca, Reggiolo

Gravi lesioni sub-orizzontali/inclinate alla base della torre e verticali nella fascia di collegamento tra torre e altri fabbricati, con crolli limitati o localizzati e fuori piombo del corpo della torre.

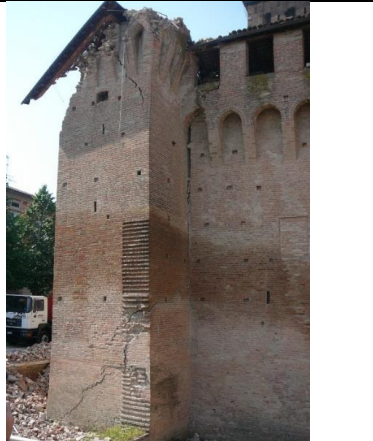
Rocca estense, San Felice sul Panaro

Gravi lesioni sub-orizzontali alla base della torre e verticali nella fascia di collegamento tra torre e altri fabbricati, con crolli diffusi, fuori piombo evidenti e macro-elementi o porzioni di esso al limite del crollo.

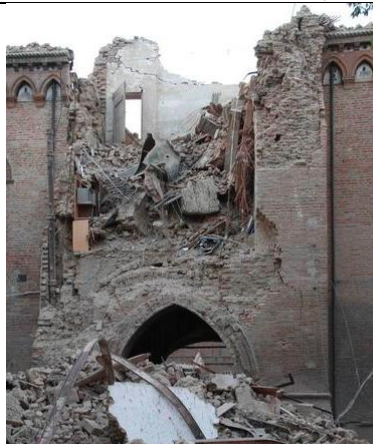
Castello Lambertini, Poggio Renatico

LIVELLO DI DANNO 5 Crollo totale o prevalente della torre.

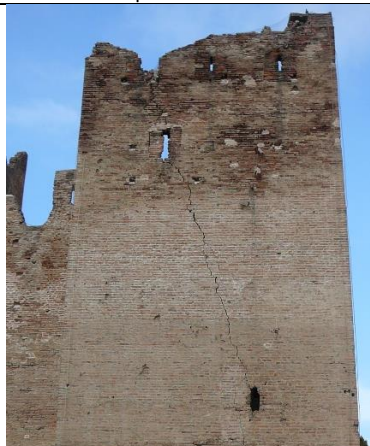
Rocca, Reggiolo

Gravi lesioni inclinate, singole o incrociate, che collegano le aperture tra di loro; o con andamento sub-orizzontale, aventi come fulcro il punto di stacco tra torre e muro di cinta.

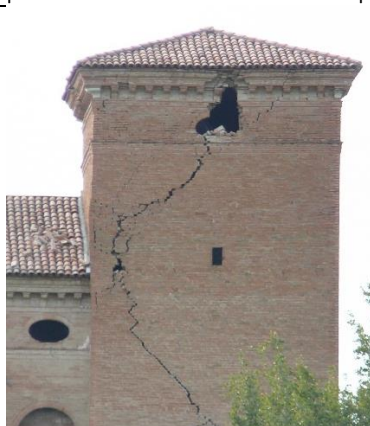
Palazzo delle Torri, San Prospero

LIVELLO DI DANNO 4 Evidenza macroscopica del meccanismo di dissesto: lesioni passanti incrociate o con andamento sub-orizzontale, aventi come fulcro il punto di stacco tra torre e muro di cinta. Macro-elemento al limite del crollo o crollo di parti limitate e riduzione della sezione portante.

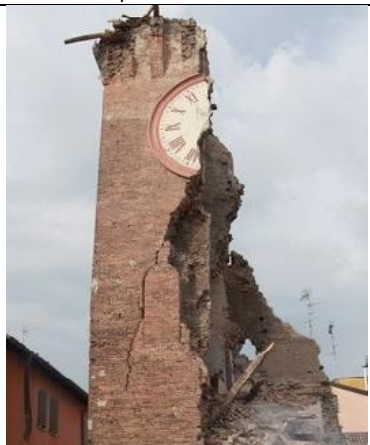
Torre dei Modenesi, Finale Emilia

LIVELLO DI DANNO 5 Crollo totale dell'elemento o crollo prevalente con espulsione di porzioni di muratura in corrispondenza dalle lesioni passanti.

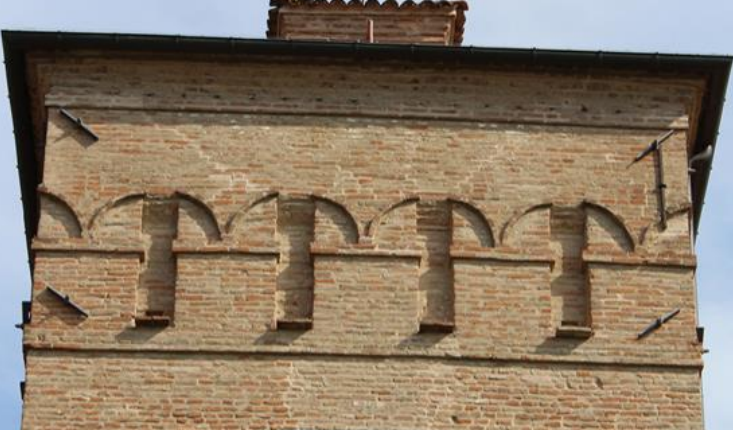
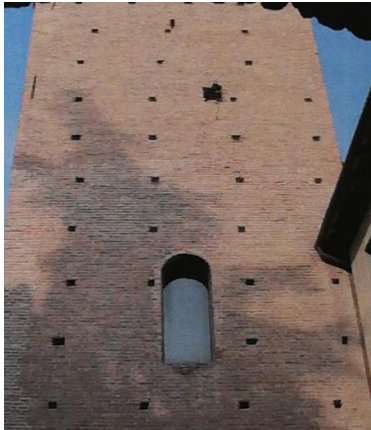
<p><i>Castello Campori, Soliera</i></p>	<p><i>Rocca, Pieve di Cento</i></p>

<p>LIVELLO DI DANNO 2 Lesioni inclinate, singole o incrociate, che si sviluppano lungo i giunti di malta, di spessore tale da rendere facilmente leggibile l'attivazione del meccanismo.</p>

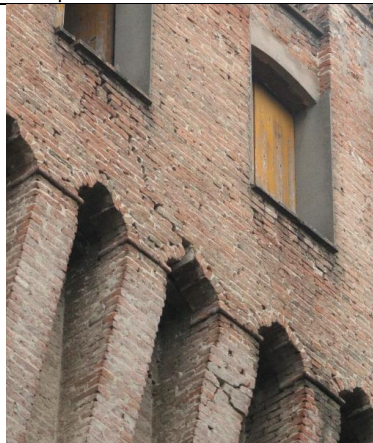
Castello Galezza, Crevalcore

Lesioni inclinate, singole o incrociate, lungo i giunti di malta o che spezzano gli elementi in laterizio, con crolli limitati in corrispondenza delle lesioni.

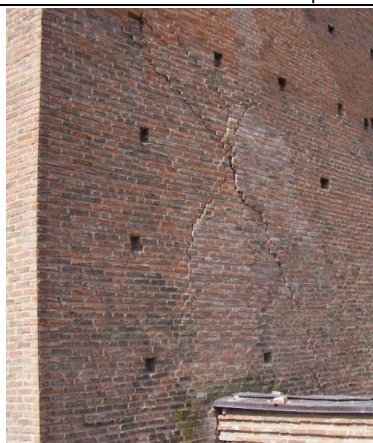
Rocca estense, San Felice sul Panaro

Evidenza macroscopica del meccanismo di dissesto: lesioni passanti incrociate, elemento al limite del crollo o crollo di parti limitate e riduzione della sezione portante.

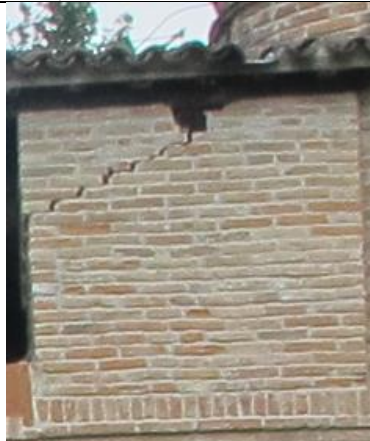
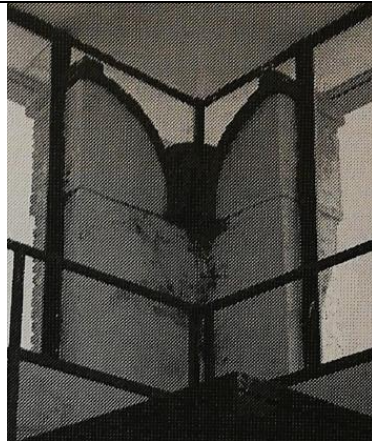
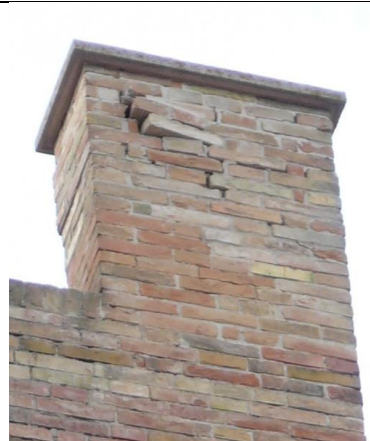
LIVELLO DI DANNO 3

Lesioni inclinate, singole o incrociate, lungo i giunti di malta o che spezzano gli elementi in laterizio, con crolli limitati in corrispondenza delle lesioni.

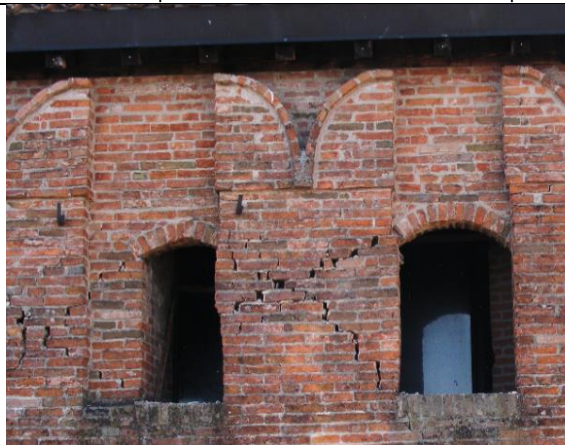
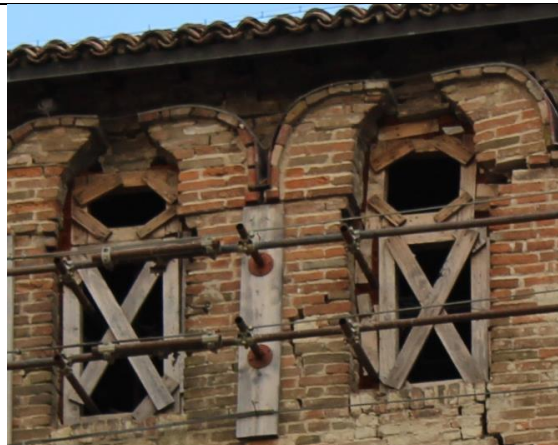
LIVELLO DI DANNO 4 Evidenza macroscopica del meccanismo di dissesto: lesioni passanti incrociate, elemento al limite del crollo o crollo di parti limitate e riduzione della sezione portante.

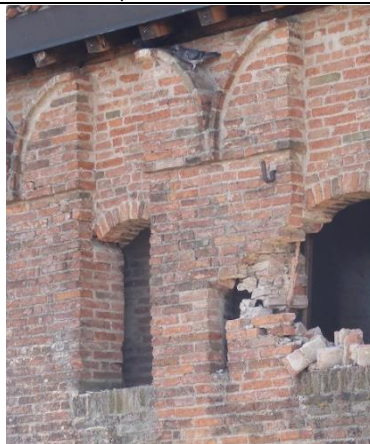
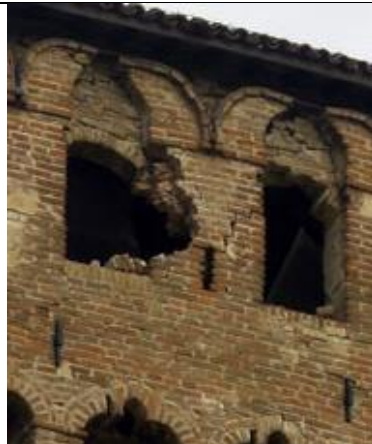
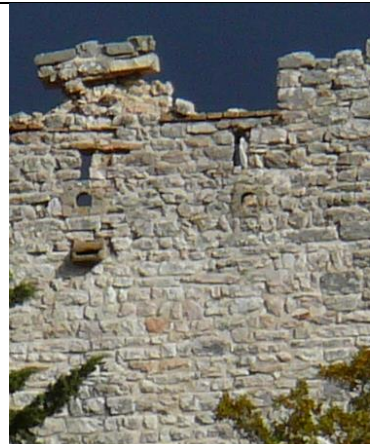
LIVELLO DI DANNO 5 Crollo totale dell'elemento o crollo prevalente con espulsione delle porzioni di muratura laterali isolate dalle lesioni passanti.

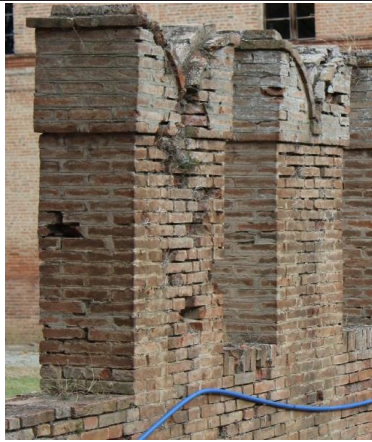
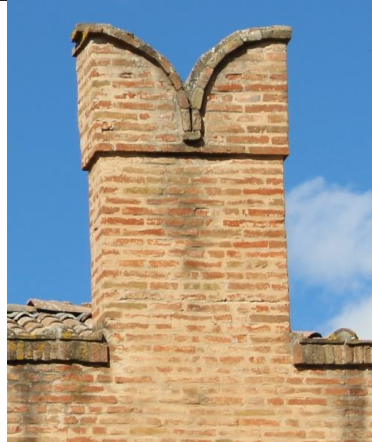
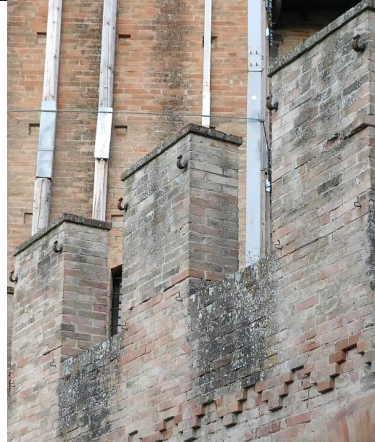
<p>Il meccanismo si attiva con la rotazione fuori dal piano e/o lo scorrimento del merlo o parte di esso. Il quadro fessurativo che ne deriva è rappresentato da una lesione orizzontale, che indica la formazione del piano di scorrimento, generalmente alla base del merlo stesso. La presenza di perni di collegamento tra merlo e muratura sottostante contribuisce ad un buon comportamento di questo elemento; di contro l'elevata snellezza, la collocazione a quote elevate e la mancanza di un vincolo alla sommità del merlo favoriscono l'attivazione del meccanismo.</p>	
<p>LIVELLO DI DANNO 1</p>		
<p>Prime lievi lesioni orizzontali alla base del merlo, in corrispondenza dei giunti di malta e visibili solo ad un'osservazione accurata. Tali lesioni segnalano l'attivazione del meccanismo.</p>

<p><i>Castello dei Bentivoglio, Bentivoglio</i></p>	<p><i>Castello dei Manzoli, Minerbio</i></p>	<p><i>Castello di Pallotta, Caldarola</i></p>

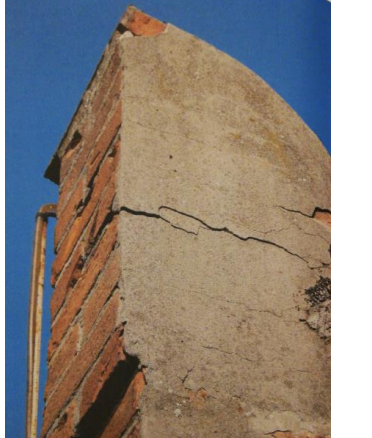
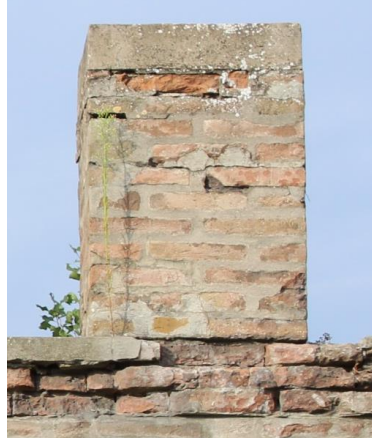
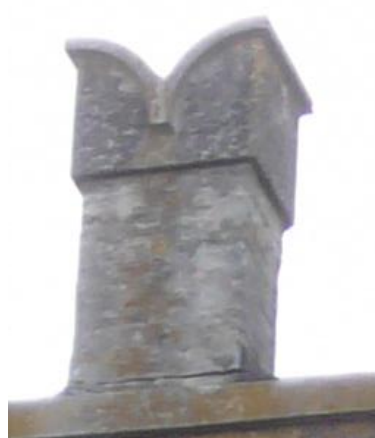
<p>LIVELLO DI DANNO 2</p>		
<p>Lesioni orizzontali alla base del merlo che evidenziano la formazione di un piano di scorrimento orizzontale e una possibile lieve dislocazione della porzione di merlo disposta sopra il piano di scorrimento.</p>

<p><i>Rocca, San Martino in Rio</i></p>	<p><i>Villa la Giovannina, S. G. in Persiceto</i></p>	<p><i>Villa la Giovannina, S. G. in Persiceto</i></p>

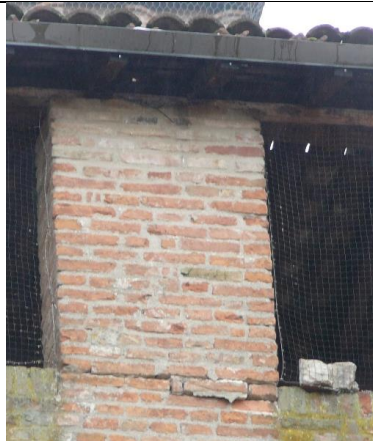
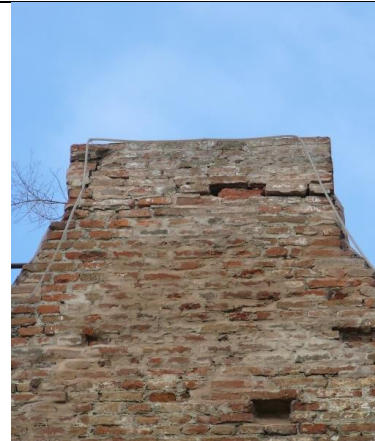
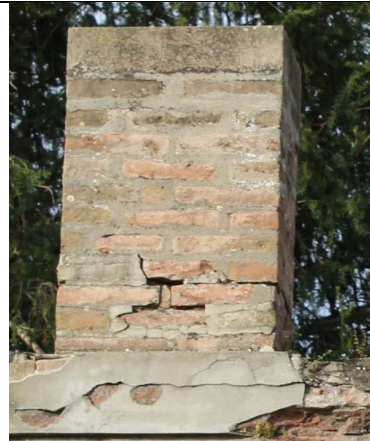
LIVELLO DI DANNO 3

Evidente dislocazione/scorrimento della parte superiore del merlo, con limitati crolli (es. perdita di laterizi in corrispondenza della lesione orizzontale).

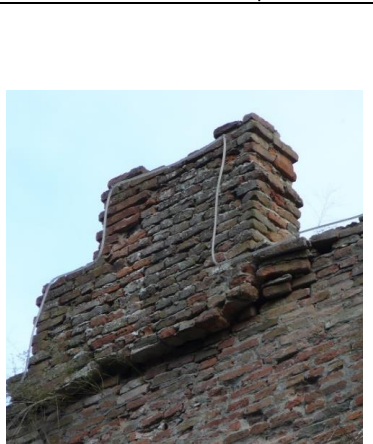
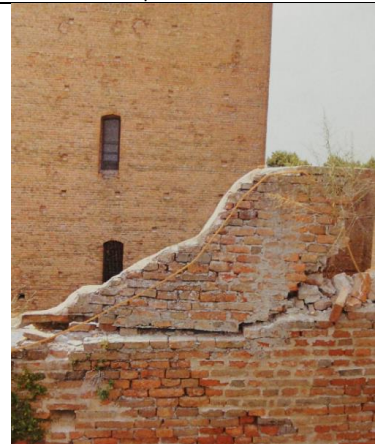
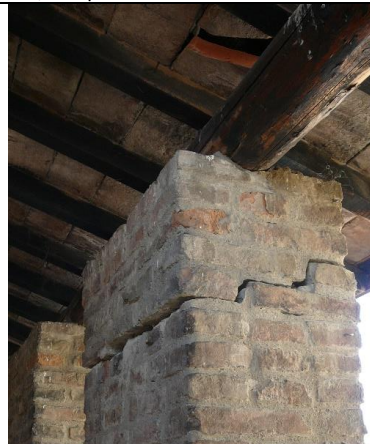
LIVELLO DI DANNO 4

Lo scorrimento del merlo è prossimo alla fase di ultimo spostamento al limite del crollo, con possibili crolli diffusi.

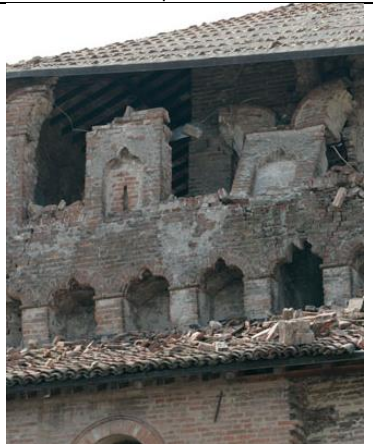
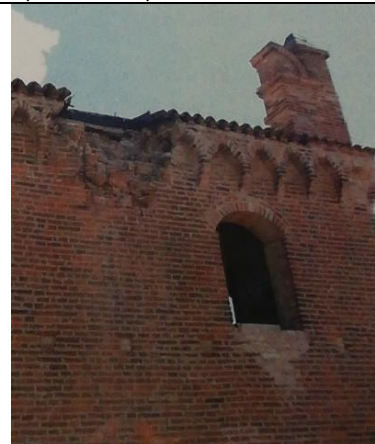
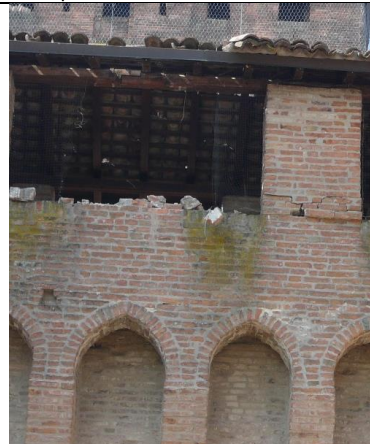
LIVELLO DI DANNO 5

Collasso totale o prevalente dell'elemento: perdita della porzione di merlo al di sopra del piano di scorrimento.

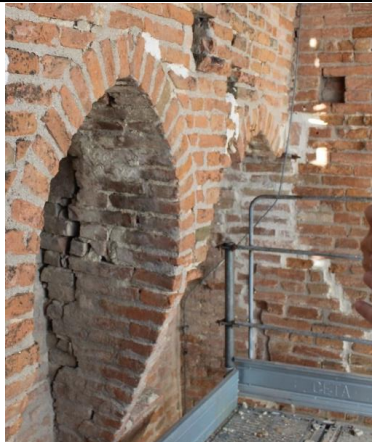
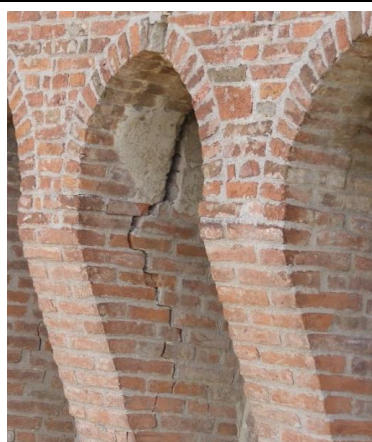
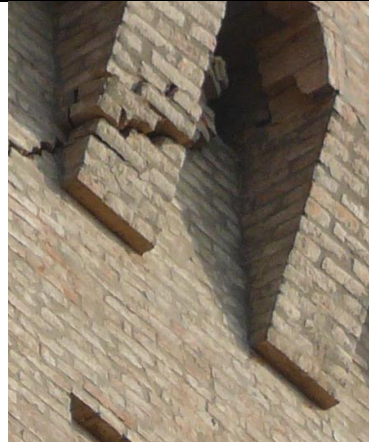
<p>LIVELLO DI DANNO 3 Lesioni verticali che causano la dislocazione di una porzione del beccatello.</p>		
<p>LIVELLO DI DANNO 4 Lesioni verticali passanti tali da isolare quasi completamente l'elemento aggettante del beccatello e indurne lo spostamento con parti al limite del crollo.</p>

<p><i>Rocca estense, San Felice sul Panaro</i></p>	<p><i>Rocca estense, San Felice sul Panaro</i></p>	<p><i>Castello dei Ronchi, Crevalcore</i></p>
<p>LIVELLO DI DANNO 5 Crollo totale dell'elemento.</p>

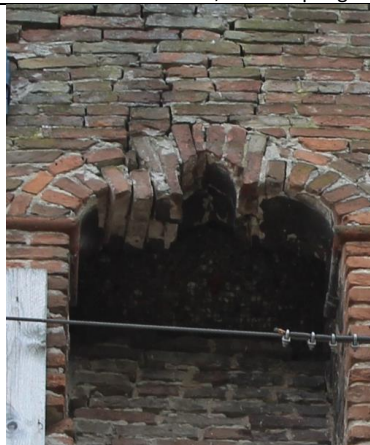
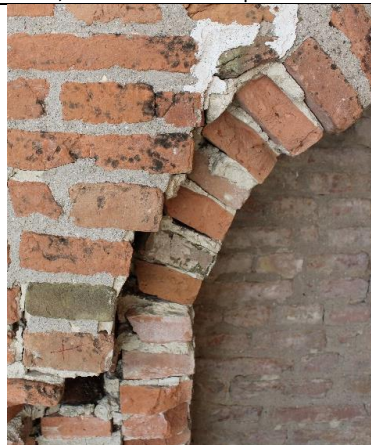
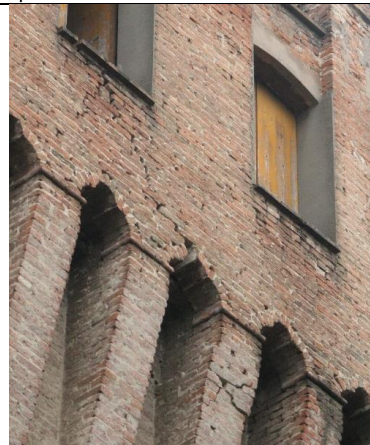
LIVELLO DI DANNO 4

Scivolamento dei conci, che compongono l'arco, alla fase di ultimo spostamento con parti al limite del crollo.

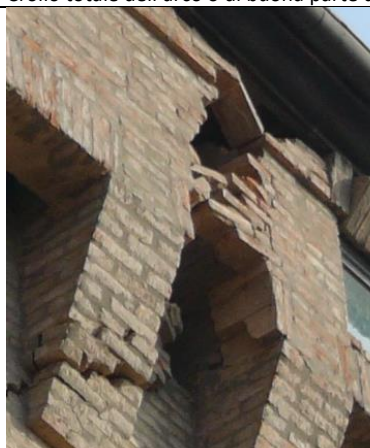
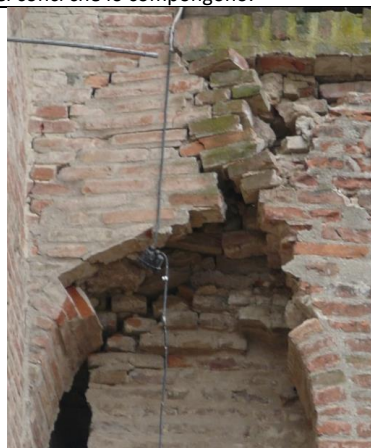
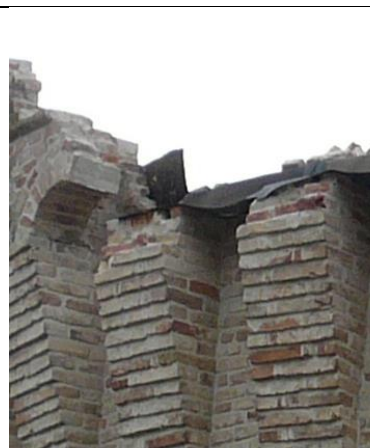
LIVELLO DI DANNO 5

Crollo totale dell'arco o di buona parte dei conci che lo compongono.

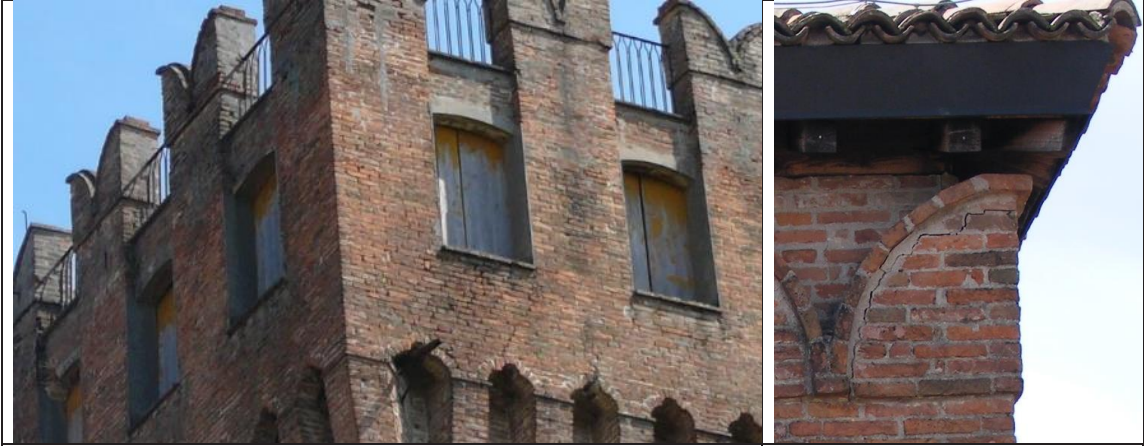
LIVELLO DI DANNO 1
 Lievi lesioni subverticali o arcuate, in prossimità degli angoli della parte sommitale della torre. Tali lesioni sono visibili solo con un'osservazione accurata e si sviluppano lungo i giunti di malta.

Castello di Galeazza, Crevalcore

Rocca estense, San Felice sul Panaro

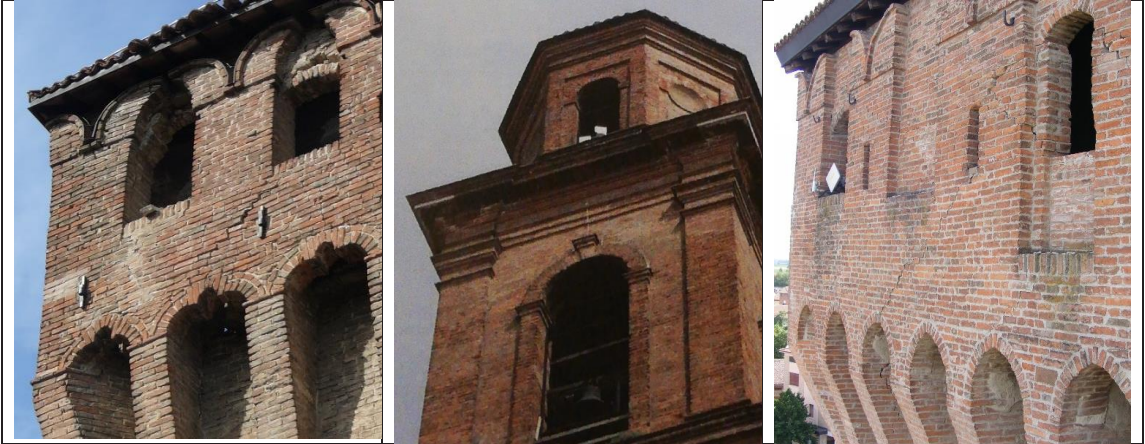
LIVELLO DI DANNO 2
 Lesioni subverticali o arcuate, ben visibili, in prossimità degli angoli della parte sommitale della torre, con lieve dislocazione dell'angolo.

Castello delle Rocche, Finale Emilia

Rocca dei Gonzaga, Novellara

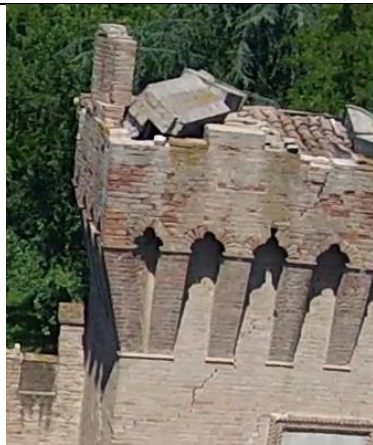
Castello di Galeazza, Crevalcore

LIVELLO DI DANNO 3

Evidenti lesioni subverticali o arcuate, con dislocazione e fuori piombo della porzione angolare. I crolli sono limitati.
