UNIVERSITA' DEGLI STUDI DI PARMA

DOTTORATO DI RICERCA IN
"Ingegneria Civile e Architettura"

**Architetture fortificate emiliane colpite dal sisma del 2012.
Dall'analisi dei meccanismi di dissesto alla definizione di strumenti per il
rilievo speditivo e per la prevenzione delle vulnerabilità**

*Fortified architectures in Emilia affected by the 2012 earthquake.
From the analysis of damage mechanisms to the design of tools for the emergency
phase survey and for the prevention of vulnerabilities*

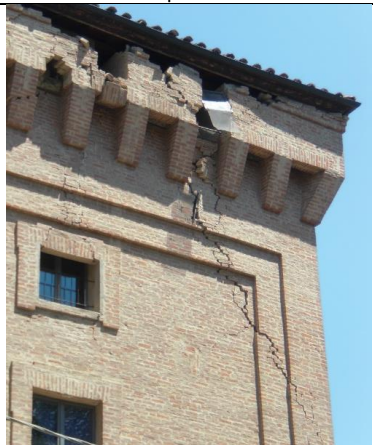
Castello dei Ronchi, Crevalcore

LIVELLO DI DANNO 4

Lesioni subverticali o arcuate passanti che isolano la porzione muraria angolare con spostamento dello stessa al limite del crollo e con crolli parziali.

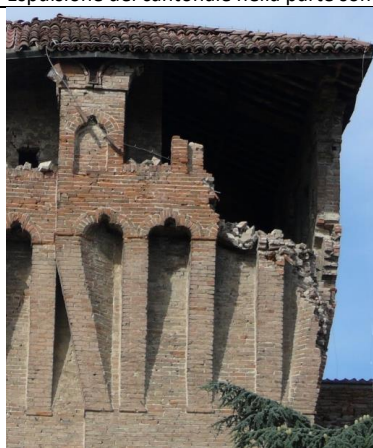
Castello delle Rocche, Finale Emilia

LIVELLO DI DANNO 5

Espulsione del cantonale nella parte sommitale della torre, con conseguente crollo totale del macro-elemento.

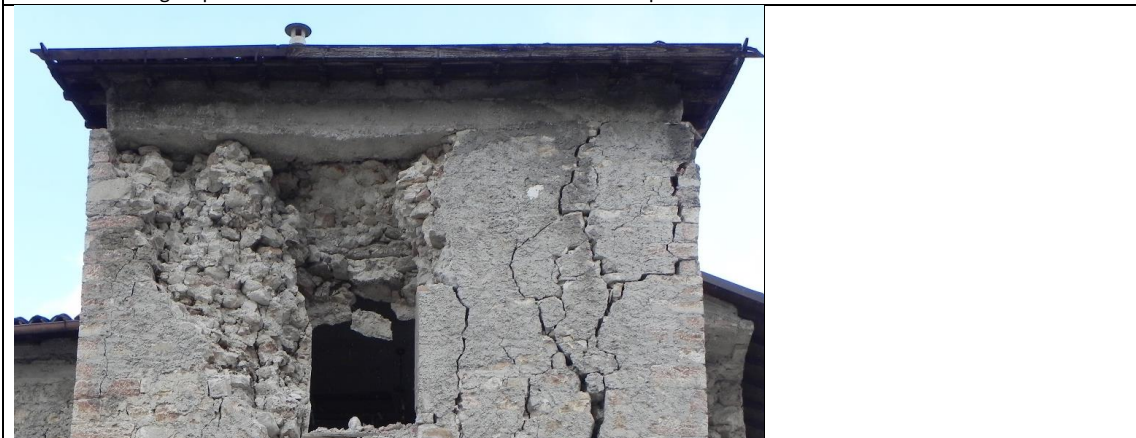
Mura di Norcia

LIVELLO DI DANNO 4

Gravi lesioni orizzontali in corrispondenza dell'attacco degli elementi di copertura con il paramento verticale, con dislocazione lungo il piano di scorrimento al limite del collasso e crolli puntuali diffusi.

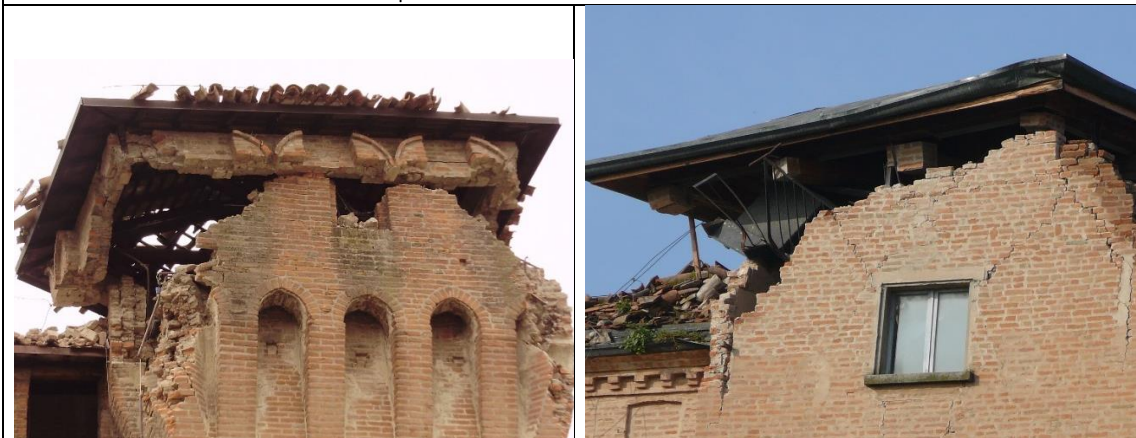
LIVELLO DI DANNO 5

Collasso del macro-elemento o di una sua parte consistente.
